**Ulm, Olgastraße 121:
Abbruch Gebäude
Artenschutzrechtliche Stellungnahme zu
§ 44 BNatSchG**

30.07.2021

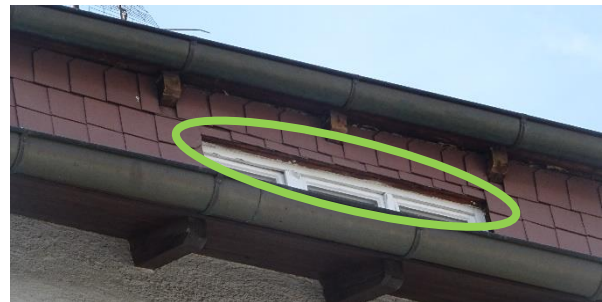
... Mittelteil (die Spalten über den Fenstern waren dicht, deshalb grün markiert) und ...

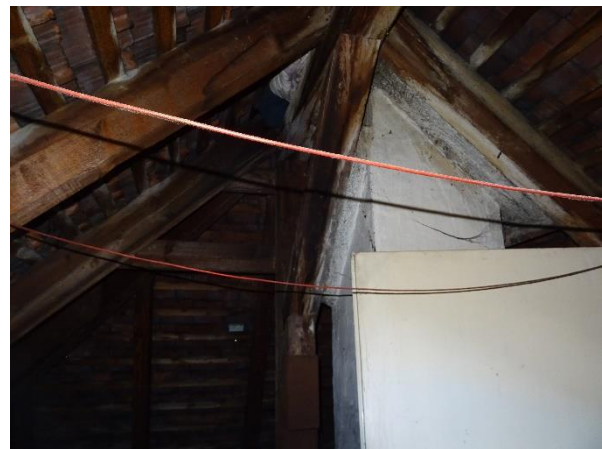
Der oberste Teil des Dachs, der Dachboden, war durch Dachfenster relativ hell und nicht isoliert, die Dachpfannen liegen frei auf den Dachlatten. Theoretisch waren zwar Einflugmöglichkeiten für Fledermäuse vorhanden, aber durch die mangelhafte Isolierung wird es im Sommer zu heiß und im Winter zu kalt, sodass dauerhaft genutzte Quartiere auszuschließen sind. Auch wurde der Dachboden als Abstellplatz für die Wohnungen genutzt. Insofern war es keine Überraschung, dass weder Tiere noch Kotspuren oder weitere indirekte Hinweise zu finden waren.

Dachboden, Ostseite ...

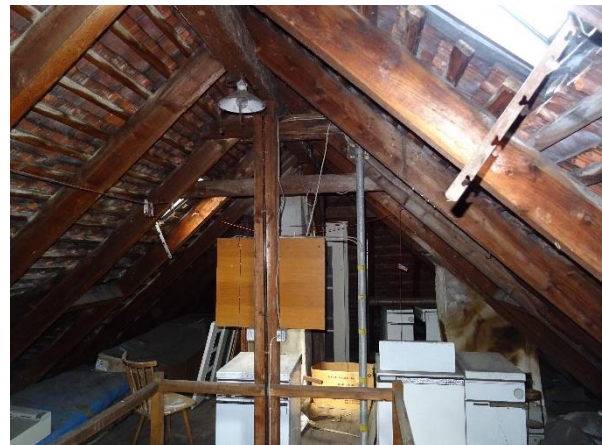
... und Westseite.
