Bürgerzentrum Böfingen

Analyse – städtebauliche Bestandssituation

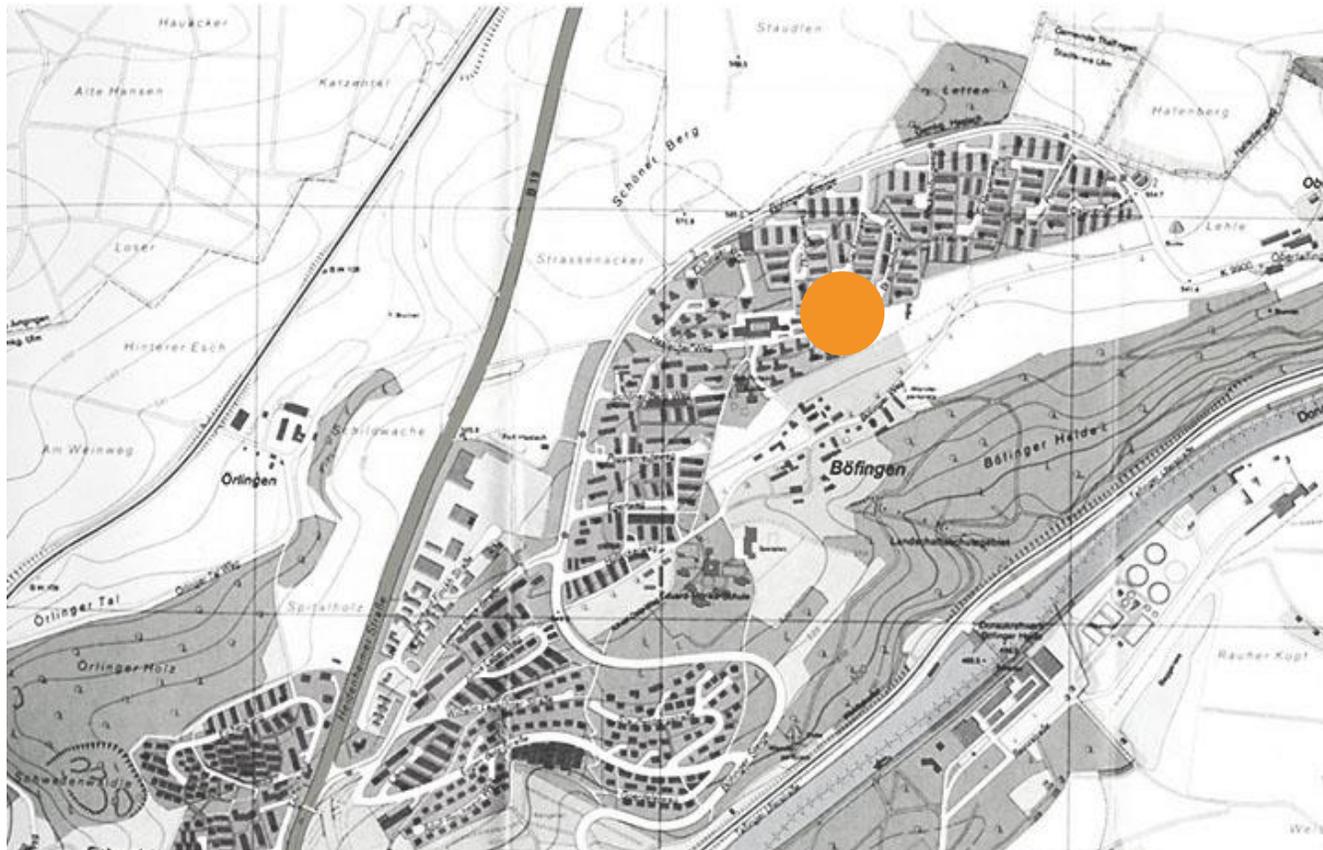
1957 Gründung des Gebietes Braunland Böfingen zur Schaffung neuen Wohnraums nach dem 2. Weltkrieg

1960 Bebauung von Böfingen-Süd und Böfingen Nordost

1960 Wettbewerb „Siedlungsmittelpunkt Braunland-Böfingen“ Gewinner: Architekt Günther Behnisch

ab 1964 in Böfingen Mitte entstehen die zentralen Einrichtungen wie Einkaufszentrum, die Kirchen, die Altenwohnungen und die Grund- und Hauptschule

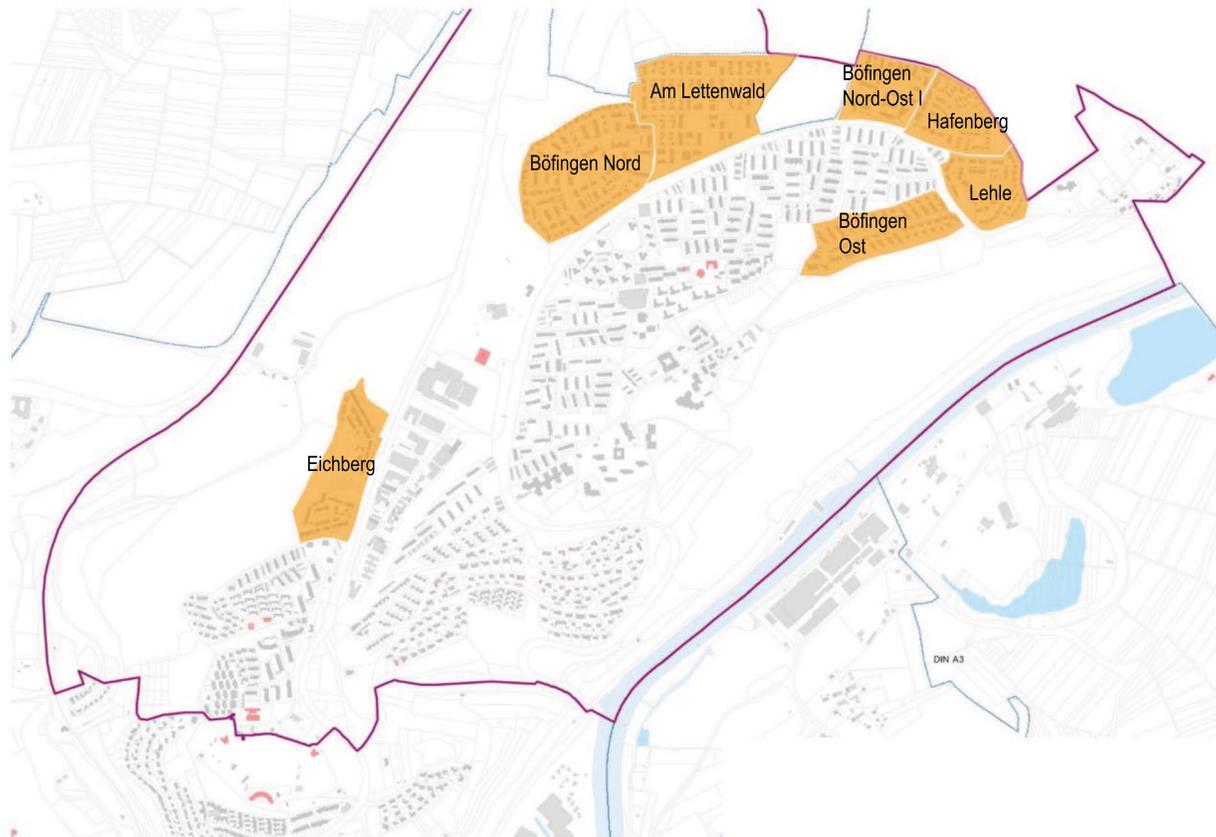
Neubaugelbiete seit 1980

- 1980** Böfingen Ost
- 1985** Böfingen Nord
- 1992** Böfingen Nord-Ost
- 1992** Böfingen Nord-Ost 2 (Lehle)
- 1993** Eichberg
- 2001** Böfingen Nord-Ost 3 (Hafenberg)
- 2010** Böfingen Nord 2 (Am Lettenwald)

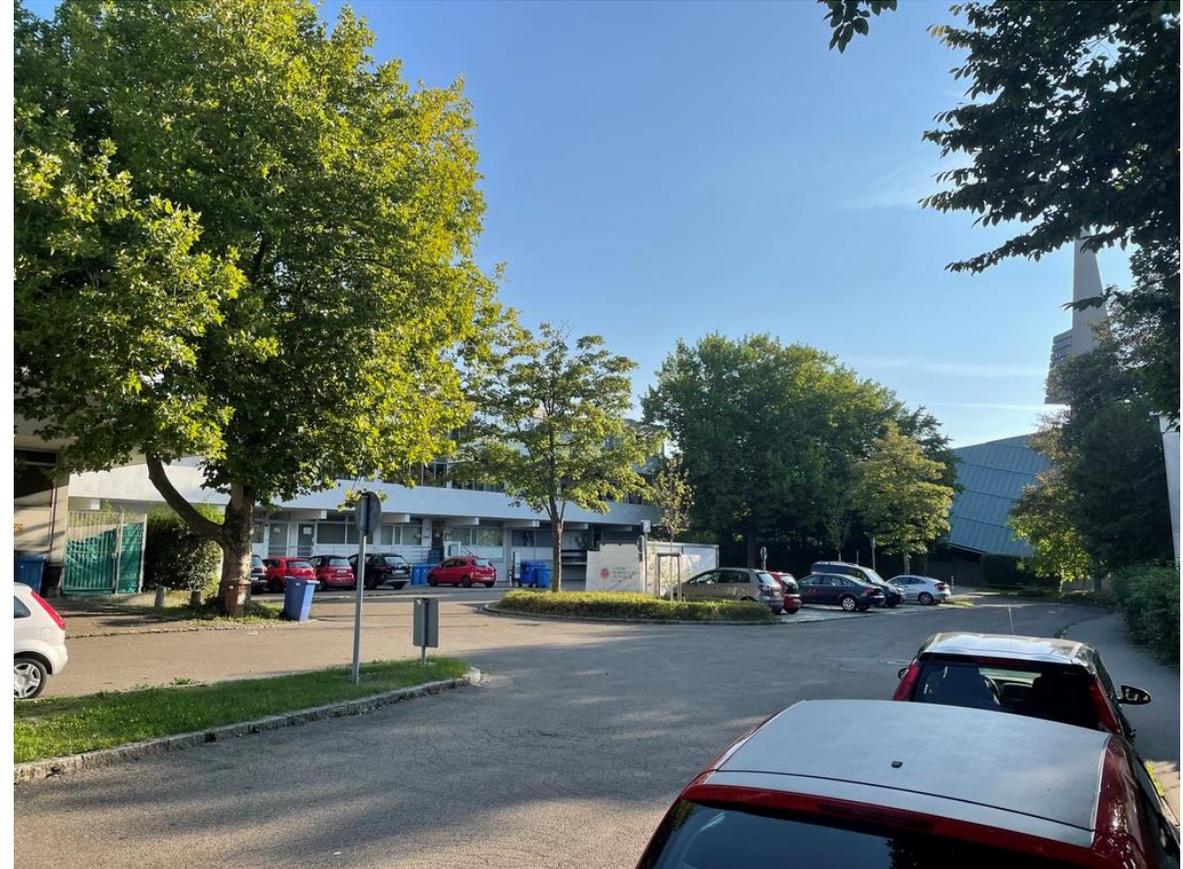
- + **Bürgerzentrum ist kaum als solches wahrnehmbar (Architektur und Stellung des Gebäudes)**
- + Fehlen einer adäquaten Eingangssituation von der Südseite (Parkplatz am Ende des Haslacher Wegs)
- + Geländeversprung → schlecht lesbare Verbindung zwischen Haslacher Weg und öffentlichen Grünflächen im Norden
- + Keine Vernetzung des Gebäudes mit dem umliegenden öffentlichen Raum (z.B. Vorplatz oder Grünflächen)

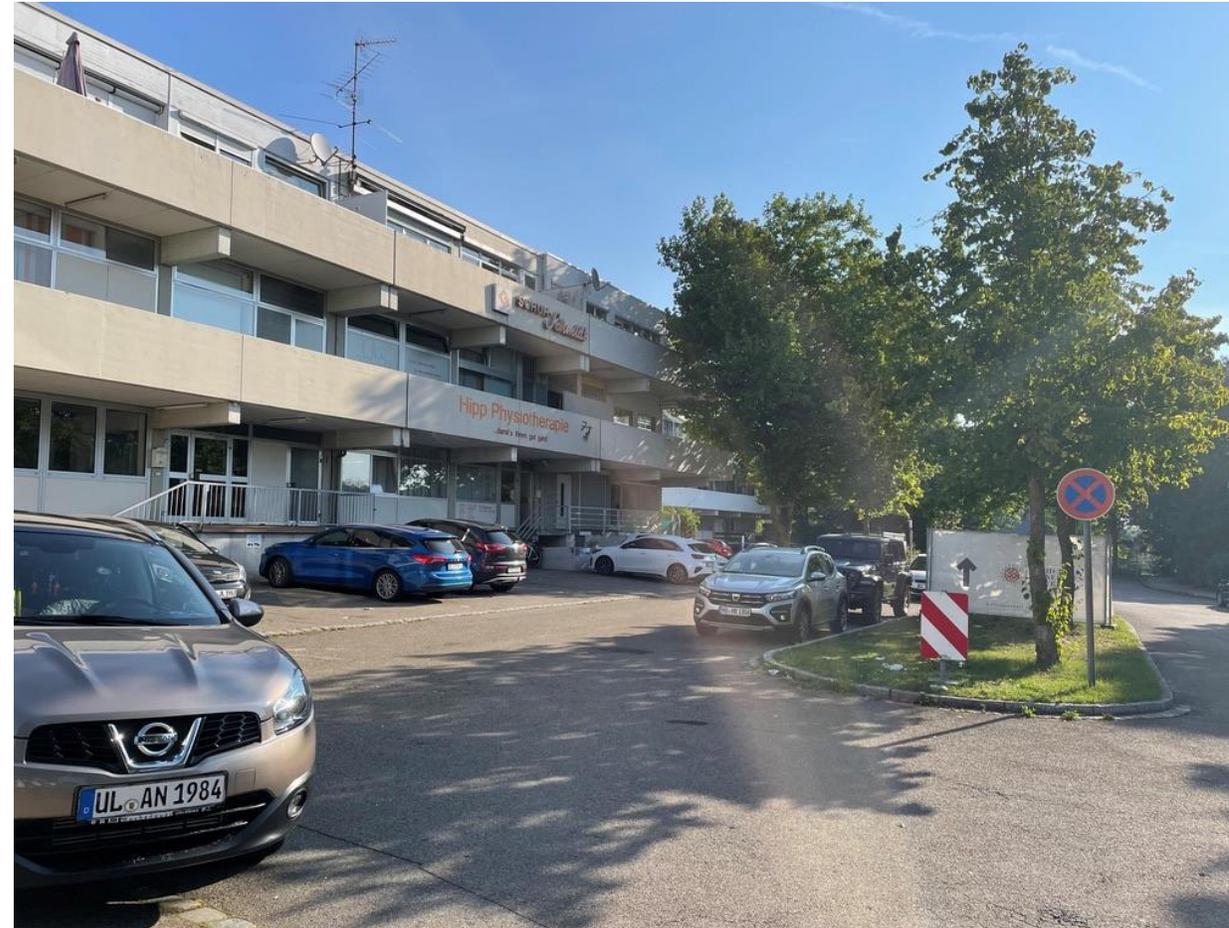
- + Bürgerzentrum ist kaum als solches wahrnehmbar (Architektur und Stellung des Gebäudes)
- + **Fehlen einer adäquaten Eingangssituation von der Südseite (Parkplatz am Ende des Haslacher Wegs)**
- + Geländeversprung → schlecht lesbare Verbindung zwischen Haslacher Weg und öffentlichen Grünflächen im Norden
- + Keine Vernetzung des Gebäudes mit dem umliegenden öffentlichen Raum (z.B. Vorplatz oder Grünflächen)

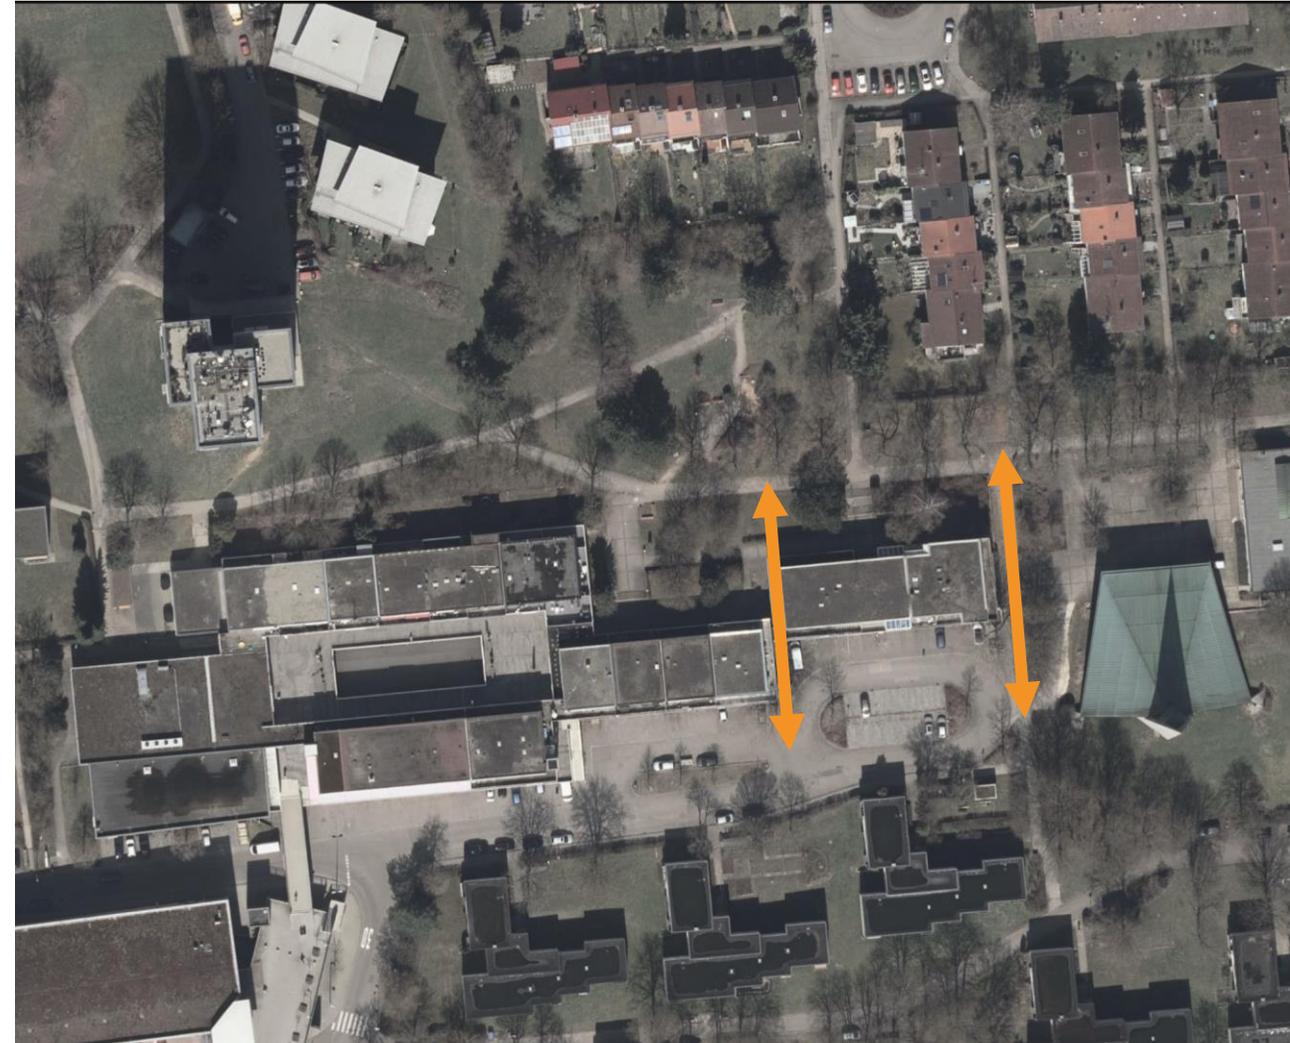
- + Bürgerzentrum ist kaum als solches wahrnehmbar (Architektur und Stellung des Gebäudes)
- + Fehlen einer adäquaten Eingangssituation von der Südseite (Parkplatz am Ende des Haslacher Wegs)
- + **Geländeversprung → schlecht lesbare Verbindung zwischen Haslacher Weg und öffentlichen Grünflächen im Norden**
- + Keine Vernetzung des Gebäudes mit dem umliegenden öffentlichen Raum (z.B. Vorplatz oder Grünflächen)

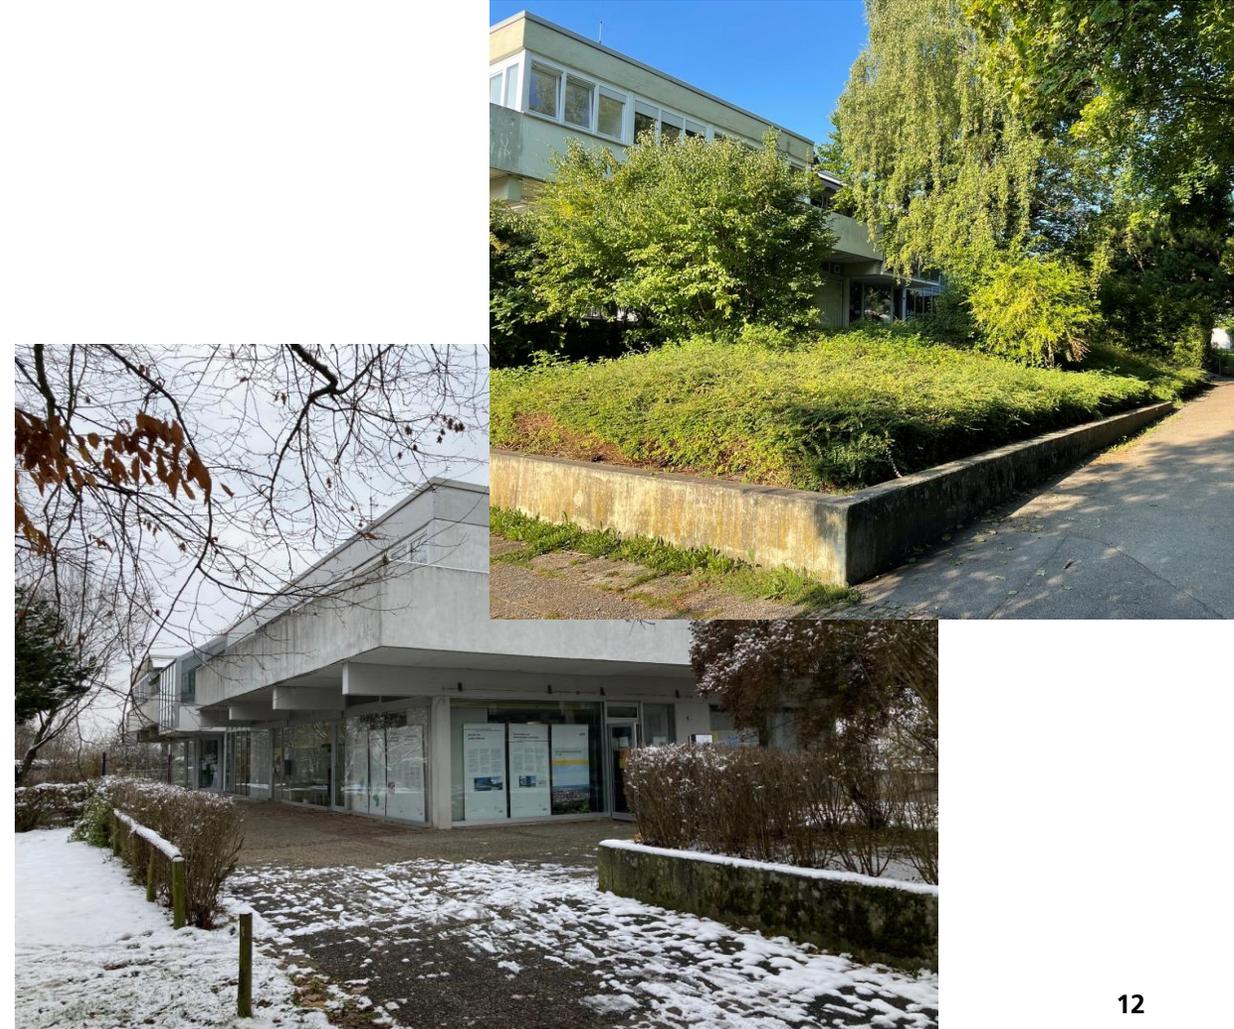
- + Bürgerzentrum ist kaum als solches wahrnehmbar (Architektur und Stellung des Gebäudes)
- + Fehlen einer adäquaten Eingangssituation von der Südseite (Parkplatz am Ende des Haslacher Wegs)
- + Geländeversprung → schlecht lesbare Verbindung zwischen Haslacher Weg und öffentlichen Grünflächen im Norden
- + **Keine Vernetzung des Gebäudes mit dem umliegenden öffentlichen Raum (z.B. Vorplatz oder Grünflächen)**

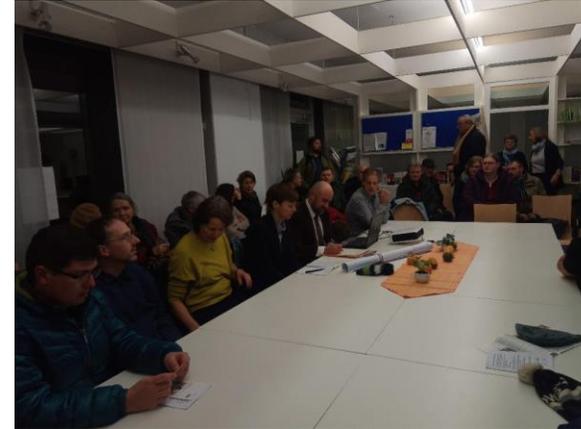
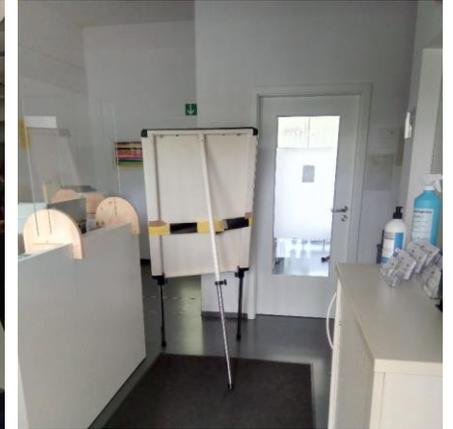
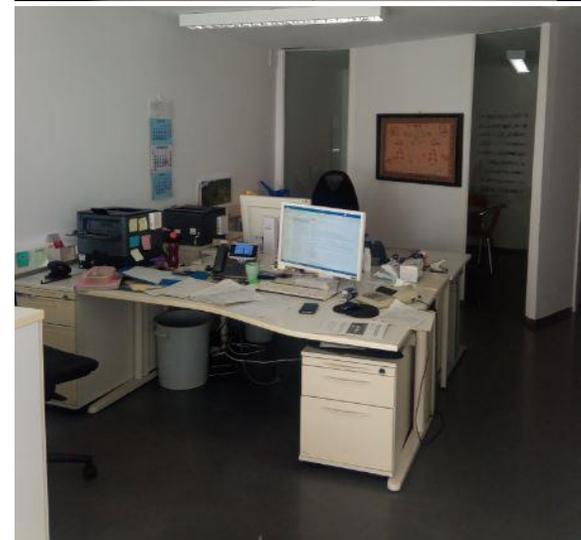
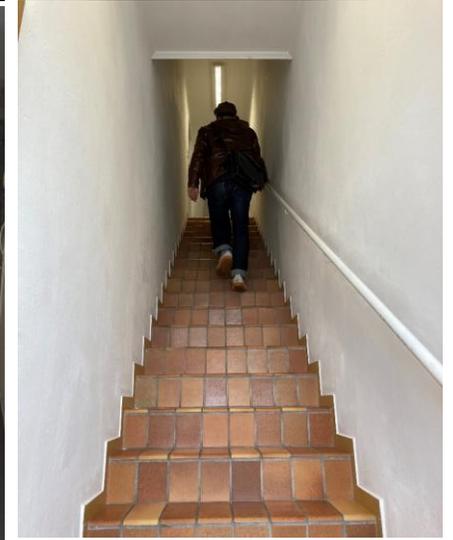
- + Bausubstanz stark sanierungsbedürftig
 - + Gebäude entspricht nicht den heutigen Anforderungen des Wärmeschutzes
 - + Schallschutz ist nicht zeitgemäß
 - + Brandschutz ist nicht zeitgemäß (Feuerwiderstandsdauer der tragenden Bauteile)

- + Raumaufteilung ist ungeeignet (Entkernung wäre notwendig)
 - + Keine Öffnung des Gebäudes zu den Außenflächen
- Fazit: Das Gebäude müsste kernsaniert werden
