# Westringtunnel B 10

## Anfahrtschaden

# Anfahrtschaden 01.03.2011

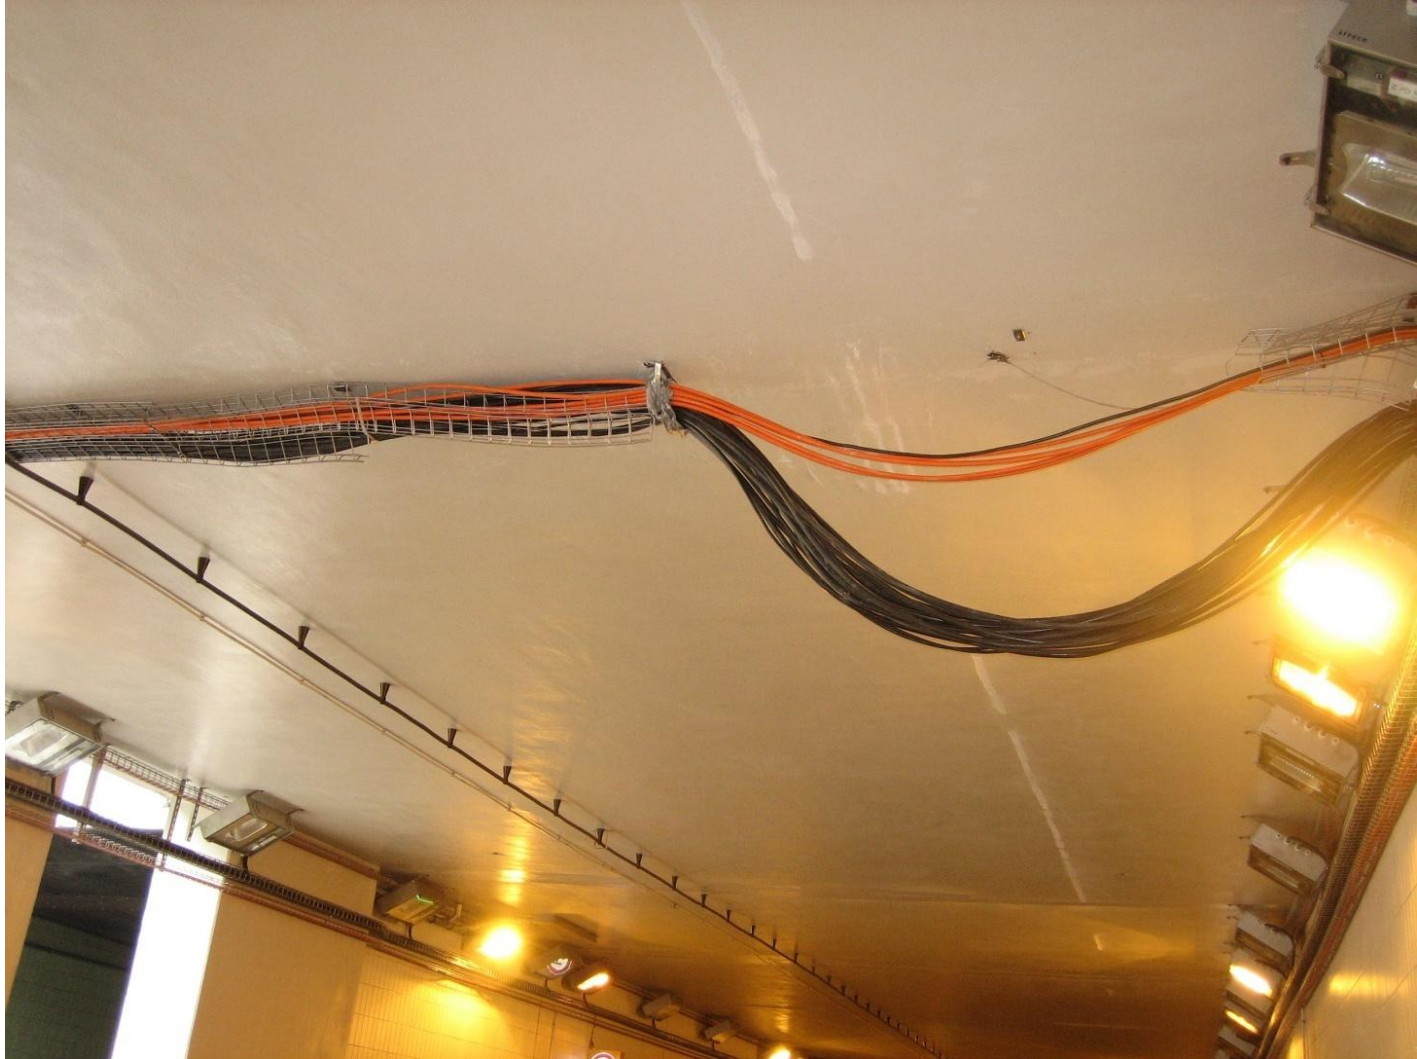
# Anfahrsschaden 15.07.2010

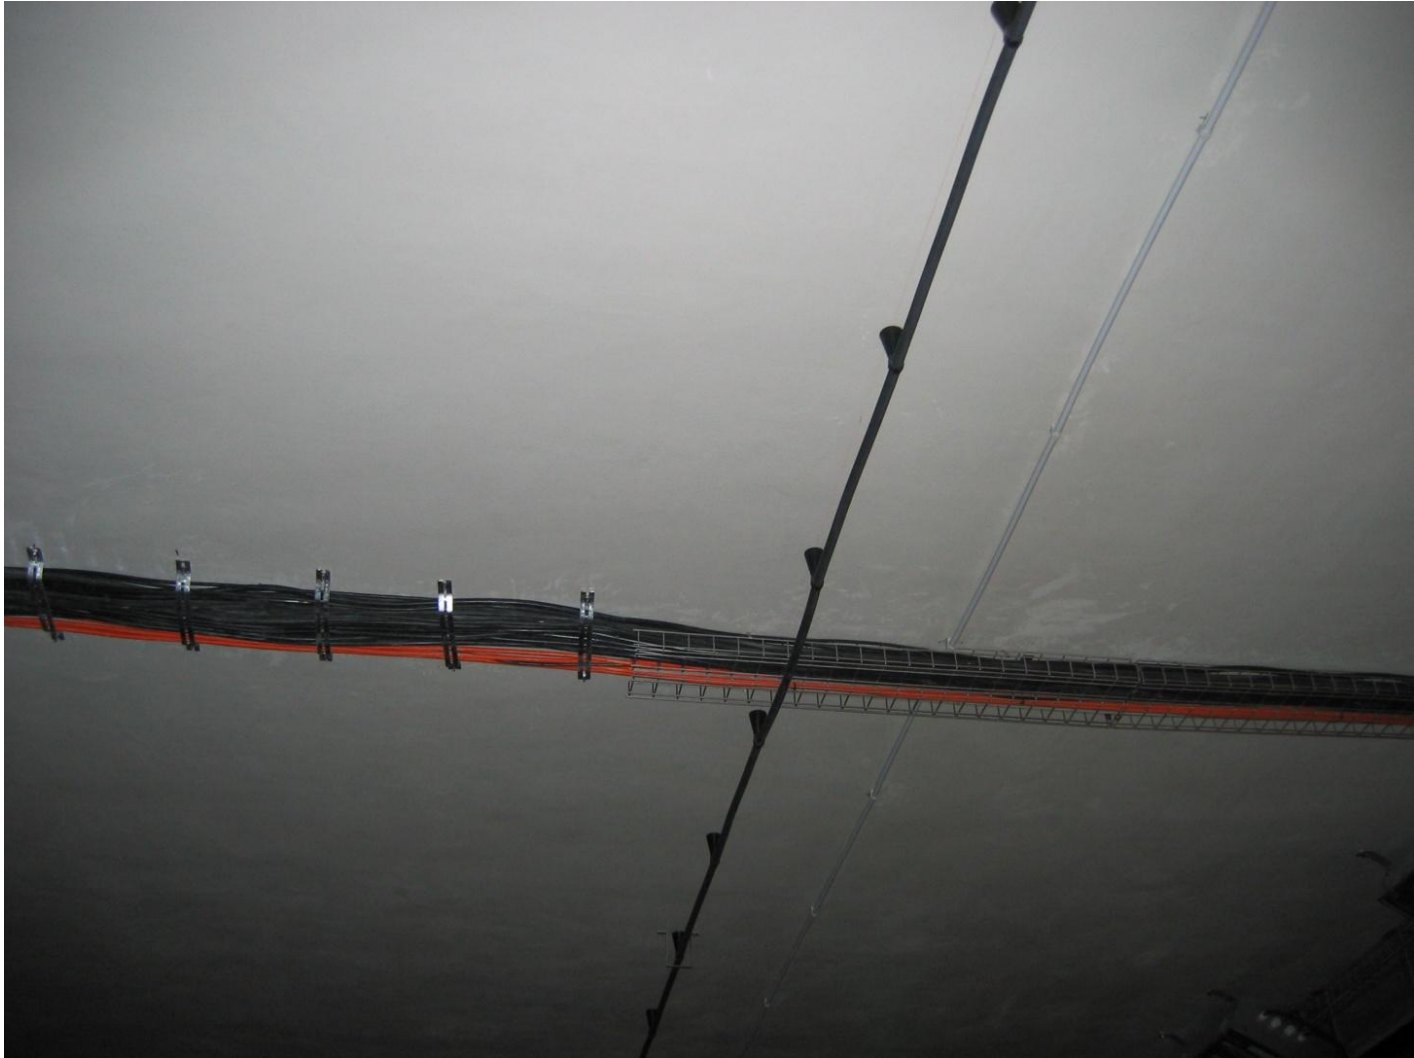
# Anfahrsschaden 15.07.2010 und provisorische Reparatur

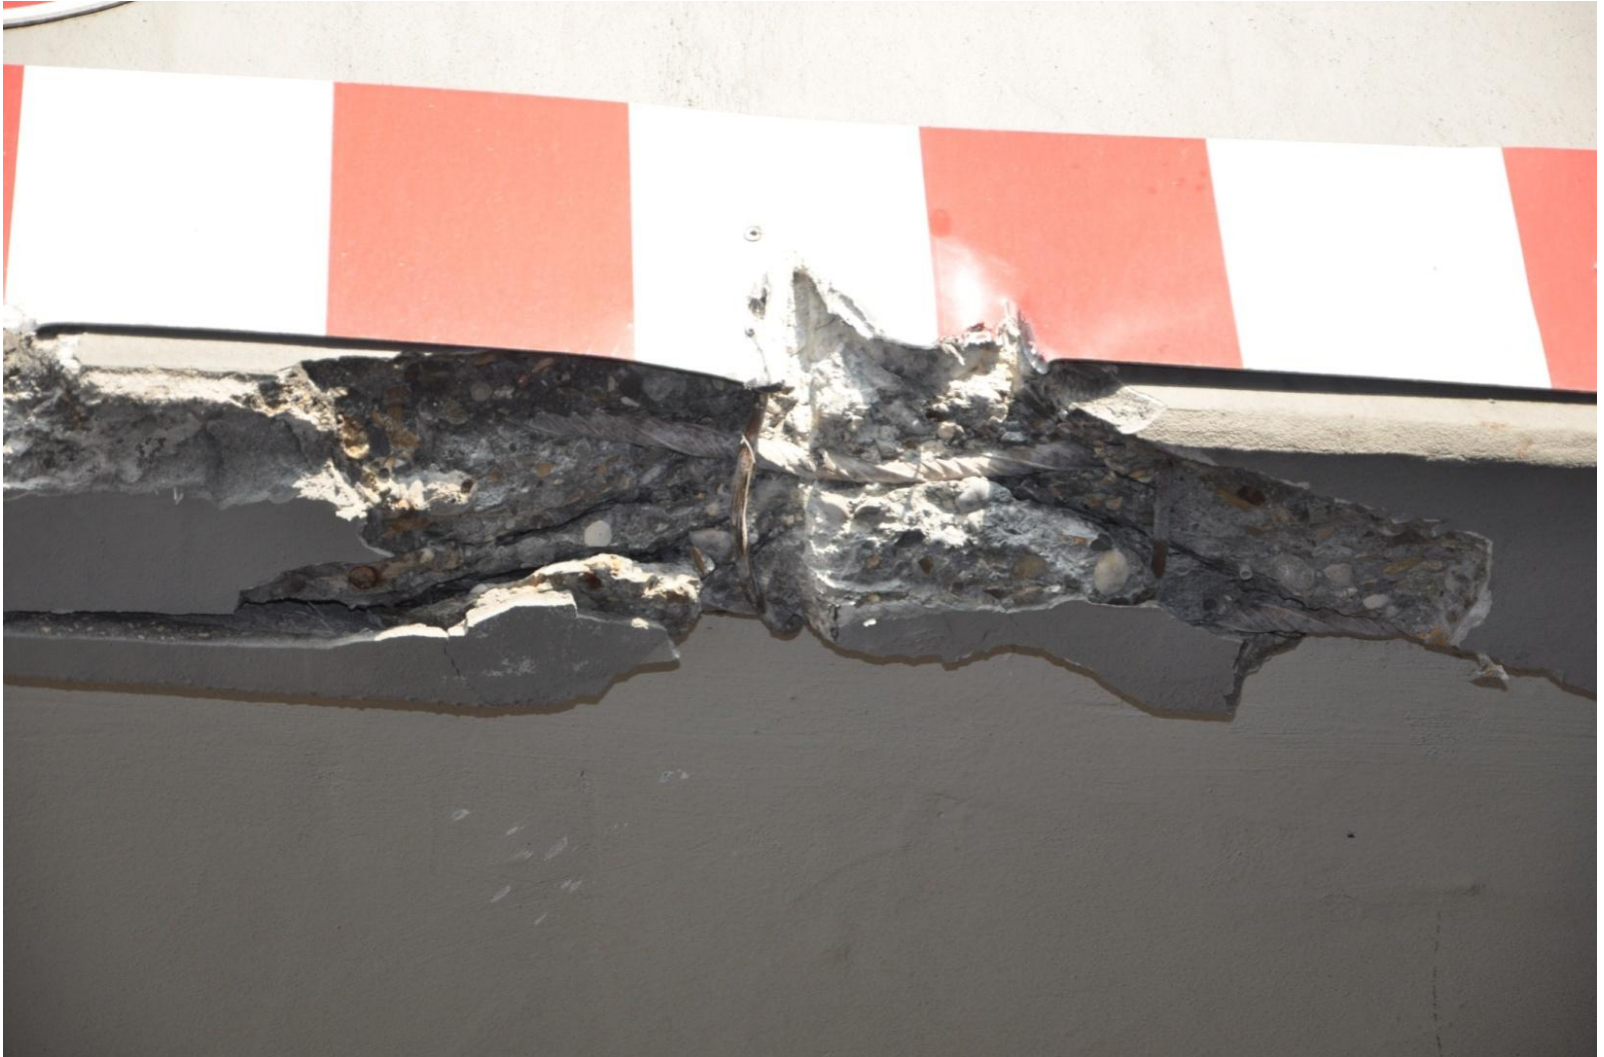
# Anfahrsschaden 01.03.2011

## Betonschaden Portal

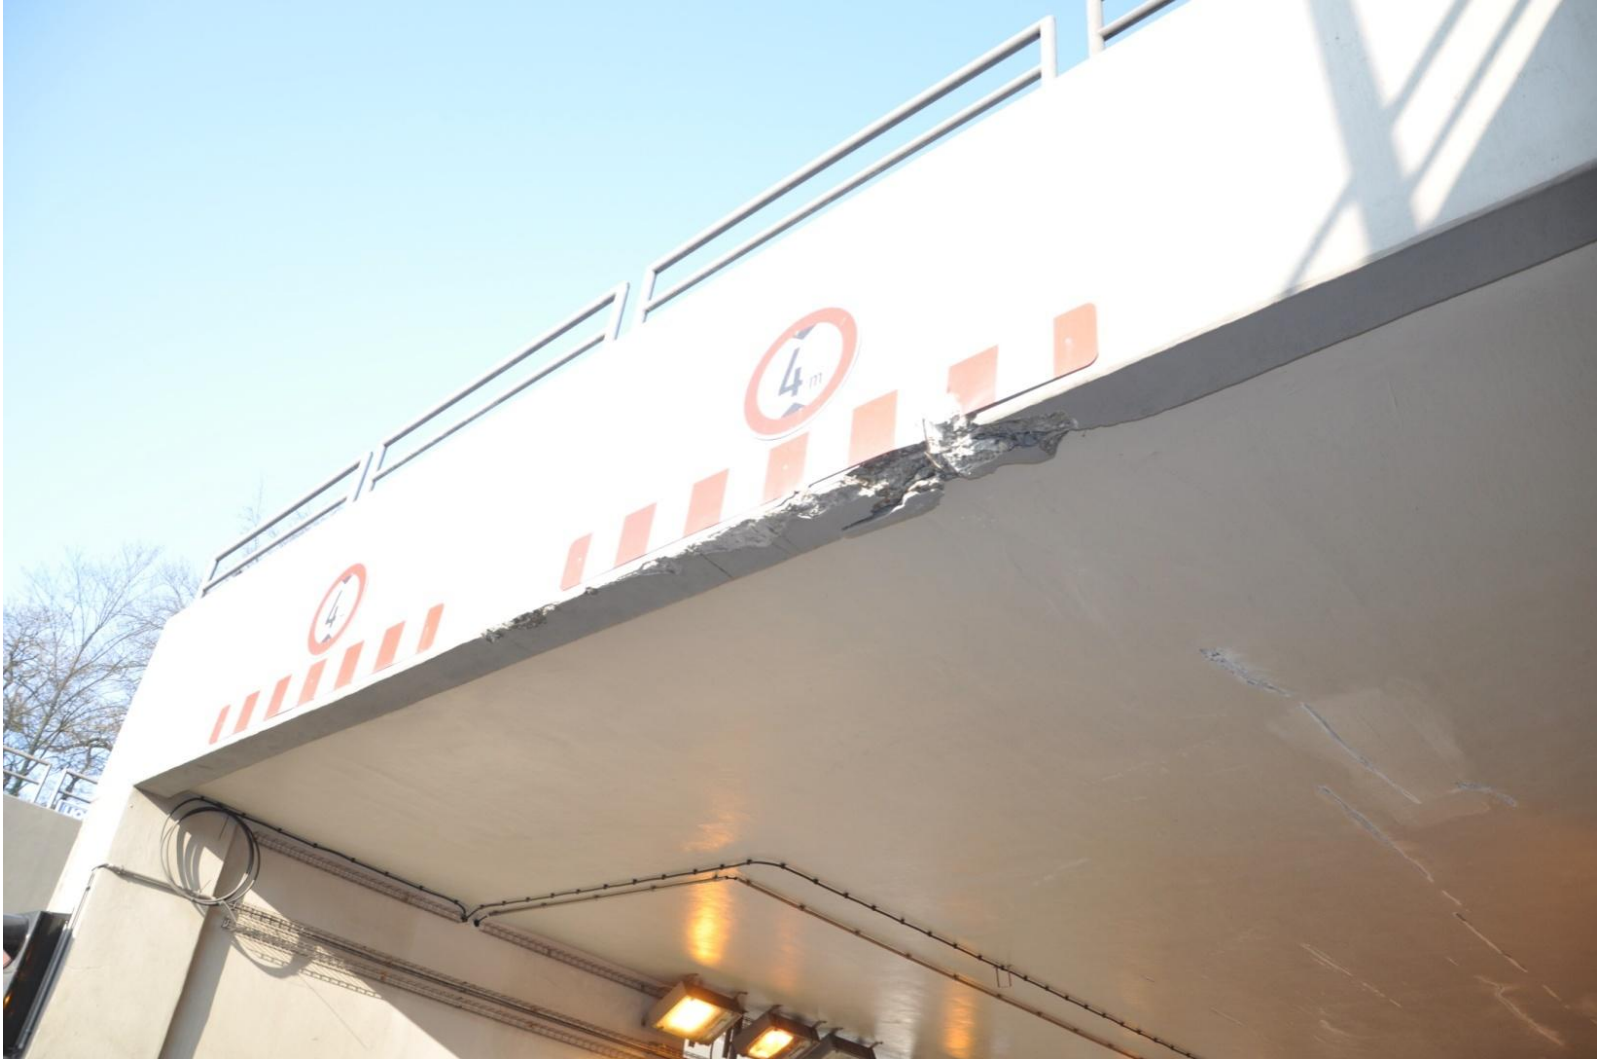
# Anfahrsschaden 01.03.2011

## Betonschaden Portal

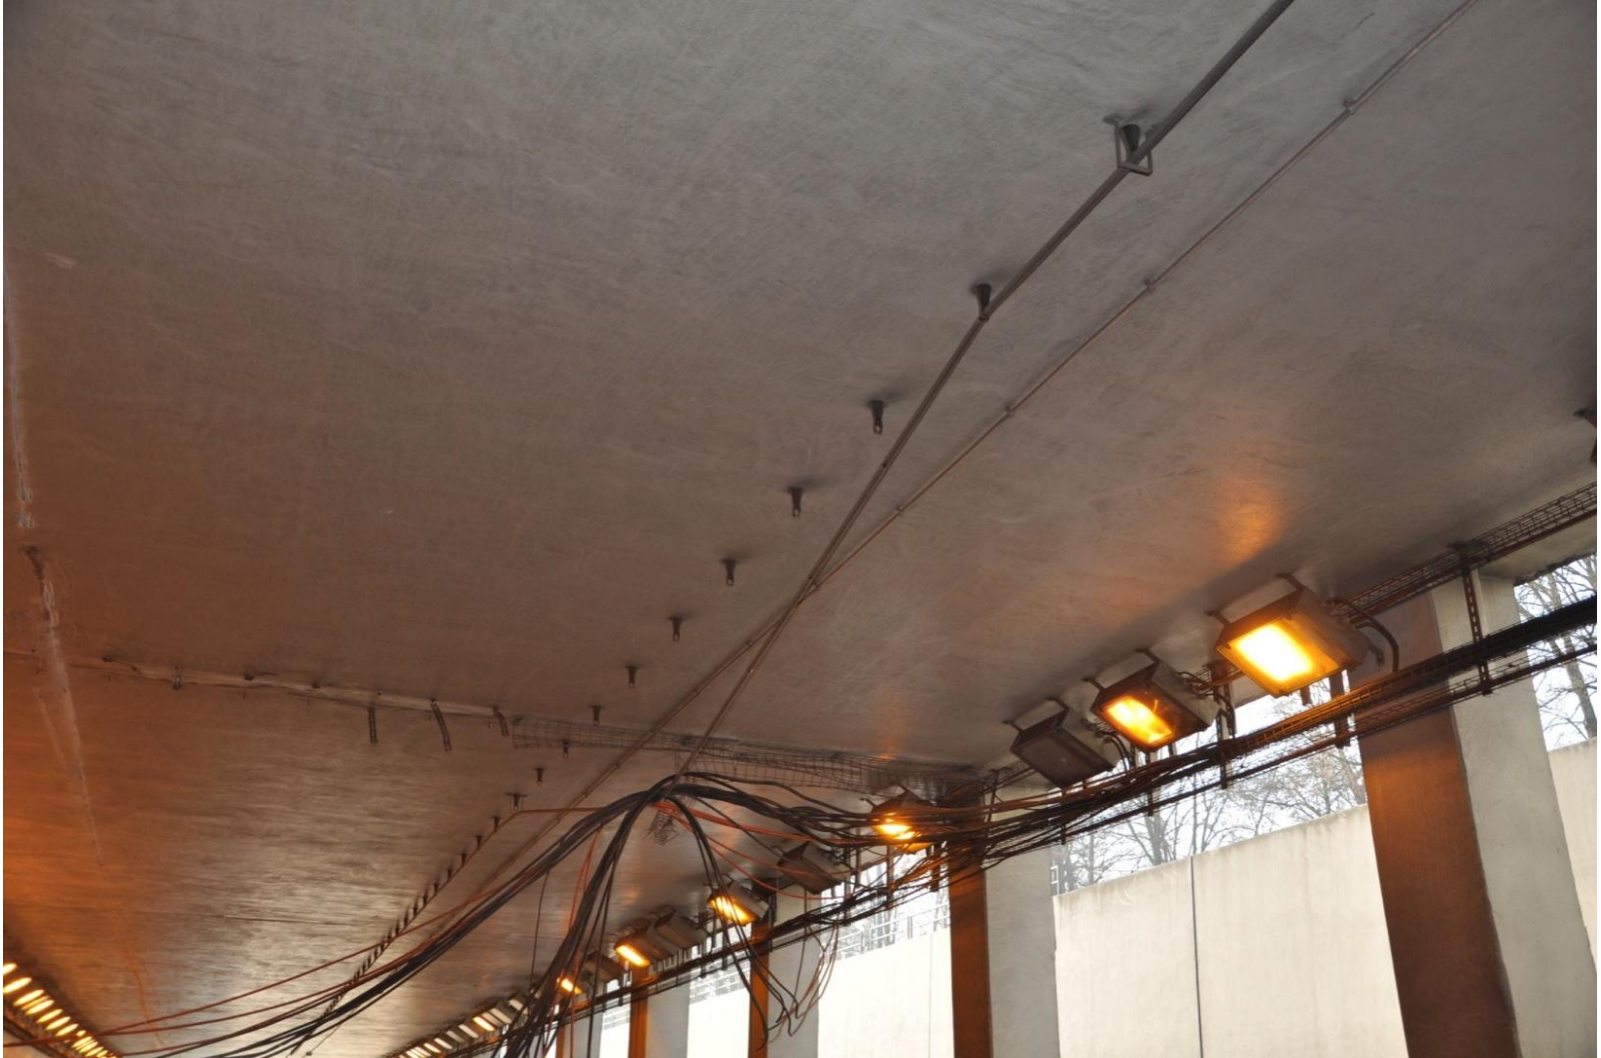
# Anfahrtschaden 01.03.2011

## Kabelschäden

(und auch Listec-Kabel betroffen)

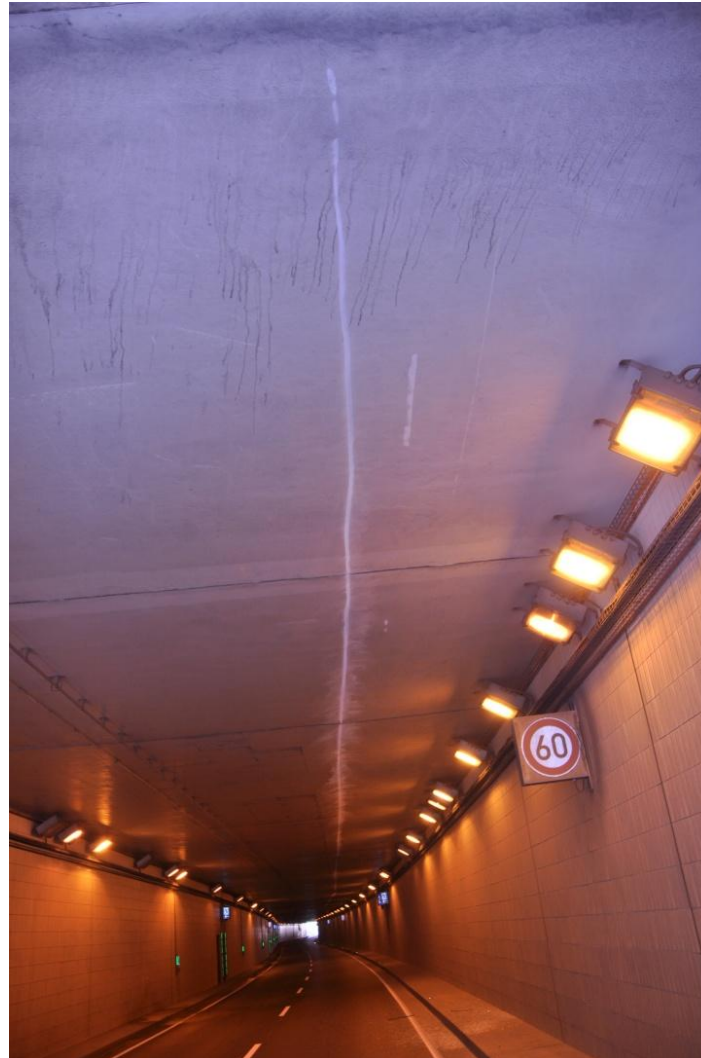
# Anfahrsschaden 01.03.2011

## Schleifspur Tunneldecke

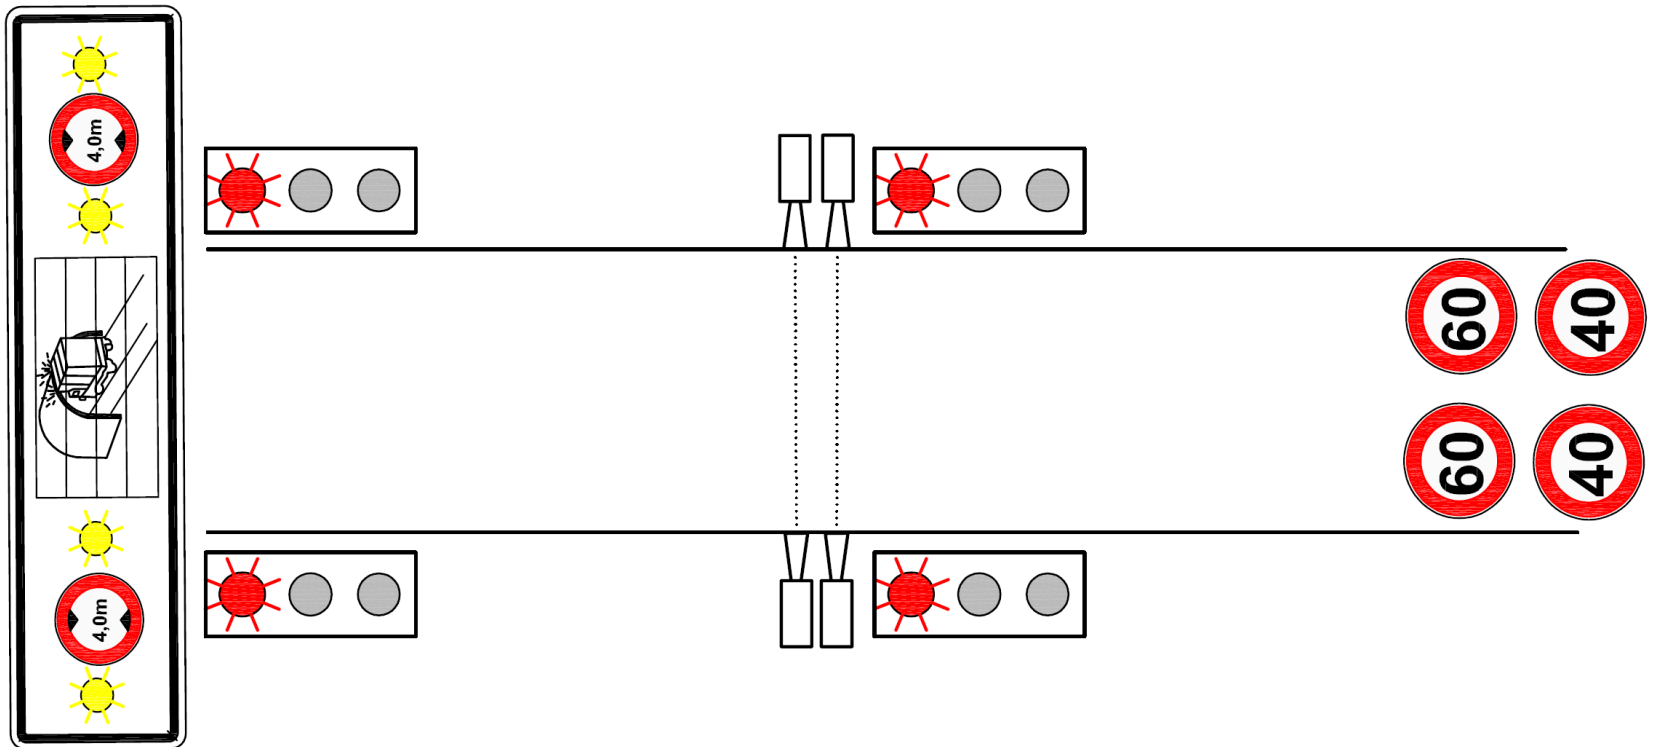
# Mögliche Höhenkontrolle im Zuge Sicherheitsausstattung 2. BA

- Umsetzung der vollständigen Sicherheitstechnik im 2. BA  
(laufende Planung Projektsteuerer) mit Höhenkontrolle
