Vorhabenbezogener Bebauungsplan "Mettlachweg - Merzigweg"

Bestandsaufnahme u. Bewertung
Baumbestand

erstellt:
Ulm, 26.09.2011
Büro für Stadtplanung, E. Zint

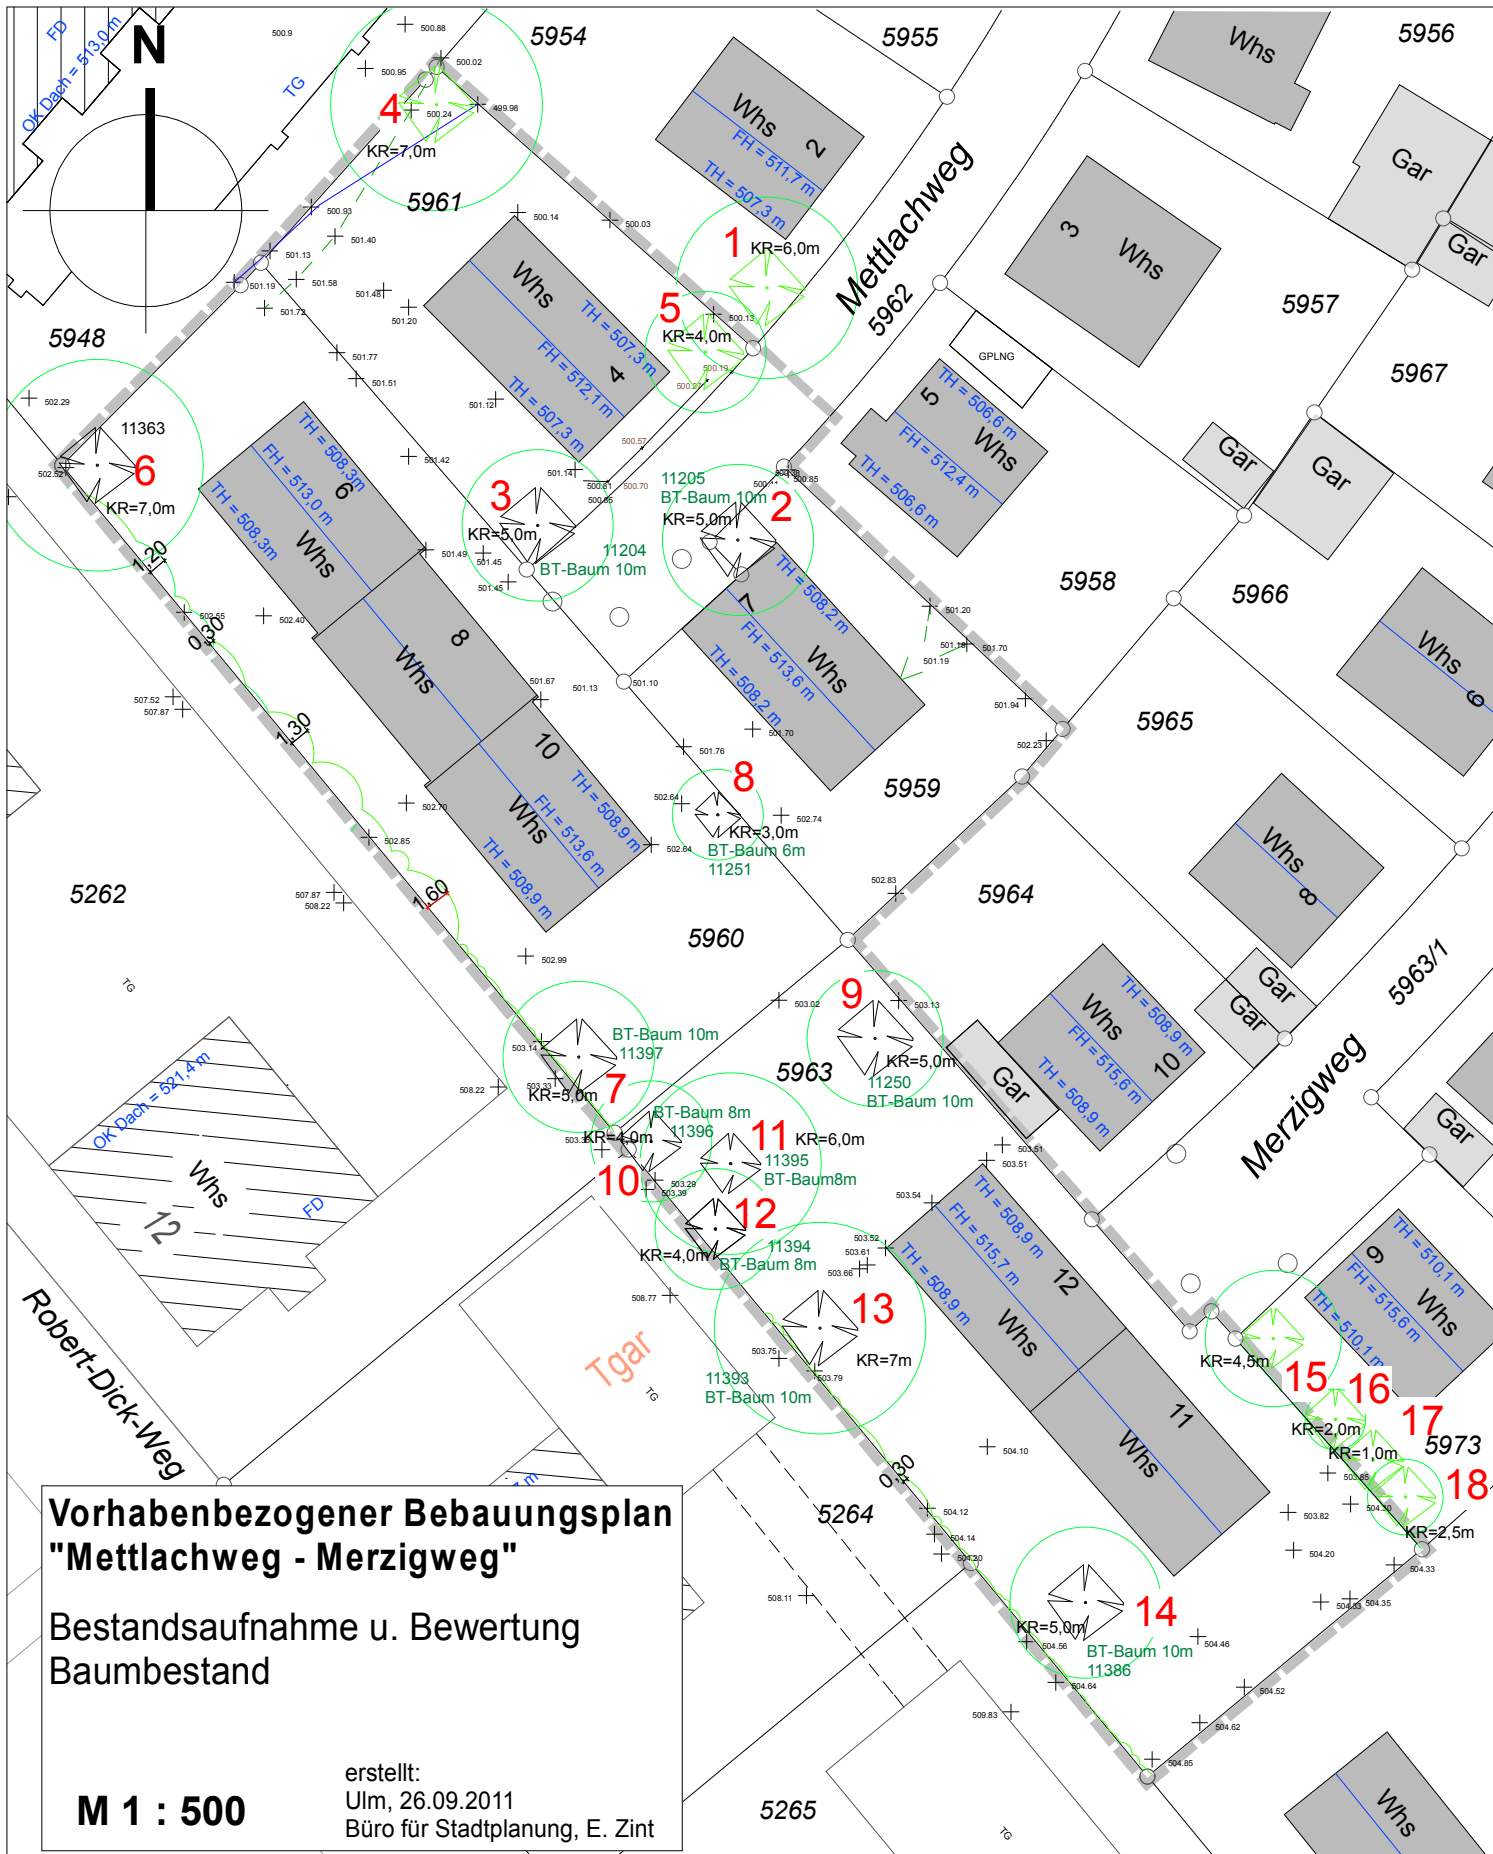
M 1 : 500

Nr.	Baumart	Dt. Name	StU (cm)	Höhe m	Vitalität	Erhalt
1	Ulmus glabra	Berg-Ulme	370	18-20	+	Auf Nachbargrundstück, selten; Bei Abrissarbeiten auf dessen Wurzelwerk achten
2	Quercus spec.	Eiche	157	12-14	+	(Durchgewachsene Säulenform ?) -
3	Aesculus hippocastaneum	Roskastanie	280	16-18	+/-	Bereits Baumsicherungsmaßnahmen, daher Verlust eher unerheblich
4	Acer platanoides 'Royal Red'	Roter Spitz-Ahorn	220	16-18	++	Sehr schön, Erhalt empfohlen
5	Betula pendula	Hänge-Birke	110	14-16	+	-
6	Acer spec.	Ahorn	250	14-16	++	Sehr schön Erhalt empfohlen
7	Corylus avellana	Hasel	bis zu 95	6-8	+	Mehrstämmig, schön; nach Möglichkeit erhalten
8	Tilia platyphyllos	Sommer-Linde	95	8-10	+	Wächst schön (Kegelform), junges Wuchsstadium; nach Möglichkeit erhalten
9	Acer spec.	Ahorn	170	10-12	+	Schön; nach Möglichkeit erhalten
10	Corylus	Hasel	125	6-8	+	Schön,

Nr.	Baumart	Dt. Name	StU (cm)	Höhe m	Vitalität	Erhalt
	avellana					-
11	Juglans regia	Walnuss	190	14-16	++	Sehr schön Erhalt empfohlen
12	Acer campestre	Feld-Ahorn	170	12-14	+-	Standort nahe Nr. 11, nach Möglichkeit erhalten
13	Acer campestre	Feld-Ahorn	220	18-20	+-	Stark mit Efeu bewachsen, schön, Vitalität eingeschränkt -
14	Acer platanooides	Spitz-Ahorn	125	10-12	+	Vital, nach Möglichkeit erhalten
15	Thuja occidentalis	Abend-ländischer Lebens-baum	140	10-12	+	Nachbar-groundstück; Bei Abriss-arbeiten auf dessen Wurzelwerk achten (Flachwurzler)
16	Acer spec.	Ahorn	35	2-3	+	Nachbar-groundstück;
17	Sambucus nigra	Schwarzer Holunder	-	2-3	+	Bei Abriss-arbeiten auf dessen Wurzelwerk achten
18	Prunus avium	Vogel-Kirsche	65	4-6	+	Bei Abriss-arbeiten auf dessen Wurzelwerk achten

Hecken der Böschung Flurst.-Nr. 5262, 5264 und 5265 (angrenzender "Wohnpark Römerstraße")

**Strauchhecken vom Nachbargrundstück
Flurst.- Nr. 5262 auf das Flurst.- Nr. 5960
ragend:**

Acer platanoides
Acer spec.
Cornus sanguinea
Cornus spec.
Corylus avellana
Cotoneaster spec.
Crataegus monogyna
Fagus sylvatica
Ligustrum vulgare
Rosa canina
Rubus fruticosus agg.
Syringa vulgaris

**Strauchhecken vom den Nachbargrundstücken
Flurst.- Nr. 5264 und 5265 auf das Flur- St.Nr. 5963
ragend:**

Acer campestre
Acer platanoides
Acer pseudoplatanus
Crataegus laevigata
Crataegus monogyna
Corylus avellana
Paeonia spec.
Rubus fruticosus
Viburnum spec.
