Gutachten / Handlungsanleitung zur Bibersituation in der Ulmer Friedrichsau

Stadt Ulm, vertreten durch Herrn Volker Jescheck
Hauptabteilung Stadtplanung, Umwelt und Baurecht
Münchner Straße 2
89073 Ulm

Eva Kattner & Robert Seitz
Diplombiologen

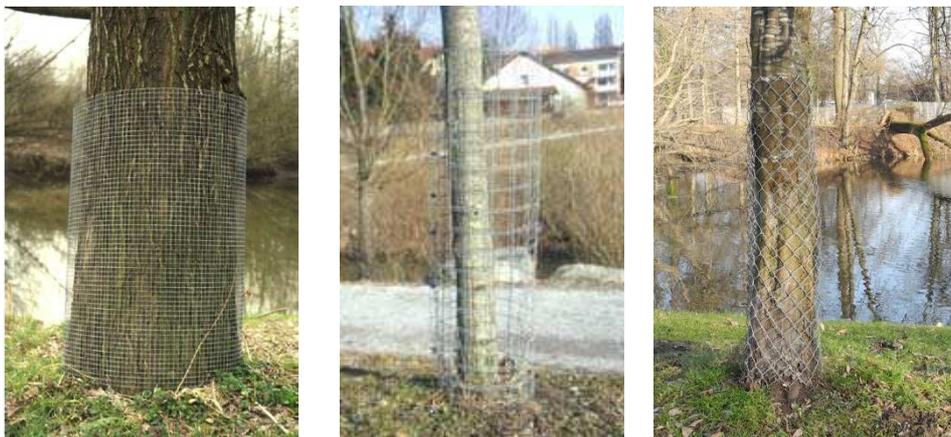
Stabile Umzäunung mit Metallmaschendraht (mindestens 1,20 m hoch, Maschenweite max. 6 cm). Hierbei ist darauf zu achten, dass die Drahtose mit dem Erdboden verankert wird (mit Erdnägeln oder eingraben), damit ein Anheben durch den Biber nicht möglich ist. Wichtig ist auch, die Wurzelhalse zu sichern sowie zu verhindern, dass das Drahtgeflecht in das Holz einwächst.

Baumschutz mittels Drahtosen, verschiedene Möglichkeiten

Bäume deren Wurzelbasis trotz Drahtose benagt wurden können mit einem engmaschigeren Gitter gesichert werden oder großräumig eingezäunt werden.

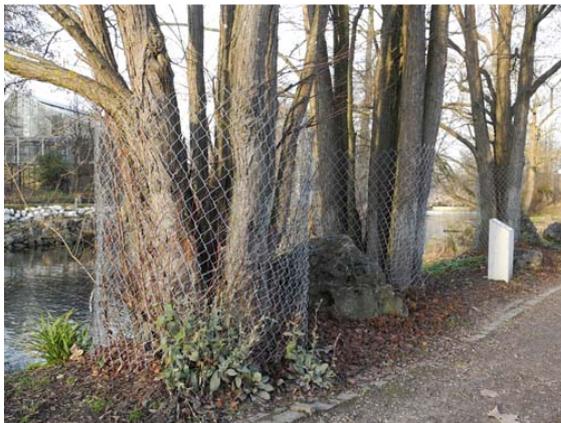
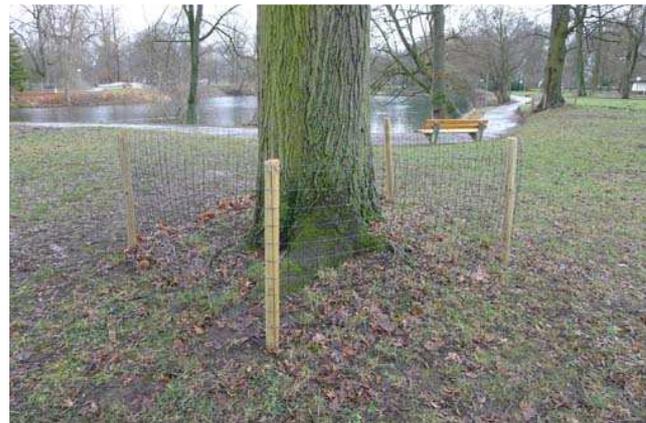
Einzäunung mit Maschen- oder Wildschutzdraht (Mindesthöhe 1,20 m; ca. 0,20 m eingraben oder nach außen abwinkeln und übererden, siehe Fototabelle Foto 23). Problematisch könnte das Mähen innerhalb des Zaunes sein.

Möglichkeiten der Einzäunung

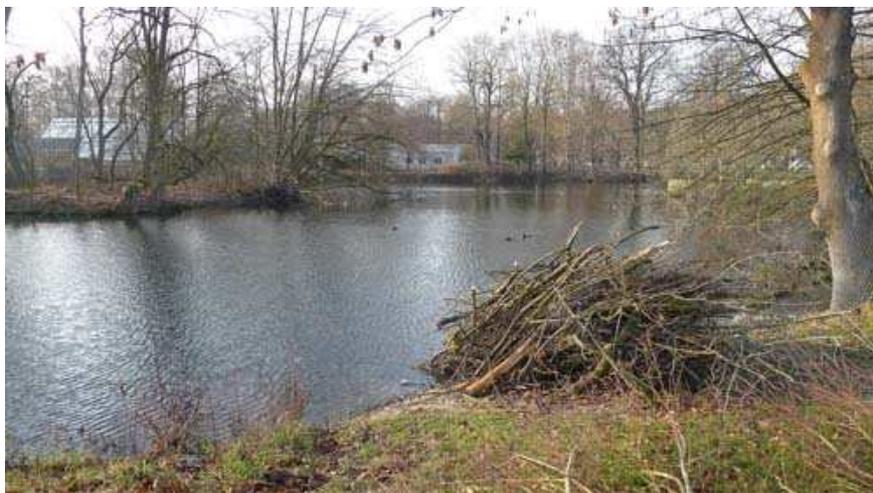
Schnittgut, z. B. von diversen Pflegemaßnahmen, in Ufernähe als Biberäsung ausbringen und regelmäßig erneuern (siehe Foto).

Der Erfolg der Ablenkfütterung ist vom verwendeten Gehölz abhängig. Im Idealfall sollte nur Weichholz (Weide, Pappel) verwendet werden. Das Bereitstellen wird ganzjährig empfohlen, bezieht sich aber vor allem auf die Monate Oktober bis März, da Baumrinde die bevorzugte Winternahrung ist.

Ebenfalls ist darauf zu achten dass die Futterplätze nahe am Wasser liegen und nicht höher als 1m aufgehäuft sind. Alles was höher als 1m ist kann vom Biber nicht effektiv genutzt werden.

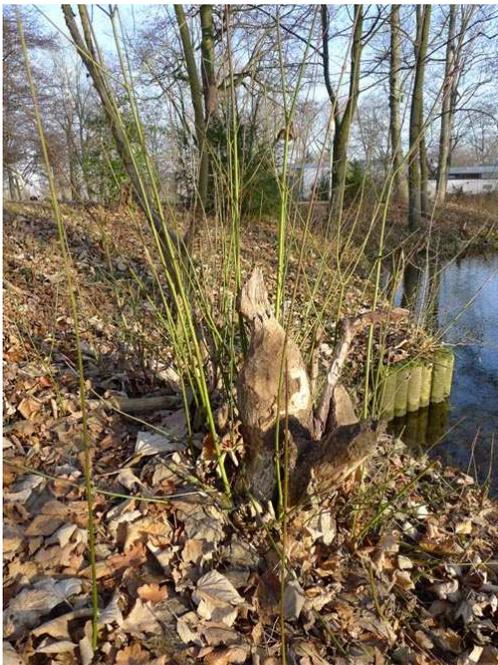
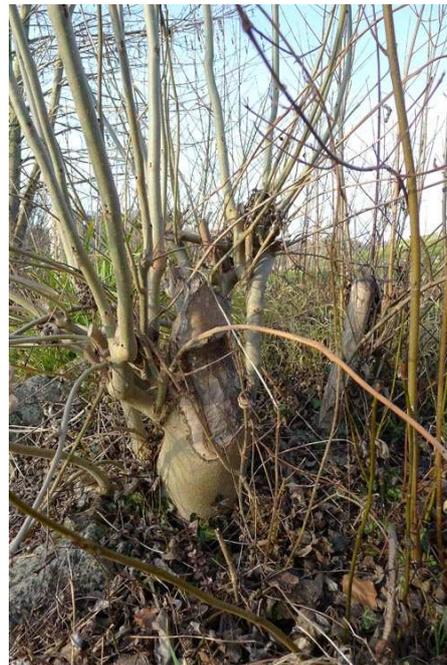
Weiden sind sehr regenerativ, gefällte Baumstrünke treiben in den meisten Fällen wieder neu aus. Die Wuchsleistung von Weiden ist sehr beeindruckend: jährliche Höhenzuwächse von 1,5 bis 2 m sind keine Seltenheit und vor allem die Baumweiden der Weichholzaue erbringen in kurzer Zeit sehr hohe Holzmassenerträge. So werden auf geeigneten Standorten schon in 30 Jahren Baumdurchmesser von 40 bis 60 cm und Höhen über 25 m gemessen. Der Volumenzuwachs liegt bei 15 bis 25 Kubikmeter je Jahr und Hektar.

Regenerationsfähigkeit von Weichholzarten

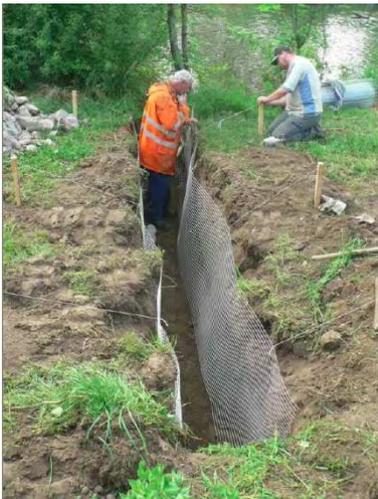
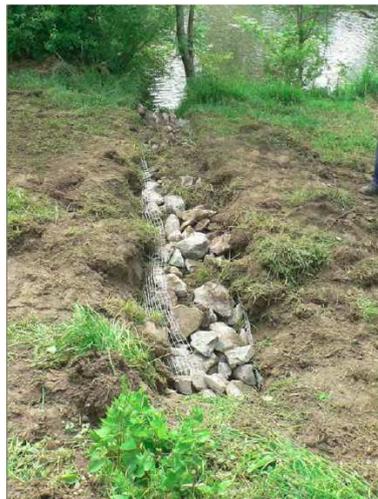
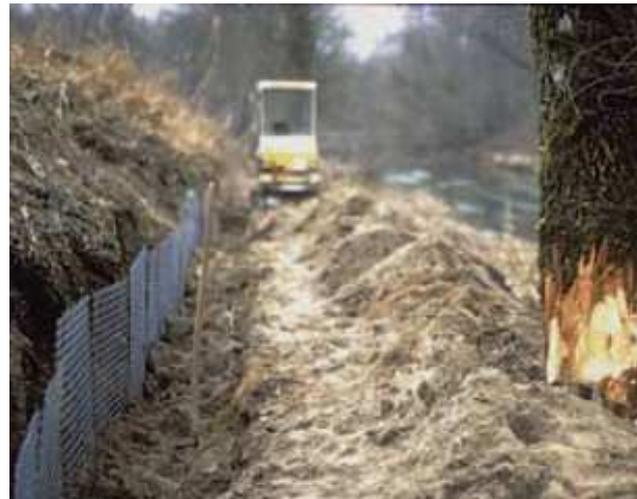
Möglichkeiten zur Ufersicherung

Drahtgitterauflage auf Uferböschung, Befestigung mindestens 1m unter Wasser

Uferversteinung

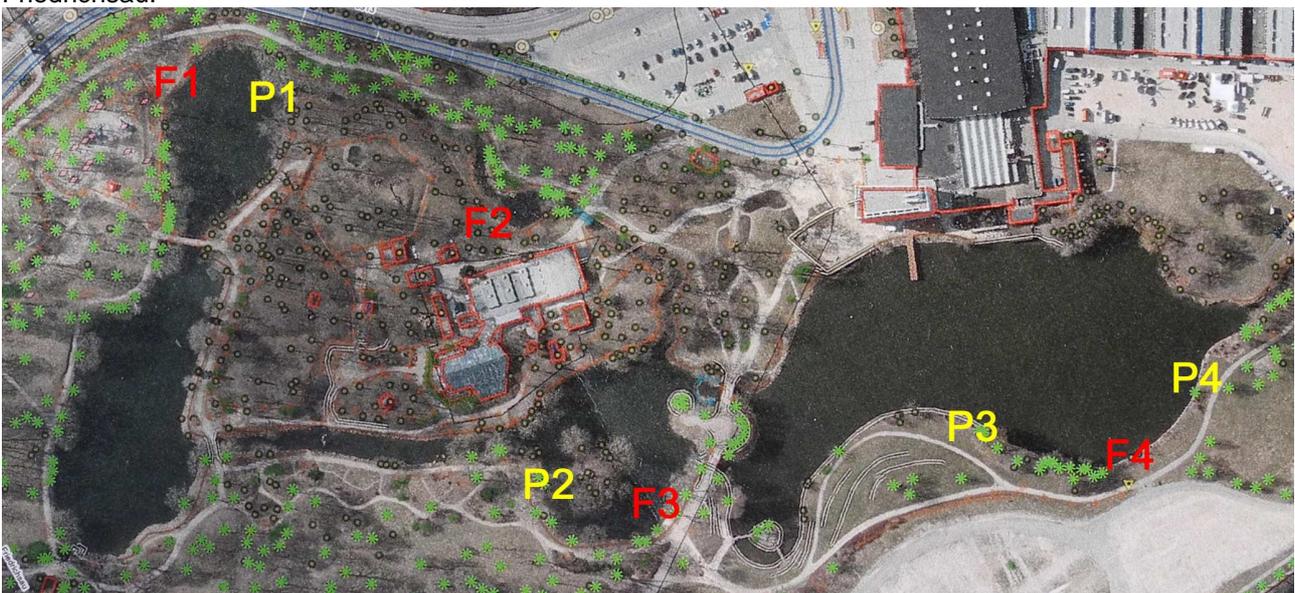
Karte 1: Ablenkfütterstellen (F1-F4) und empfohlene Orte für Weichholzpflanzungen (P1-P4) in der Ulmer Friedrichsau.

Es sollten an verschiedenen Stellen entlang der Gewässer in der Friedrichsau (siehe Karte 1, unten) Areale mit Weidenstecklingen, oder jungen Weidenbäumen besetzt werden, die aber zunächst noch bibergerichtet eingezäunt werden müssen, um sie vor Verbißschäden zu schützen.

Die Ermittlung der günstigsten Stellen kann in Absprache mit den Gärtnern erfolgen, da diese sicher geeignete Stellen anbieten können.

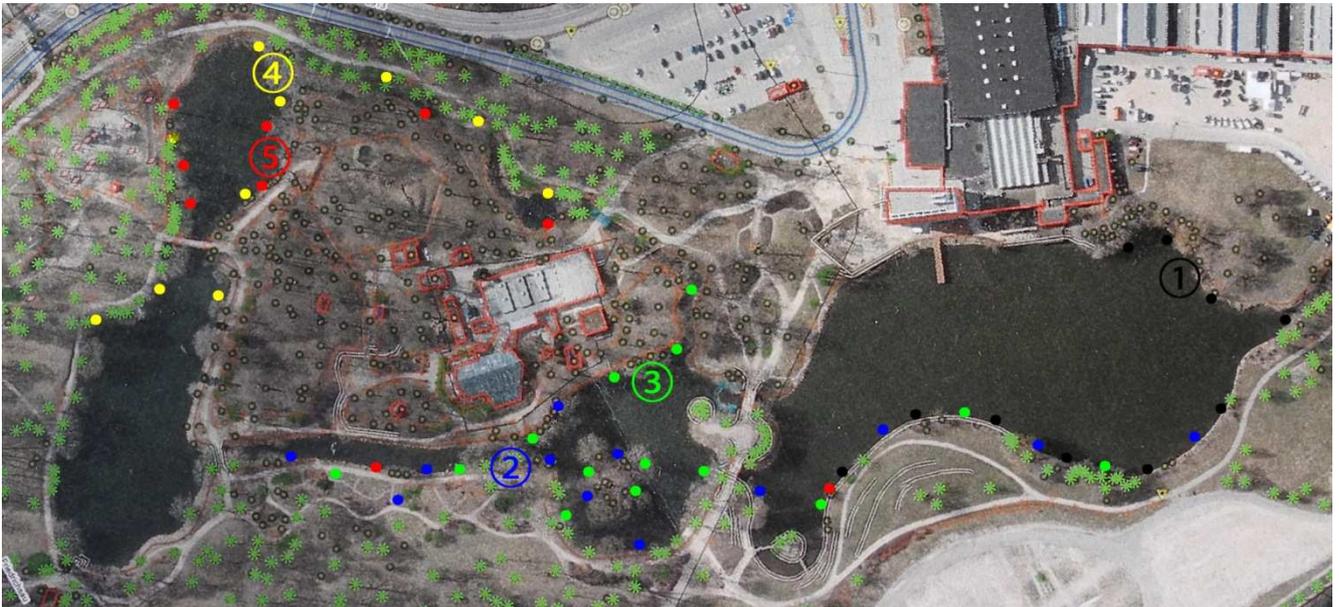
Karte 2: Besiedelungsgeschichte des Bibers in der Ulmer Friedrichsau

- ① • *Burg und Aktivitätsschwerpunkt 2001*
- ② • *Burg und Aktivitätsschwerpunkt 2002-2005*
- ③ • *Burg und Aktivitätsschwerpunkt 2006-2008*
- ④ • *Burg und Aktivitätsschwerpunkt 2009-2011*
- ⑤ • *Burg und Aktivitätsschwerpunkt 2011*

Seit 2001 wurden zu verschiedenen Zeiten insgesamt 5 Biberburgen gebaut. (Einzelheiten siehe unter 8.1 Besiedelungsgeschichte) Diese können jeweils als Aktivitätsmittelpunkt der entsprechenden zeitlichen Besiedelungsabschnitte gesehen werden.

Die Biberfamilie zeigt eine schrittweise Inanspruchnahme der gesamten Wasserfläche der Friedrichsau–Seen samt ihren Ufern, von 2001 bis 2011 von Nordosten nach Westen. (Siehe Karte 2 auf Seite 31)

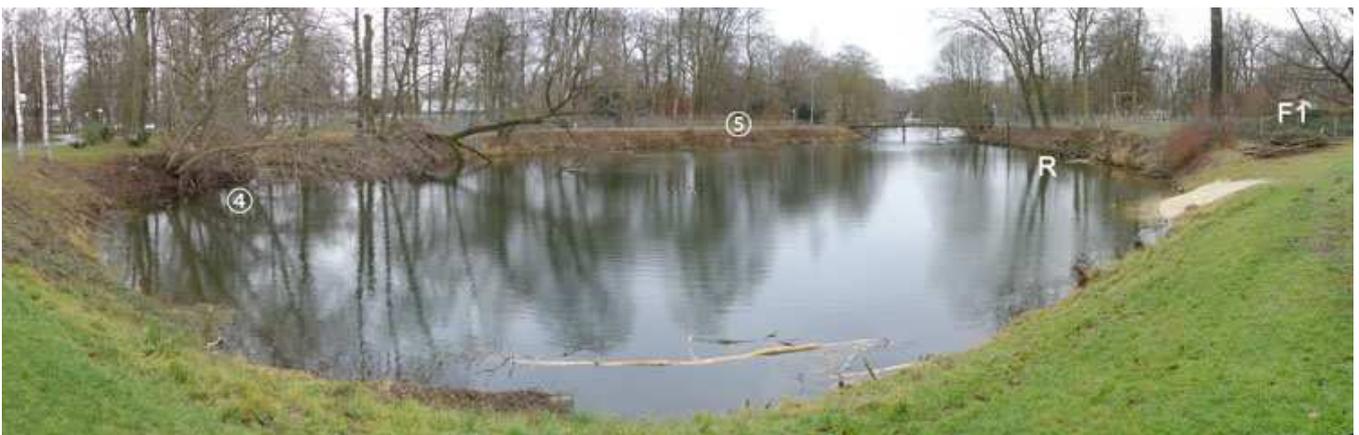
Aktueller Aktivitätsschwerpunkt am Oberen Ausee (Stand 01/2012)

- 4 *alte, verlassene Burg*
- 5 *aktuell genutzte Burg (Stand 01.2012)*
- R *aktuelle Grabröhre*
- F1 *Ablenkfutterplatz*

Am Oberen Ausee im Bereich des Spielplatzes wurden neben 3 älteren Röhren eine aktuell genutzte Grabröhre gefunden. Es besteht die Gefahr des Einbrechens der Röhren und das Abrutschen entsprechender Uferteile.

Im Bereich der Burg 5 (aktuell genutzte Burg) ist zum Weg (Richtung Bärengehege) ein Absacken des Ufergeländes aufgetreten.
