Stadt Ulm

Berufsschulzentrum am Kuhberg Sanierungskonzept

22.05.2012

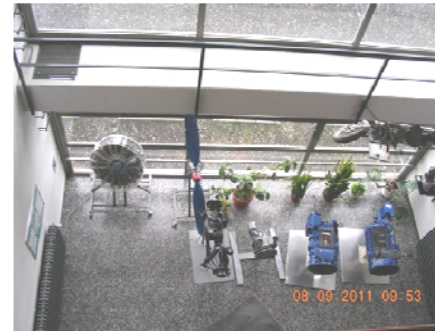
Gebäude B1

- Hülle hat größtenteils Ende ihrer Lebensdauer erreicht, das Dach wurde bereits saniert
- Flure recht guter Zustand, Klassenräume Böden und Decken alt
- Brandschutzmaßnahmen bereits umgesetzt
- Haustechnik überwiegend Urzustand (keine Lüftung in den Klassenräumen)

- Ersatz Fenster, Nachrüstung Entrauchung + WäDa (Fassade, Decken, Untergeschoss), Windfanganlage einbauen
- Erneuerung Boden und Decken in den Klassenräumen
- Einbau mech. Belüftung (dezentral), Erneuerung Elektroinstallation, Beleuchtung (sofern erforderlich), Ersatz Heizkörper (sofern erforderlich)
- Erneuerung Nassräume (sofern erforderlich)

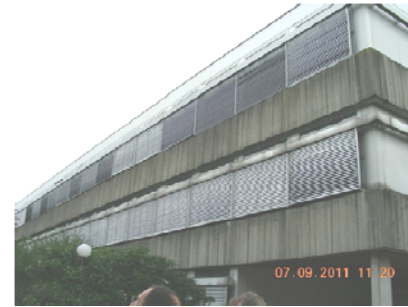
Gebäude S1

- Hülle hat größtenteils Ende ihrer Lebensdauer erreicht, z. T. PCB-haltige Verfugung
- Flure recht guter Zustand, Klassen- und sonstige Räume Böden und Decken alt
- Brandschutzmaßnahmen noch umzusetzen
- Haustechnik überwiegend Urzustand (Lüftungsanlage auf dem Dach)

- Ersatz Fenster, Ertüchtigung Betonfertigteilbrüstungen + WäDa (Fassade, Dach, Decken, Untergeschoss)
- Erneuerung Boden und Decken in den Klassen- und sonstigen Räumen
- Erneuerung RLT-Anlagen, Elektroinstallation, Beleuchtung (sofern erforderlich)
- Erneuerung Nassräume (sofern erforderlich)

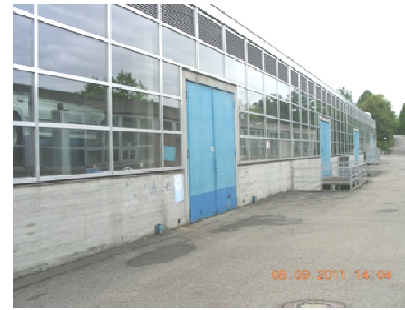
Gebäude B2 (Werkstatt)

- Geschlossene Fassadenflächen sind nur sehr gering gedämmt
- Fenster aus Aluminium schlechte Energiewerte, Tore teilweise undicht
- Dachabdichtung nicht komplett saniert, Lichtkuppeln teilweise erneuert
- Haustechnik noch überwiegend im Urzustand

- Sanierung der Außenhülle (Dach, Fassaden, Tore)
- Sanierung der Haustechnik in wesentlichen Teilen
- Erneuerung der Elektroverteilungen und teilweise Beleuchtung
- Lüftungsanlagen überholen und teilweise ersetzen
- Umstellung Warmwasser auf dezentrale Bereitung (elektrisch)
- Teilweiser Austausch der Abwasserrohre (Regen)
- Sanierung der Drucklifterzeugung und Verteilung

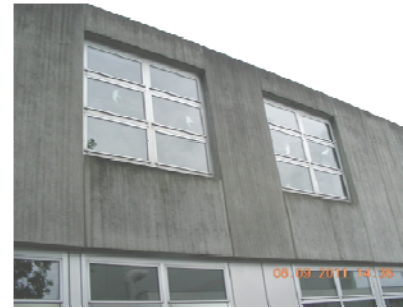
Gebäude B3 (Werkstatt)

- Geschlossene Fassadenflächen sind nur sehr gering gedämmt
- Fugen an den Fertigteilen möglicherweise schadstoffhaltig
- Fenster aus Aluminium schlechte Energiewerte, Tore teilweise undicht
- Dachabdichtung nicht komplett saniert, Lichtkuppeln teilweise erneuert
- Haustechnik noch überwiegend im Urzustand

- Sanierung der Außenhülle (Dach, Fassaden, Tore)
- Sanierung der Haustechnik in wesentlichen Teilen
- Erneuerung der Elektroverteilungen und teilw. Beleuchtung
- Lüftungsanlagen reinigen und teilweise überholen
- Umstellung Warmwasser auf dezentrale Bereitung (elektrisch)
- Teilweiser Austausch der Abwasserrohre (Regen)

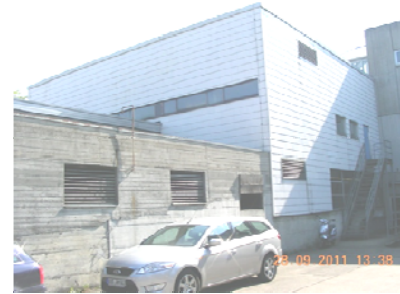
Gebäude B4

- Geschlossene Fassadenflächen sind nicht gut gedämmt
- Fenster aus Aluminium nicht optimal
- Treppenhaus mit undichten Stellen an den Verglasungen
- Dachabdichtung speziell im Bereich der Schweißerwerkstatt wird laufend repariert – Komplettsanierung sinnvoll
- Die Installationen im Bereich Schmiede / Schweißen befinden sich überwiegend im Urzustand

- Sanierung der Außenhülle (Dach, Fassaden, Tore)
- Erneuerung Sanitärkerne im Bereich Schmiede / Schweißen
- Erneuerung RLT-Anlage Schweißen
- Erneuerung Elektroinstallationen / Beleuchtung im Bereich Schweißen
- Teilweise Erneuerung der Druckluftinstallationen
- Reinigung der RLT-Kanäle.
- Langfristig altersbedingte Erneuerung der RLT-Anlagen mit Steuerung

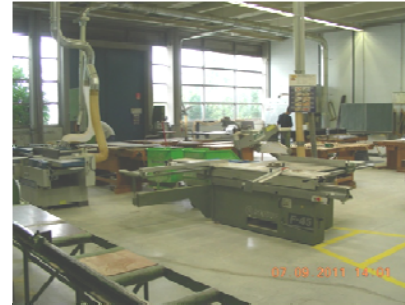
Gebäude S2 (Werkstatt)

- Geschlossene Fassadenflächen sind nur sehr gering gedämmt
- Tore und Fenster schlecht gedämmt und teilweise undicht
- Dachabdichtung bisher keine Sanierung erfolgt
- Haustechnik noch überwiegend im Urzustand

- Sanierung der Außenhülle (Dach, Fassaden, Tore usw.)
- Außenwände UG – aufgraben und abdichten
- Ggf. Statik überprüfen wegen den Schäden an Kragträgern
- Sanierung der Haustechnik in wesentlichen Teilen:
In den Nassräumen werden das gesamte Leitungsnetz und die Objekte teilweise erneuert. Dezentrale Warmwassererwärmung über Kleingeräte
Die Elektroinstallation und die Beleuchtung in den Allgemeinbereichen werden teilweise erneuert

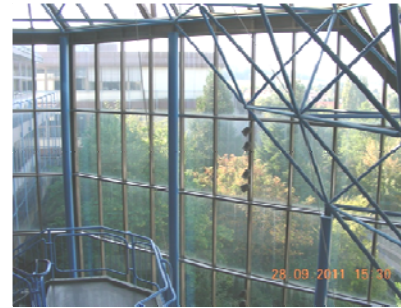
- Verglasungen (speziell Schrägverglasung der Halle): viele Scheiben blind.
- Metall-Rasterdecken in den Klassen problematisch
- Dauerelastische Fugen in Nassräumen prüfen
- Alle Räume im Gebäude B5 und S3 haben Lüftungsanlagen, Lüftungszentralen dazu auf den Dächern
- Sämtliche Lüftungsanlagen sind noch funktionsfähig und in einem brauchbaren Zustand
- Verschiedene Steuerungen wurden bzw. werden nachgerüstet
- Starkstrom- und Schwachstrom sowie Beleuchtung überwiegend noch in einem guten bzw. akzeptablen Zustand

- Mittelfristig Überprüfung Schrägfassade und ggf. Austausch der blinden Verglasungen
- Teilweise Erneuerung der Beleuchtung in den Klassenräumen.
- Reinigung der RLT-Kanäle
- Langfristig altersbedingte Erneuerung der RLT-Anlagen mit Steuerung.

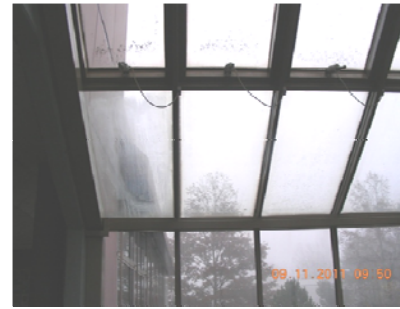
- Einige Verglasungen im Treppenhaus sind blind bzw. haben Kondenswasser.
- Ansonsten relativ guter Zustand im Inneren
- Alle Räume im Gebäude B6 und S4 haben Lüftungsanlagen, Lüftungszentralen dazu befinden sich auf den jeweiligen Dächern
- Sämtliche Lüftungsanlagen sind noch funktionsfähig und in einem brauchbaren Zustand
- Verschiedene Steuerungen für eine zentrale Überwachung wurden bzw. werden nachgerüstet
- Starkstrom- und Schwachstrom, sowie Beleuchtung sind noch einem guten bzw. akzeptablen Zustand

- mittelfristig Austausch der blinden Verglasungen
- Dauerelastische Fugen in Konditorei und Nassräumen prüfen
- Teilweise Erneuerung der Beleuchtung in den Klassenräumen
- Reinigung der RLT-Kanäle
- Langfristig altersbedingte Erneuerung der RLT-Anlagen mit Steuerung

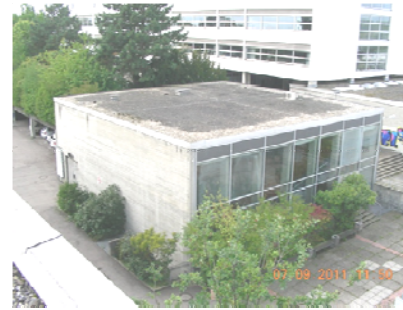
Aula

- Geschlossene Fassadenflächen sind nur gering gedämmt
- Fensterflächen teilweise blind und schlechte Energiewerte
- Dachabdichtung nicht saniert
- Glasbausteine Flur z.T. beschädigt
- Lüftungsanlage bereits erneuert, Zentrale Heiz- u. Warmwasser-Anlagen erneuert

- Sanierung der Außenhülle (Dach, Fassaden, Fenster)
- Sanierung der Sanitäreanlagen
- Umstellung auf dezentrale Warmwasserbereitung
- Sanierung einzelner Komponenten in der Energiezentrale

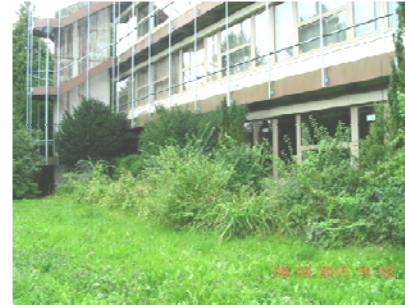
Freianlagen übergeordnet

- Treppen und Belagsflächen sollten überprüft werden

- kurzfristig Beläge ausbessern
- Sanierung und Neukonzeption der Außenanlagen
- Beleuchtungen müssten an ein Neukonzept der Freianlagen angepasst werden
