**Ulm, Multscherstr. 7-9:
Abbruch der Gebäude
Artenschutzrechtliche Stellungnahme zu
§ 44 BNatSchG**

Auftraggeber:

Immo-Bauconcept GmbH, München

Nov. 2020

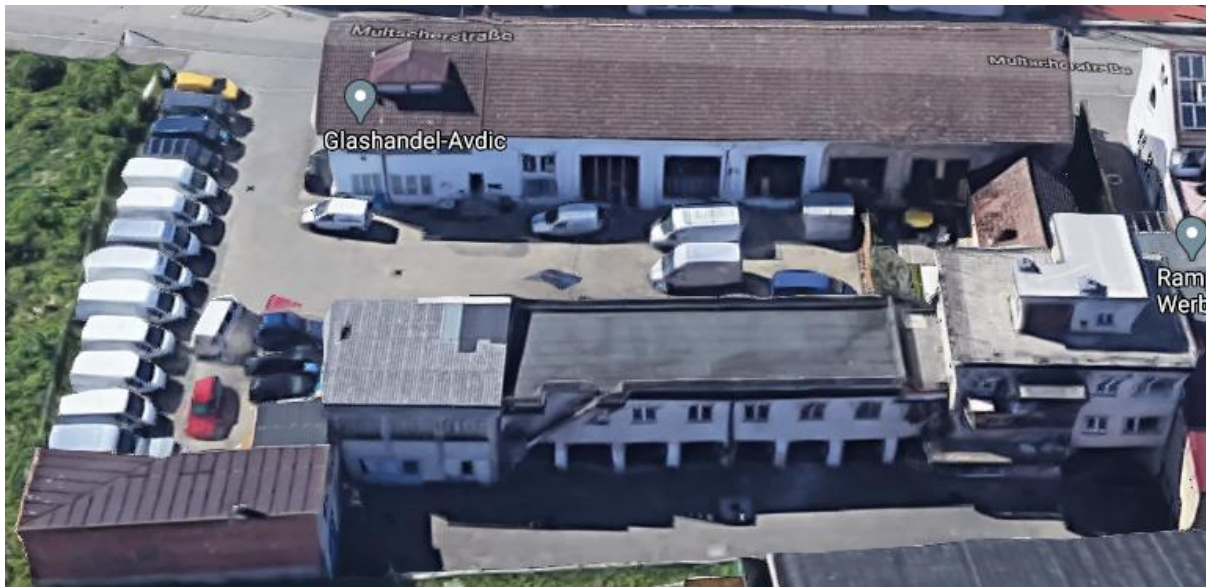
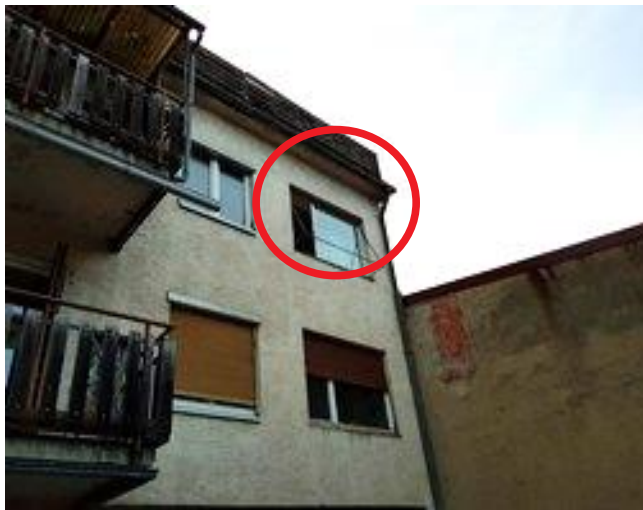
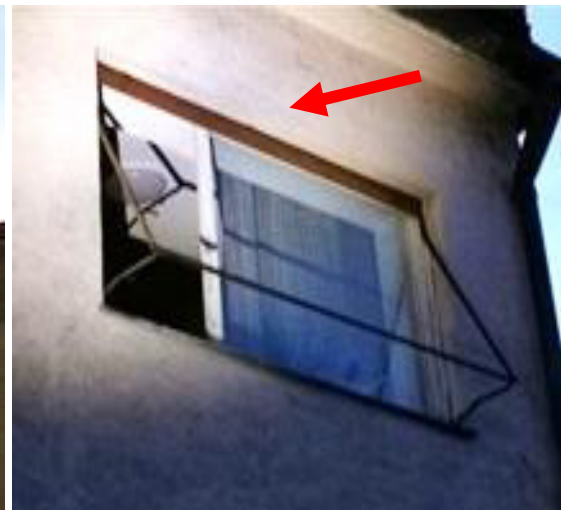
Insgesamt konnten mindestens 43 Fledermäuse beim Ausflug aus dem nordöstlichen Gebäude beobachtet werden. Durch den mitgeführten Batcorder und die Auswertung der Lautaufnahmen konnten die ausfliegenden Tiere als Zwergfledermäuse *Pipistrellus pipistrellus* bestimmt werden. (Fotos und Videoaufnahmen vom Ausflug der Fledermäuse sind vorhanden.) Diese kleine Fledermaus-Art ist oft in Spaltenquartieren an bzw. in Gebäuden zu finden. Soziallaute konnten nicht aufgenommen werden, jedoch wurde das Quartier zweifelsfrei in einem Hohlraum zwischen Fassade und Rollladenkasten im obersten Stockwerk lokalisiert (Abb. 3).

Abb. 3: Zwergfledermaus-Quartier zwischen Außenfassade und Fensterrahmen.

Im Nordgiebel des Hauses an der Multscherstraße nisteten eine Kohlmeise sowie ein Mauersegler (vgl. Abb. 3).

Durch die Entfernung des Gebäudes gehen von Fledermäusen als Hangplätze und von Vögeln als Brutplätze genutzte Strukturen verloren. Dieser Verlust kann durch Aufhängen von Ersatzquartieren vor dem Abbruch kompensiert werden, langfristig werden im Neubau wieder geeignete Quartiere geschaffen.

Der Abbruch der Gebäude darf entweder nur im Winter – oder, wenn zwischen März/April und Oktober/November, nur bei gutem Wetter (nicht bei Regen) – erfolgen, sodass möglicherweise vorhandene Fledermäuse leicht flüchten können. Bei Abbruch ab März müssen die möglichen Vogel-Nistplätze vorab verschlossen werden, damit keine Vögel mehr einfliegen können. Zuvor bzw. gleichzeitig sind vorübergehend je zwei Mauersegler-Nistkästen und zwei „Meisenkästen“ als Ersatzquartiere an Gebäuden im Umfeld anzubringen und bis zur Fertigstellung des Neubaus mit den dann dauerhaften Ersatzquartieren zu warten. Ebenfalls vorübergehend müssen in der Umgebung (z. B. an Nachbargebäuden, vgl. Abb. 4) Fledermauskästen aufgehängt werden.

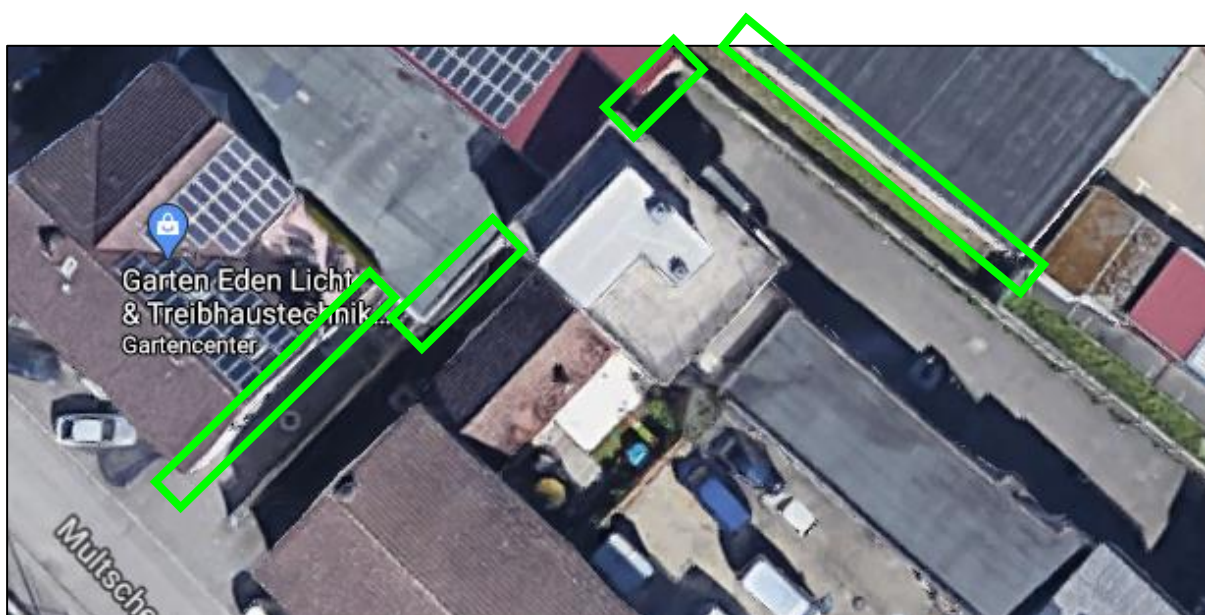
Abb. 4: Geeignete Wände im Umfeld für vorübergehende Ersatzquartiere.

Sicherheitshalber ist dennoch unmittelbar vor dem Abbruch zu kontrollieren, ob nicht doch wieder Vögel nisten; gegebenenfalls sind die Nester dann kurzfristig umzusetzen (Genehmigung durch UNB erforderlich!). Lage und Typ der Kästen sind mit einem Artkenner abzustimmen.
