Sachbearbeitung	KOST2020 - Koordinierungsstelle 2020		
Datum	18.03.2021		
Geschäftszeichen	KOST - FG		
Beschlussorgan	Fachbereichsausschuss Stadtentwicklung, Bau und Umwelt	Sitzung am 04.05.2021	TOP
Behandlung	öffentlich		GD 117/21

Betreff: Sanierung Bauwerke B 10
- Sachstandsbericht zur Wallstraßenbrücke und Brücke über das Blaubeurer-Tor
- Beschluss weiterer Maßnahmen -

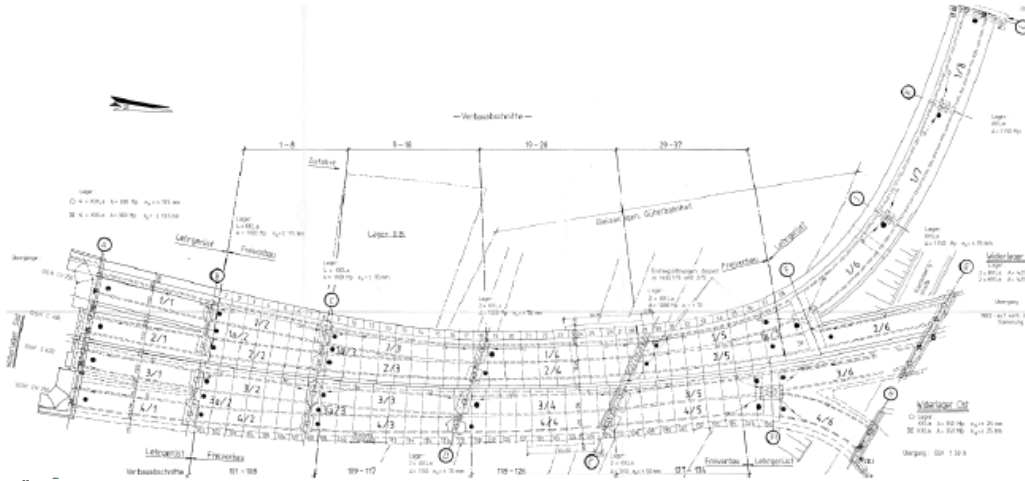
Das Brückenbauwerk wurde 1967-1969 im Zuge der Ortsdurchfahrt der B10 erbaut. Es handelt sich um ein Hohlkasten Spannbetonbauwerk aus zwei Bauteilen mit 8 bzw. 10 Feldern mit Spannweiten von 29 bis 51 m. Die Brücke wurde in Brückenklasse 60, nach der damals gültigen DIN 1072 berechnet.

Abb. Übersicht der Wallstraßenbrücke

Die Brücke hat eine Gesamtlänge von 392,00 m, mit variabler Fahrbahnbreite zwischen 7,50 m und 11,25 m zwischen den Schrammborden, die seitlichen Geh- und Radwege haben Breiten von 2,55 m bzw. von 4,00 m. Die Konstruktionshöhe der Brücke beträgt 2,06 m. Die Brücke ist mit 10.905 m² und mehr als 63.000 Überfahrten täglich eine der systemrelevanten Brücken im Stadtgebiet und besitzt eine große Bedeutung für den überörtlichen Verkehr.

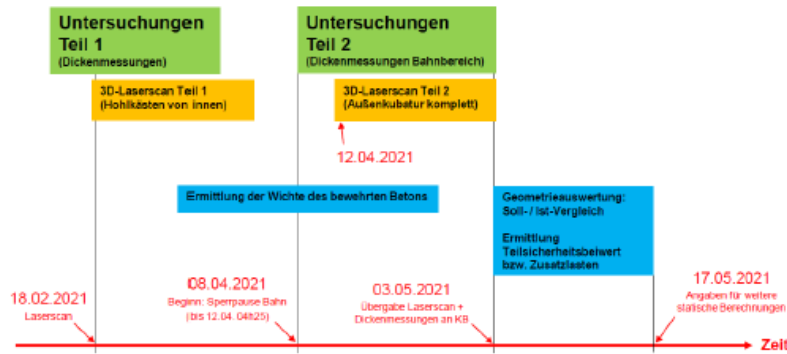
Die in der Handlungsempfehlung geforderten Untersuchungen zum Zustand der Entwässerung, sowie zum Schädigungszustandes der Spannglieder im Stegbereich sind in der Umsetzung bzw. wurden zwischenzeitlich bereits umgesetzt. Die Ermittlung des Eigengewichts wird bis Mitte Mai abgeschlossen sein. Ziel ist der Abschluss der Untersuchungen bis Mitte Juni 2021.

Abb. Zeitplan der noch ausstehenden Untersuchungen
