Teil-BW **6652400 1 (6652400)**
Straße **K 9915**
Bw-Amt **Stadt Ulm**
AM/SM

Prüfbericht 2021 H

nach DIN 1076

Bauwerksname **Überführung B10 neu**
 Teilbauwerksname **Überf. Verbindungsstr. über B 10 neu**
 Kreis **Ulm**
 Ort **Ulm**
 Bauwerksrichtung
 Bauwerksart **Plattenbrücke**
 Tragfähigkeit **60 nach DIN 1072**
 Baujahr Überbau **1973** Baujahr Unterbau **1973** Traglastindex -

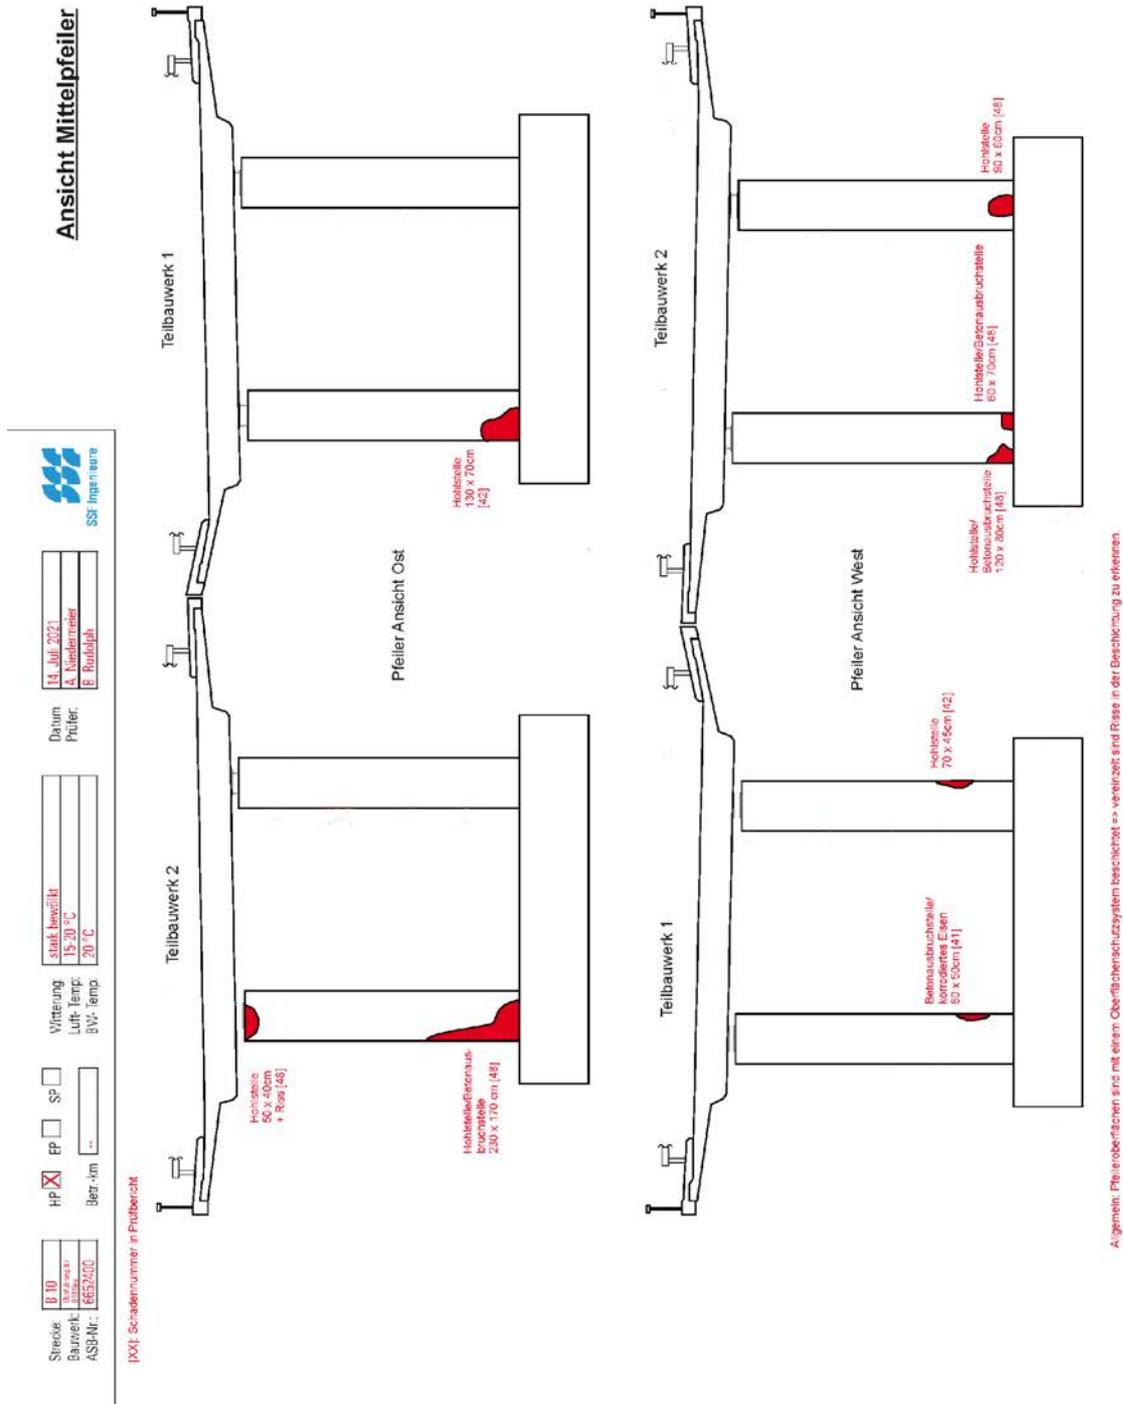
HP2021_SCHADENSSKIZZE_PFEILER

[42] S=0, V=0, D=2 BSP-ID 021-08
Pfeiler / Stütze als Vollquerschnitt, Betonoberfläche,
Vereinzelt, Gerissen und hohl klingend, Anzahl: 2
Stelle(n), 1-ter Pfeiler/Stütze, Quer durchgehend, Unten,
Abmessungen bis 130cm x 70cm

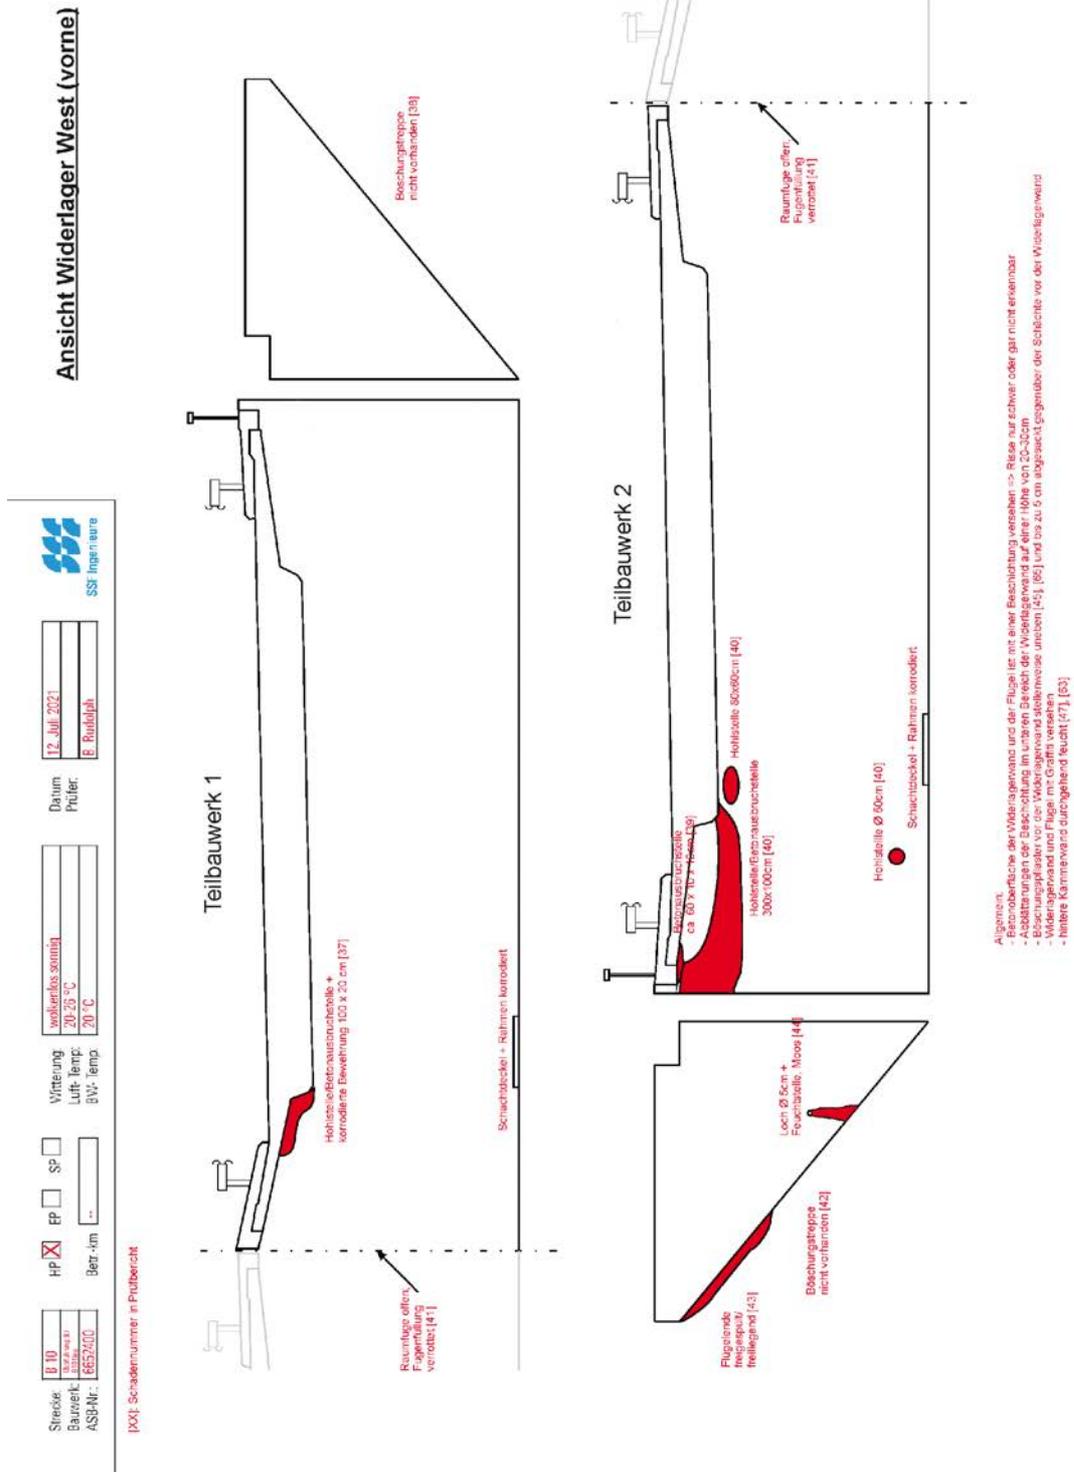
HP2021_SCHADENSSKIZZE_WDL_VORNE

[37] S=0, V=0, D=2 EP BSP-ID 021-08
Widerlagerwand, Betongefüge, Eine Stelle, Gerissen und
hohl klingend, Fläche 20,00 dm², Widerlager vorn,
Rechts, Oben
