# ABBRUCH UND NEUBEBAUUNG RÖMERSTRASSE 119-135 UND 137- 139

Orientierende Gebäudeschadstofferkundung  
(Rückbau/Teilrückbau)

18. AUGUST 2021

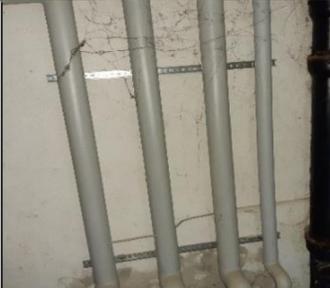
Asbest	Punktuell	07.07.2021		gefährlicher Abfall, Separation erforderlich, Maßnahmen zum Arbeits- und Umgebungsschutz gem. TRGS 519 erforderlich
V18	G137	DG		Visuelle Einstufung	Innenausbau allgemein/ Rohrleitungen	Dämmung

KMF	Punktuell	07.07.2021		gefährlicher Abfall, Separation erforderlich, Maßnahmen zum Arbeits- und Umgebungsschutz gem. TRGS 521 erforderlich
V19	G139	1.OG	WC	Materialprobe	Wand	Wandfarbe

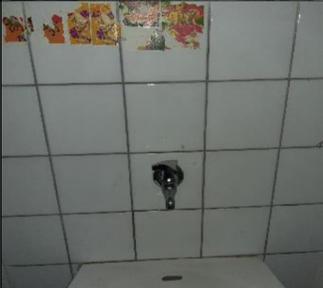
V20	G139	1.OG	WC	Materialprobe	Wand	Fliesenkleber

grau		Asbest	Flächig	07.07.2021	Asbest nicht nachgewiesen	keine schadstoffbedingte Separation erforderlich
V21	G139	1.OG	Küche	Materialprobe	Wand	Fliesenkleber

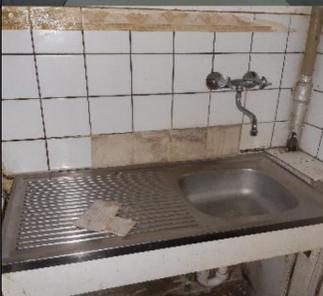
grau		Asbest	Flächig	07.07.2021	Asbest nicht nachgewiesen	keine schadstoffbedingte Separation erforderlich

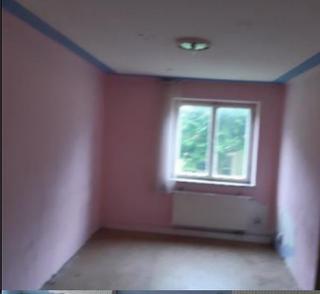
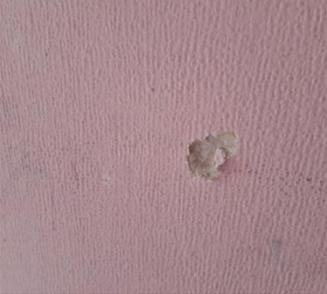
Verdachts- stelle	Gebäude	Ebene	Raum	Probenart	Einbauort	Material	Einbausituation	Detail	visuelle Erscheinung/ Farbe	Bemerkungen	Schadstoff- verdacht	Ausprägung (flächig, linienförmig, punktuell)	Probenahme- datum	Ergebnis chem. Analytik (relevante Parameter)	Bewertung
V22	G139	1.OG	Kinderzim- mer	Materialprobe	Wand	Putz, Tapete

rosa		Asbest	Flächig	07.07.2021	Asbest nicht nachgewiesen	keine schadstoffbedingte Separation erforderlich
V23	G139	1.OG	Wohnzim- mer	Materialprobe	Boden	PVC, Kleber

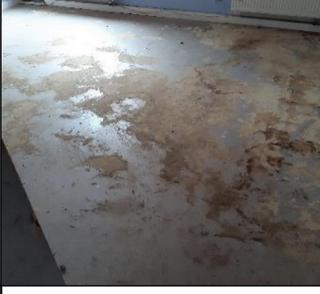
grau		Asbest	Flächig	07.07.2021	Asbest nicht nachgewiesen	keine schadstoffbedingte Separation erforderlich
V24	G139	2.OG	Flur	Materialprobe	Wand	Putz			grau, weiß		Asbest	Flächig	07.07.2021	Asbest nicht nachgewiesen	keine schadstoffbedingte Separation erforderlich
V25	G139	2.OG	Wohnzim- mer	Materialprobe	Decke	Putz			grau, weiß		Asbest	Flächig	07.07.2021	Asbest nicht nachgewiesen	keine schadstoffbedingte Separation erforderlich

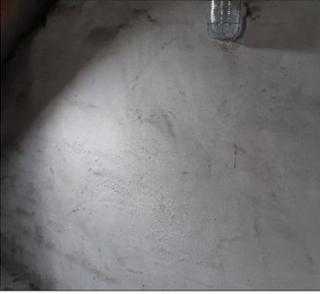
V26	G139	2.OG	TH	Materialprobe	Wand	Putz			grau, weiß		Asbest		07.07.2021	Asbest nicht nachgewiesen	keine schadstoffbedingte Separation erforderlich
V27	G139	DG		Materialprobe	Wand	Putz

grau, weiß		Asbest		07.07.2021	Asbest nicht nachgewiesen	keine schadstoffbedingte Separation erforderlich

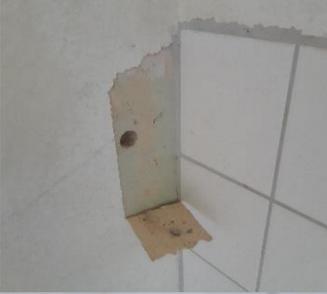
Verdachts- stelle	Gebäude	Ebene	Raum	Probenart	Einbauort	Material	Einbausituation	Detail	visuelle Erscheinung/ Farbe	Bemerkungen	Schadstoff- verdacht	Ausprägung (flächig, linienförmig, punktuell)	Probenahme- datum	Ergebnis chem. Analytik (relevante Parameter)	Bewertung
V33	G129	1.OG	Küche	Materialprobe	Wand	Putz

grau, weiß		Asbest	Flächig	07.07.2021	Asbest nicht nachgewiesen	keine schadstoffbedingte Separation erforderlich
V34	G129	1.OG	Küche	Materialprobe	Wand	Schutzanstrich

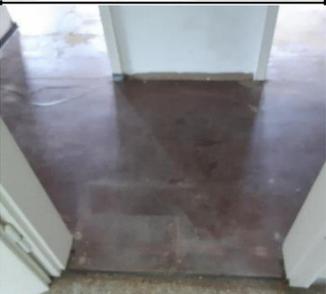
V37	G129	1.OG	Wohnzim- mer	Materialprobe	Boden	PVC

braun, rot		Asbest	Flächig	07.07.2021	Asbest nicht nachgewiesen	keine schadstoffbedingte Separation erforderlich

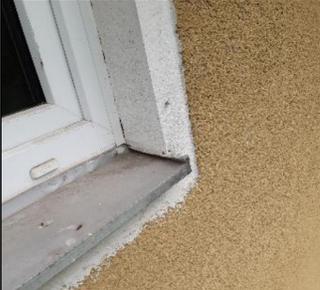
Verdachts- stelle	Gebäude	Ebene	Raum	Probenart	Einbauort	Material	Einbausituation	Detail	visuelle Erscheinung/ Farbe	Bemerkungen	Schadstoff- verdacht	Ausprägung (flächig, linienförmig, punktuell)	Probenahme- datum	Ergebnis chem. Analytik (relevante Parameter)	Bewertung
V38	G129	1.OG	Küche	Materialprobe	Boden	PVC, Kleber					Asbest	Flächig	07.07.2021	Asbest nicht nachgewiesen	keine schadstoffbedingte Separation erforderlich
V39	G129	Fassade	außen	Materialprobe	Fassade allgemein	Außenputz

Asbest	Flächig	07.07.2021	Asbest nicht nachgewiesen	keine schadstoffbedingte Separation erforderlich
V40	G129	1.OG	Flur	Materialprobe	Wand	Putz

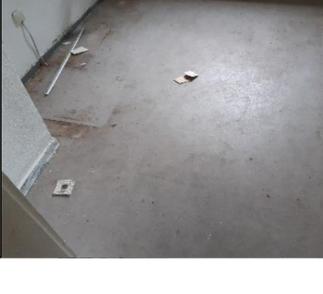
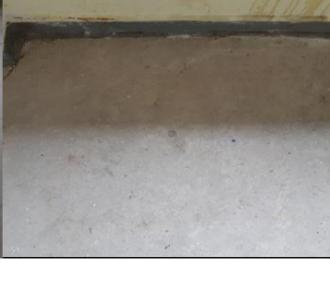
V47	G133	EG	Küche	Materialprobe	Boden	PVC, Kleber

grau		Asbest, PAK	Flächig	07.07.2021	Asbest nicht nachgewiesen	keine schadstoffbedingte Separation erforderlich

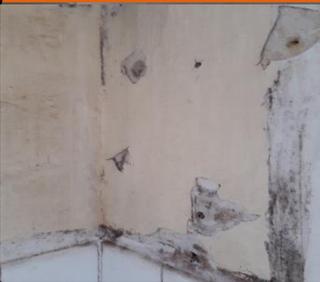
Verdachts- stelle	Gebäude	Ebene	Raum	Probenart	Einbauort	Material	Einbausituation	Detail	visuelle Erscheinung/ Farbe	Bemerkungen	Schadstoff- verdacht	Ausprägung (flächig, linienförmig, punktuell)	Probenahme- datum	Ergebnis chem. Analytik (relevante Parameter)	Bewertung
V48	G119	2.OG	Küche	Materialprobe	Wand	Putz

grau, weiß		Asbest	Flächig	07.07.2021	Asbest nicht nachgewiesen	keine schadstoffbedingte Separation erforderlich
V49	G119	2.OG	Bad	Materialprobe	Decke	Putz			grau, weiß		Asbest	Flächig	07.07.2021	Asbest nicht nachgewiesen	keine schadstoffbedingte Separation erforderlich
V50	G119	2.OG	TH	Materialprobe	Wand	Putz

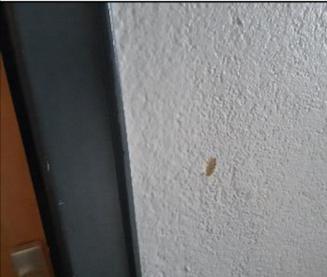
grau, weiß		Asbest	Flächig	07.07.2021	Asbest nicht nachgewiesen	keine schadstoffbedingte Separation erforderlich
V51	G119	2.OG	TH	Materialprobe	Treppe	Putz

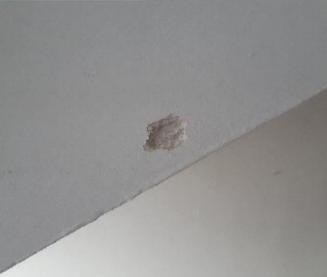
grau, weiß		Asbest	Flächig	07.07.2021	Asbest nicht nachgewiesen	keine schadstoffbedingte Separation erforderlich

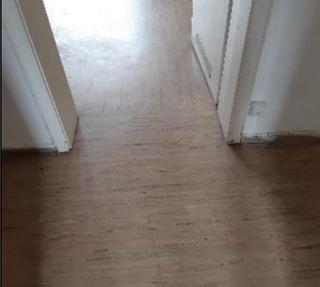
Verdachts- stelle	Gebäude	Ebene	Raum	Probenart	Einbauort	Material	Einbausituation	Detail	visuelle Erscheinung/ Farbe	Bemerkungen	Schadstoff- verdacht	Ausprägung (flächig, linienförmig, punktuell)	Probenahme- datum	Ergebnis chem. Analytik (relevante Parameter)	Bewertung
V53	G119	2.OG	Flur	Materialprobe	Boden	PVC, Kleber

PAK, Asbest	Flächig	07.07.2021	Asbest nicht nachgewiesen	keine schadstoffbedingte Separation erforderlich
V54	G119	Fassade	Außenputz	Materialprobe	Außenwand	Außenputz

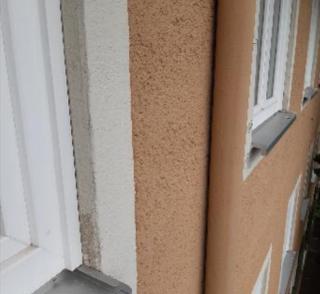
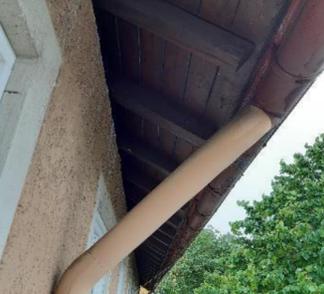
Asbest	Flächig	07.07.2021	Asbest nicht nachgewiesen KMF nachgewiesen (keine WHO- Faser)	
V55	G133	UG	Keller	Materialprobe	Wand	Putz

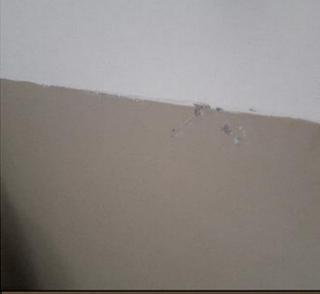
grau, weiß		Asbest	Flächig	07.07.2021	Chrysotilasbest nachgewiesen	gefährlicher Abfall, Separation erforderlich, Maßnahmen zum Arbeits- und Umgebungsschutz gem. TRGS 519 erforderlich
V56	G133	UG	Keller	Materialprobe	Decke	Gipskarton

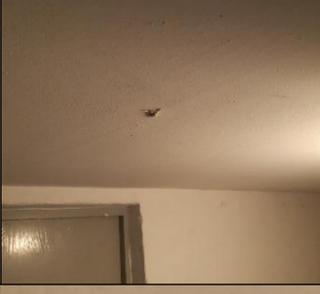
Asbest	Flächig	07.07.2021	Asbest nicht nachgewiesen KMF nachgewiesen (keine WHO- Faser)

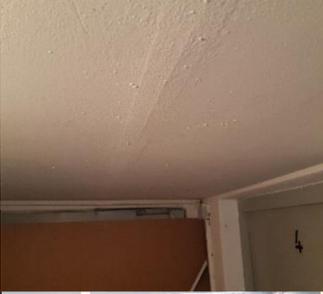
Verdachts- stelle	Gebäude	Ebene	Raum	Probenart	Einbauort	Material	Einbausituation	Detail	visuelle Erscheinung/ Farbe	Bemerkungen	Schadstoff- verdacht	Ausprägung (flächig, linienförmig, punktuell)	Probenahme- datum	Ergebnis chem. Analytik (relevante Parameter)	Bewertung
V58	G129	UG	Keller	Materialprobe	Decke	Spachtelmasse

grau, weiß		Asbest	Flächig	07.07.2021	Asbest nicht nachgewiesen	keine schadstoffbedingte Separation erforderlich
V59	G119	UG	Keller	Materialprobe	Wand	Putz, Farbe

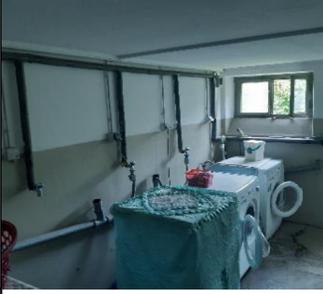
weiß		Asbest	Flächig	07.07.2021	Asbest nicht nachgewiesen	keine schadstoffbedingte Separation erforderlich
V61	G119	UG	Keller	Materialprobe	Decke	Spachtelmasse

grau		Asbest	Flächig	07.07.2021	Asbest nicht nachgewiesen KMF nachgewiesen (keine WHO-Fasern)

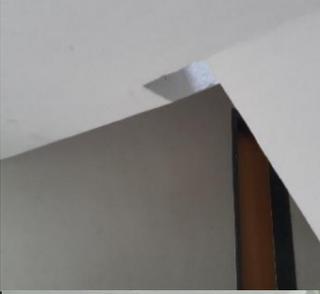
Verdachts- stelle	Gebäude	Ebene	Raum	Probenart	Einbauort	Material	Einbausituation	Detail	visuelle Erscheinung/ Farbe	Bemerkungen	Schadstoff- verdacht	Ausprägung (flächig, linienförmig, punktuell)	Probenahme- datum	Ergebnis chem. Analytik (relevante Parameter)	Bewertung
V63	G125		TH	Materialprobe	Treppe	Putz

grau, weiß		Asbest	Flächig	07.07.2021	Asbest nicht nachgewiesen	keine schadstoffbedingte Separation erforderlich
V64	G125	UG	Keller	Materialprobe	Wand	Putz

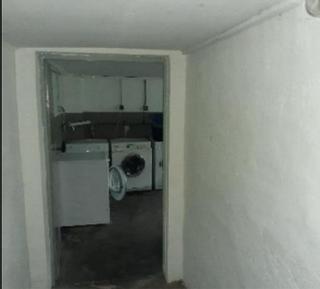
grau, weiß		Asbest	Flächig	07.07.2021	Asbest nicht nachgewiesen	keine schadstoffbedingte Separation erforderlich
V65	G125	UG	Keller	Materialprobe	Decke	Spachtelmasse

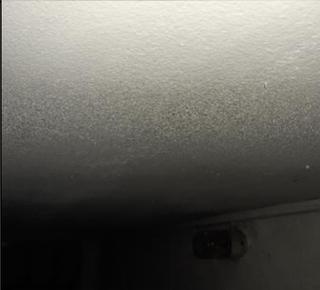
Asbest	Flächig	07.07.2021	Asbest nicht nachgewiesen KMF nachgewiesen (keine WHO-Fasern)	
V66	G125	DG		Materialprobe	Wand	Putz

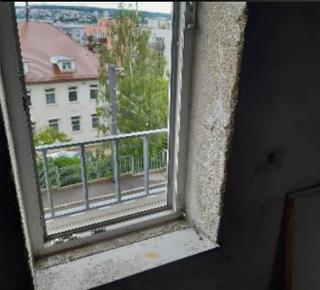
grau, weiß	MP aus 125, 119, 133, 129	Asbest	Flächig	07.07.2021	Asbest nicht nachgewiesen	keine schadstoffbedingte Separation erforderlich

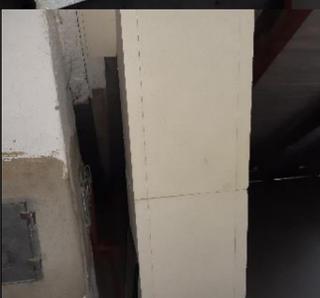
V67	G129	DG	Dachboden	Materialprobe	Kamin	Brandschutzabkoffe- rung

Asbest	Flächig	07.07.2021	Asbest nicht nachgewiesen	keine schadstoffbedingte Separation erforderlich

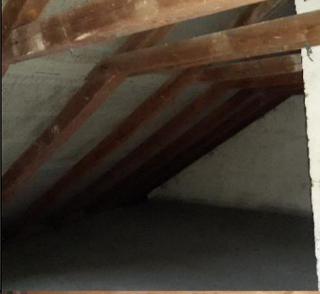
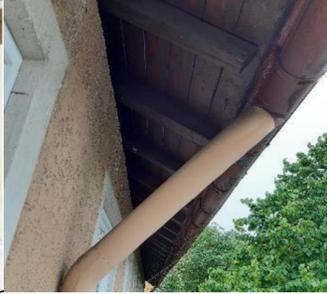
Verdachts- stelle	Gebäude	Ebene	Raum	Probenart	Einbauort	Material	Einbausituation	Detail	visuelle Erscheinung/ Farbe	Bemerkungen	Schadstoff- verdacht	Ausprägung (flächig, linienförmig, punktuell)	Probenahme- datum	Ergebnis chem. Analytik (relevante Parameter)	Bewertung
V68	alle Gebäude	DG	Dachbode n	Visuelle Einstufung	Dachstuhl, Sparren, Lattungen	Holz

Altholz	Flächig	07.07.2021	Einstufung gem. Altholzverordnu ng als AIV Holz	gefährlicher Abfall, Separation erforderlich
V69	alle Gebäude	DG	Dachbode n	Visuelle Einstufung	Abtrennung Abteile	Holz

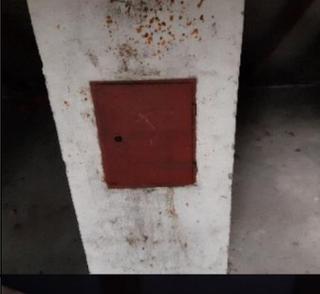
Altholz	Flächig	07.07.2021	Einstufung gem. Altholzverordnu ng als AIV Holz	gefährlicher Abfall, Separation erforderlich
V71	alle Gebäude	DG	Dachbode n	Visuelle Einstufung	Kamin	Kordel

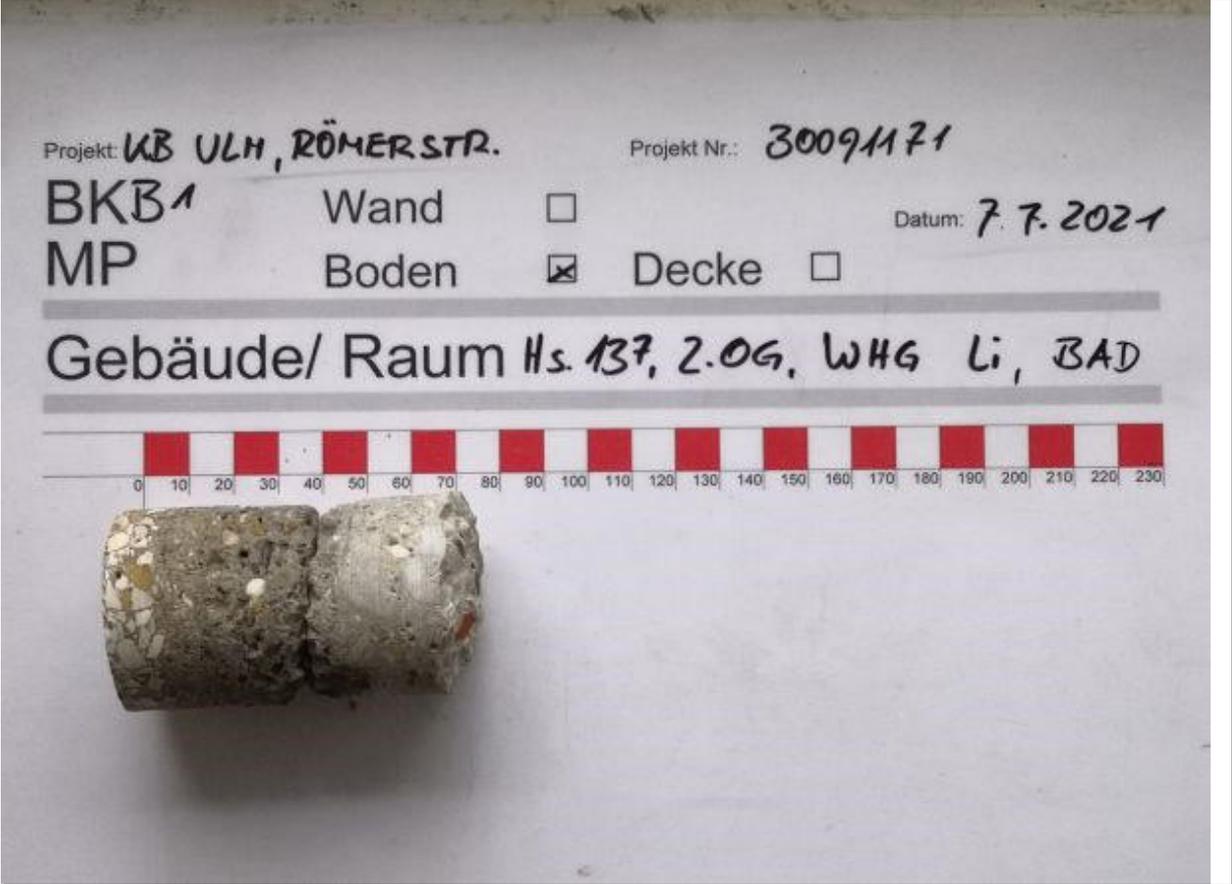
Projekt: Kernbohrungen Ulm Römerstraße			ARCADIS
Bohrkernaufbau			30091171
Hausnummer: 137, 2. OG, Whg. links, Bad			
BKB 1	Kernlänge 73 mm	BK-Aufnahme Hr. Reinberg	07.07.2021

Als Mischprobenbestandteil	Analytik	Schichtstärke in mm	Beschreibung / Schichtbeschreibung	Vol %
				0,0 Vol%
		20,00 mm	Bodenfliese	27,4 Vol%
	kein Asbest nachgewiesen	20,00 mm	Zementestrich, grau	27,4 Vol%
MP3	UVM-Erlass: Z1.1	33,00 mm	Beton, grau	45,2 Vol%
				0,0 Vol%
				0,0 Vol%
				0,0 Vol%
				0,0 Vol%
				0,0 Vol%
				0,0 Vol%
				0,0 Vol%
				0,0 Vol%
		73,00 mm

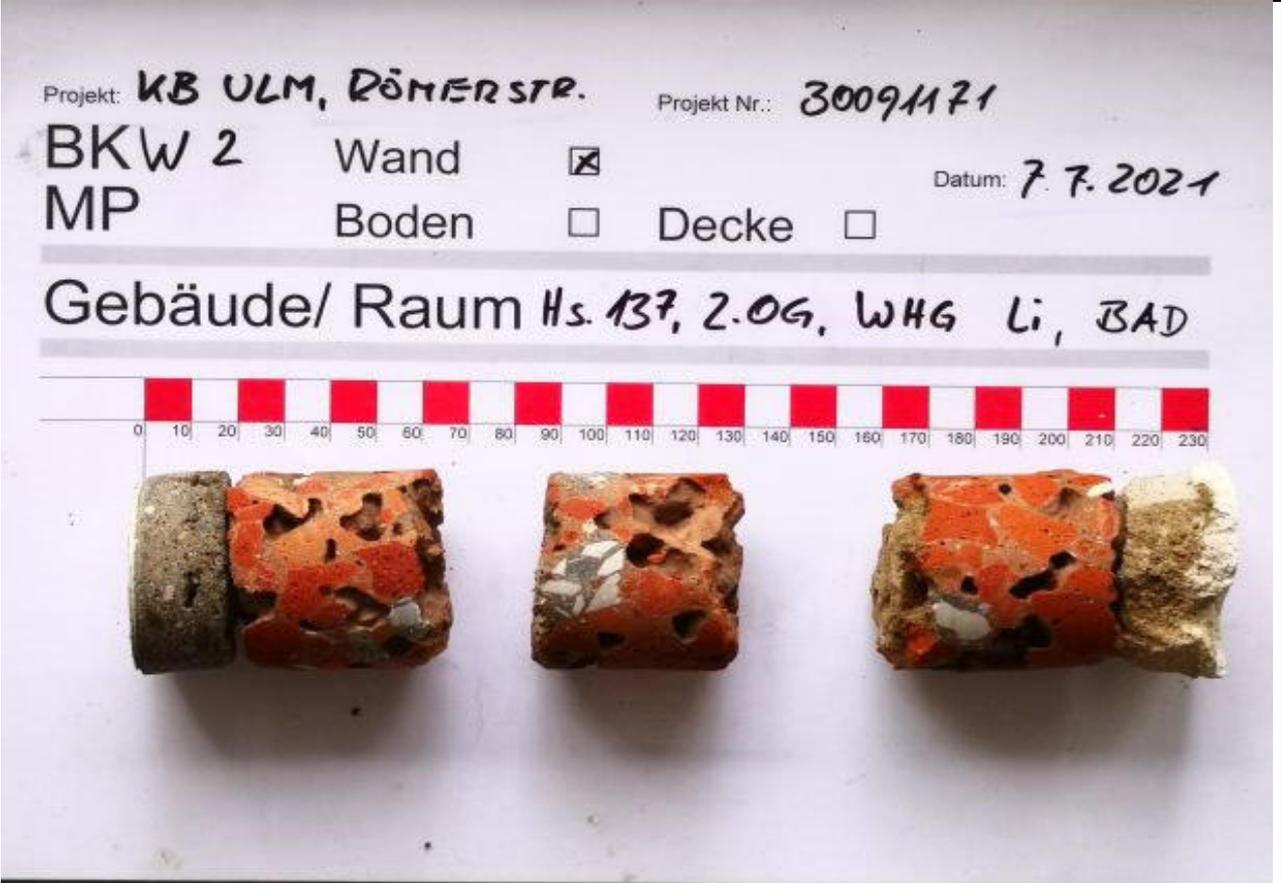
Projekt: Kernbohrungen Ulm Römerstraße			ARCADIS
Bohrkernaufbau			30091171
Hausnummer: 137, 2. OG, Whg. links, Bad			
BKW 2	Kernlänge 161 mm	BK-Aufnahme Hr. Reinberg	07.07.2021

Als Mischprobenbestandteil	Analytik	Schichtstärke in mm	Beschreibung / Schichtbeschreibung	Vol %
				0,0 Vol%
		1,00 mm	Anstrich	0,6 Vol%
		18,00 mm	Putz	11,2 Vol%
	UVM-Erlass: Z1.1	40,00 mm	Ziegelmauerwerk	24,8 Vol%
		40,00 mm	Hohlraum	24,8 Vol%
	UVM-Erlass: Z1.1	40,00 mm	Ziegelmauerwerk	24,8 Vol%
		17,00 mm	Hohlraum	10,5 Vol%
		5,00 mm	Putz	3,1 Vol%
		0,20 mm	Anstrich	0,1 Vol%
				0,0 Vol%
				0,0 Vol%
				0,0 Vol%
		161,20 mm

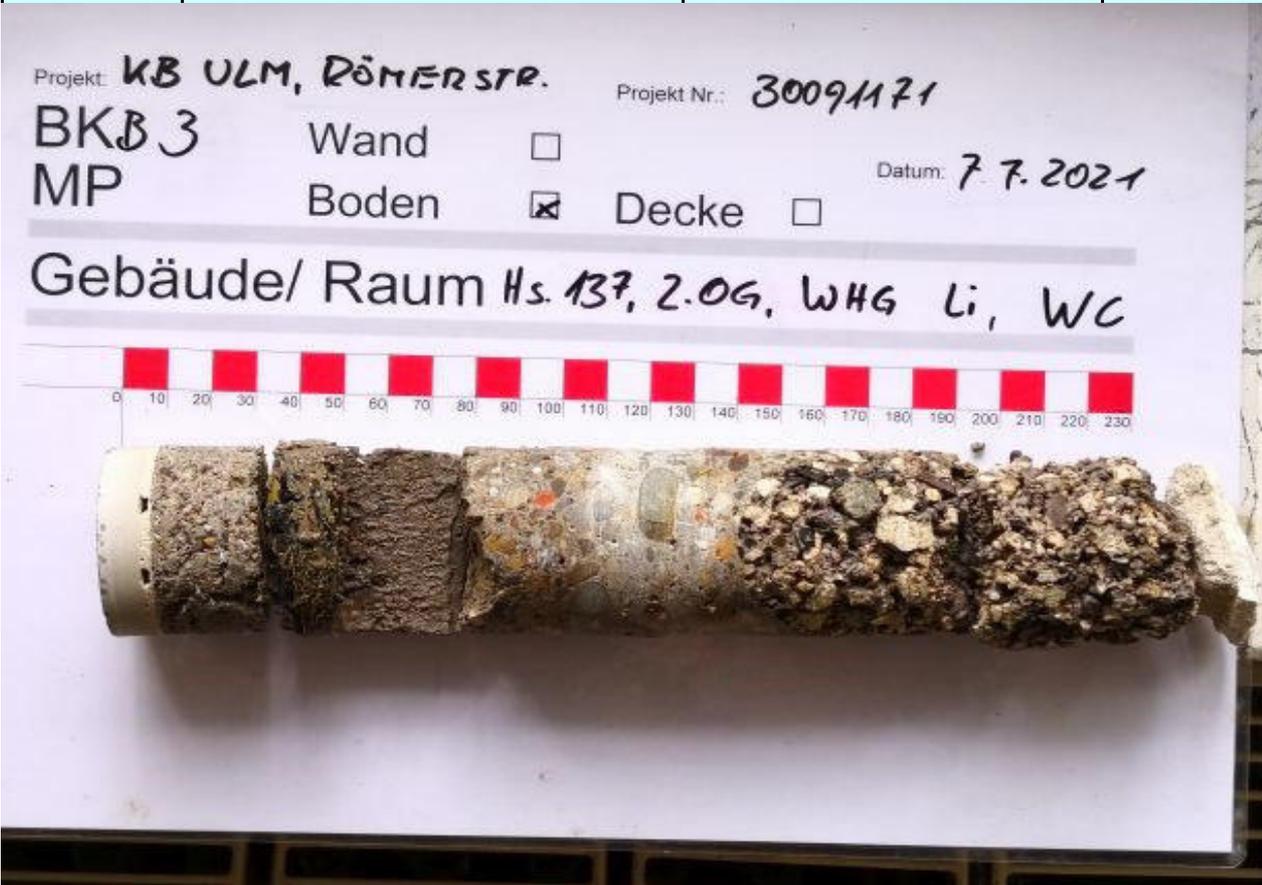
BKB 3

Als Mischprobenbestandteil	Analytik	Schichtstärke in mm	Beschreibung / Schichtbeschreibung	Vol %
				0,0 Vol%
		10,00 mm	Bodenfliese, weiß	3,6 Vol%
	kein Asbest nachgewiesen	1,00 mm	Kleber, weiß	0,4 Vol%
		20,00 mm	Estrich 1, grau	7,3 Vol%
		40,00 mm	Estrich 2, grau	14,6 Vol%
MP3	UVM-Erlass: Z1.1	58,00 mm	Beton, grau	21,2 Vol%
MP3	UVM-Erlass: Z1.1	135,00 mm	Leichtbeton, grau	49,3 Vol%
	kein Asbest nachgewiesen	5,00 mm	Putz, grau	1,8 Vol%
	kein Asbest nachgewiesen	5,00 mm	Feinputz, weiß	1,8 Vol%
				0,0 Vol%
				0,0 Vol%
				0,0 Vol%
		274,00 mm

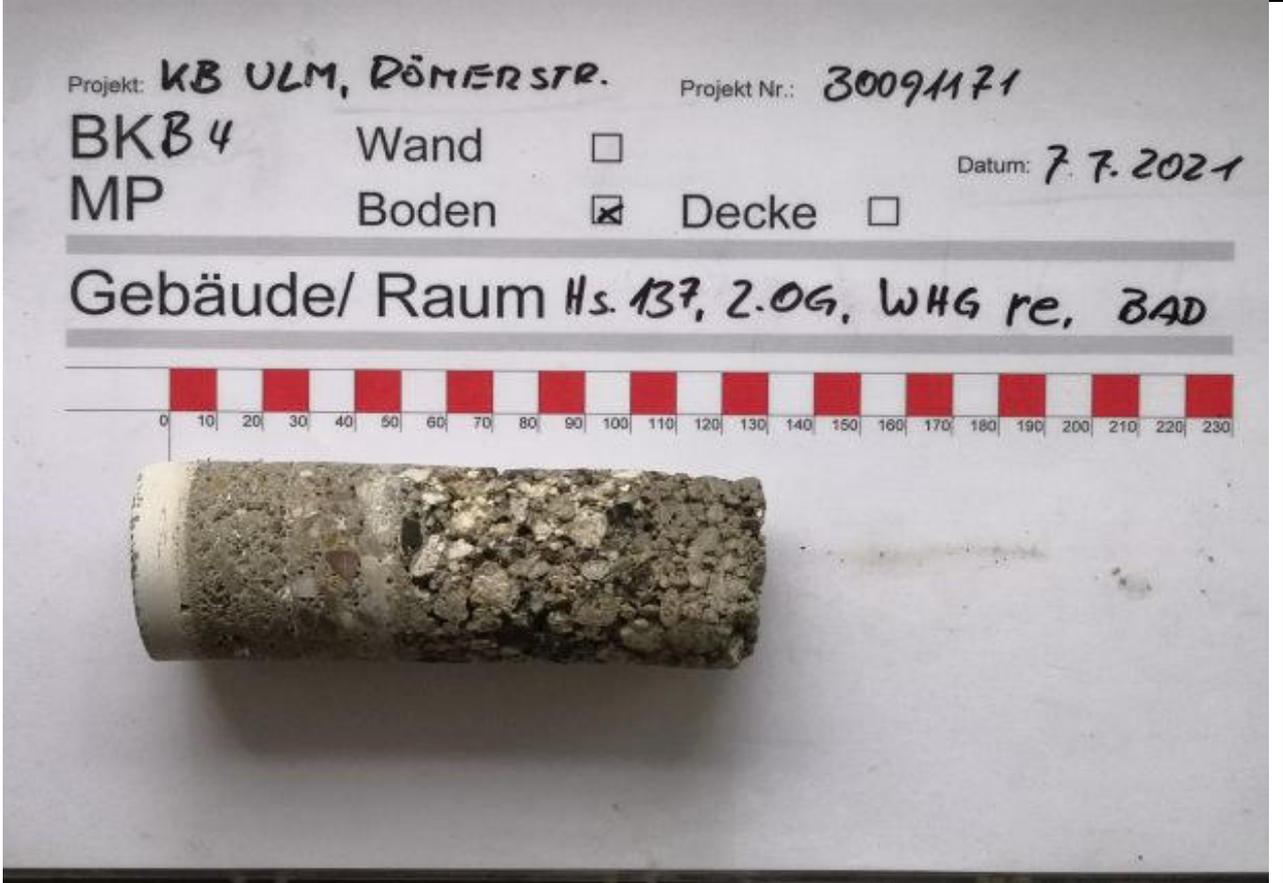
Projekt: Kernbohrungen Ulm Römerstraße		ARCADIS	
Bohrkernaufbau		30091171	
Hausnummer: 137, 2. OG, Whg. rechts, Bad			
BKB 4	Kernlänge 125 mm	BK-Aufnahme Hr. Reinberg	07.07.2021

Als Mischprobenbestandteil	Analytik	Schichtstärke in mm	Beschreibung / Schichtbeschreibung	Vol %
				0,0 Vol%
		10,00 mm	Bodenfliese, weiß	8,0 Vol%
	kein Asbest nachgewiesen	1,00 mm	Kleber, weiß	0,8 Vol%
		19,00 mm	Estrich, grau	15,3 Vol%
		0,50 mm	Haftmatte o.ä.	0,4 Vol%
MP3	UVM-Erlass: Z1.1	25,00 mm	Beton, grau	20,1 Vol%
MP3	UVM-Erlass: Z1.1	69,00 mm	Leichtbeton, grau	55,4 Vol%
				0,0 Vol%
				0,0 Vol%
				0,0 Vol%
				0,0 Vol%
				0,0 Vol%
		124,50 mm

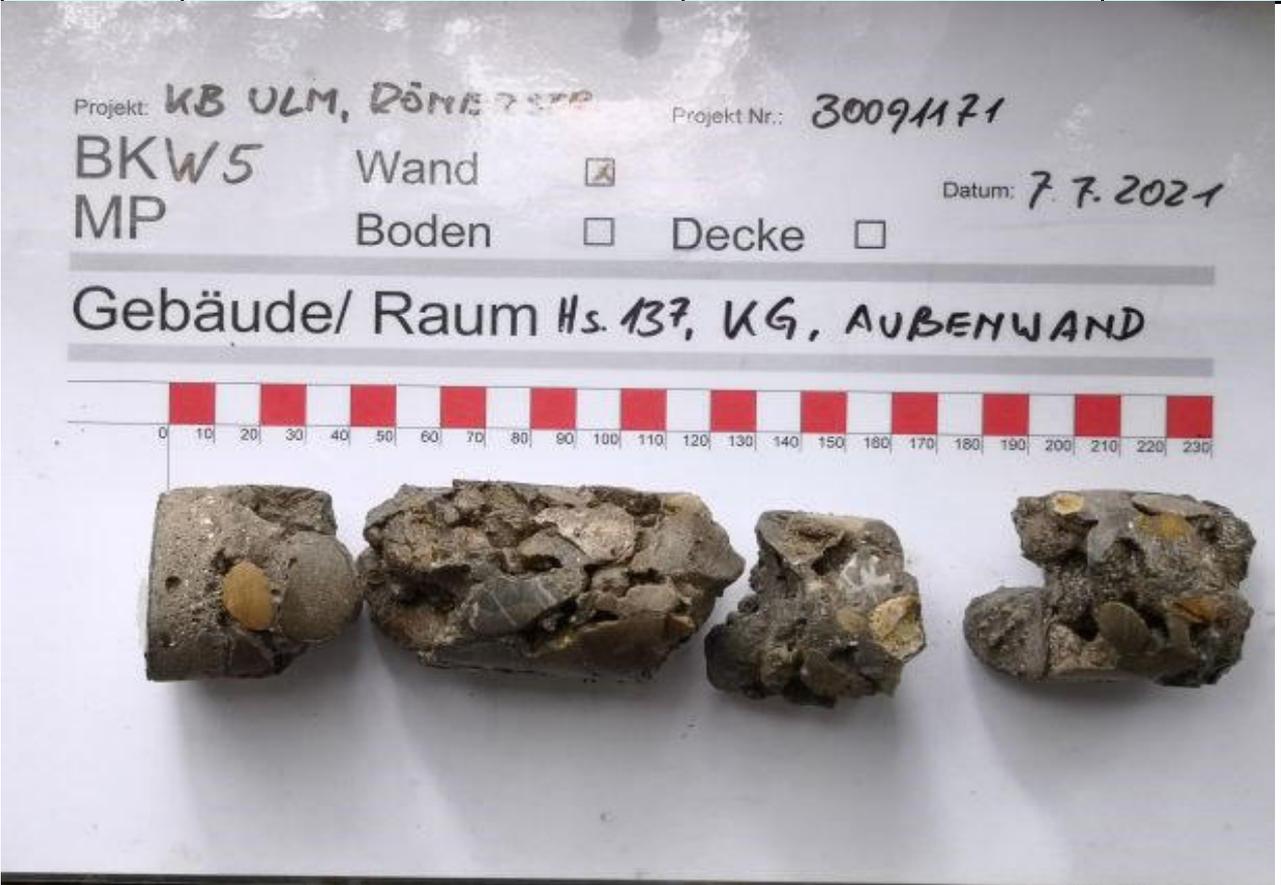
Projekt: Kernbohrungen Ulm Römerstraße			ARCADIS
Bohrkernaufbau			30091171
Hausnummer: 137, 2. KG, Außenwand			
BKW 5	Kernlänge 320 mm	BK-Aufnahme Hr. Reinberg	07.07.2021

Als Mischprobenbestandteil	Analytik	Schichtstärke in mm	Beschreibung / Schichtbeschreibung	Vol %
				0,0 Vol%
	Asbest nachgewiesen	0,20 mm	Anstrich, weiß	0,1 Vol%
		15,00 mm	Putz, grau	4,7 Vol%
	UVM-Erlass: Z2 (PAK 17 mg/kg)	305,00 mm	grober Beton, z.T entfestigt, grau	95,3 Vol%
				0,0 Vol%
				0,0 Vol%
				0,0 Vol%
				0,0 Vol%
				0,0 Vol%
				0,0 Vol%
				0,0 Vol%
				0,0 Vol%
		320,20 mm

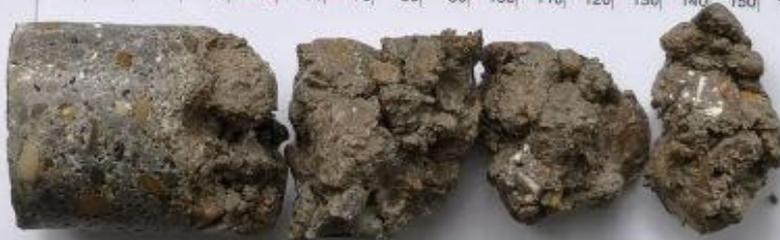
BKB 6

Als Mischprobenbestandteil	Analytik	Schichtstärke in mm	Beschreibung / Schichtbeschreibung	Vol %
				0,0 Vol%
	UVM-Erlass: Z1.1	33,00 mm	Estrich, grau	25,4 Vol%
	UVM-Erlass: Z1.1	97,00 mm	Beton, z.T. entfestigt, grau	74,6 Vol%
				0,0 Vol%
				0,0 Vol%
				0,0 Vol%
				0,0 Vol%
				0,0 Vol%
				0,0 Vol%
				0,0 Vol%
				0,0 Vol%
				0,0 Vol%
		130,00 mm

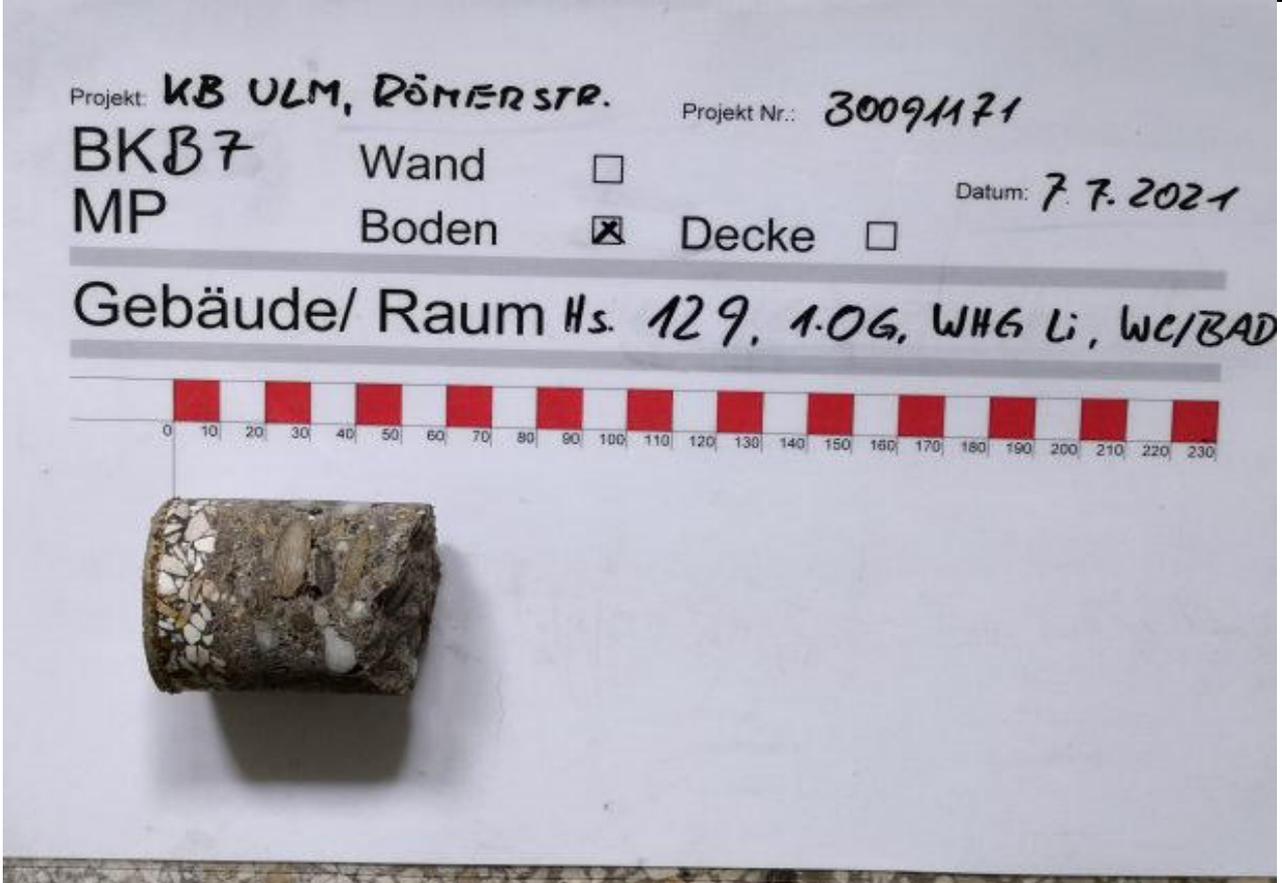
Projekt: Kernbohrungen Ulm Römerstraße		ARCADIS	
Bohrkernaufbau		30091171	
Hausnummer: 129 1. OG, Whg. links, Bad/WC			
BKB 7	Kernlänge 57 mm	BK-Aufnahme Hr. Reinberg	07.07.2021

Als Mischprobenbestandteil	Analytik	Schichtstärke in mm	Beschreibung / Schichtbeschreibung	Vol %
				0,0 Vol%
	kein Asbest nachgewiesen	2,00 mm	Linoleum, grau	3,5 Vol%
	kein Asbest nachgewiesen	0,50 mm	Kleber, braun	0,9 Vol%
		20,00 mm	Bodenfliese, grau	35,4 Vol%
		34,00 mm	Beton, grau	60,2 Vol%
				0,0 Vol%
				0,0 Vol%
				0,0 Vol%
				0,0 Vol%
				0,0 Vol%
				0,0 Vol%
				0,0 Vol%
		56,50 mm

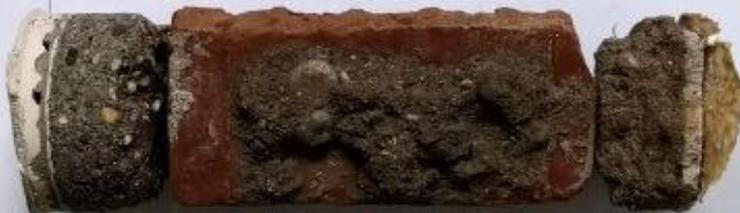
BKW 8

Als Mischprobenbestandteil	Analytik	Schichtstärke in mm	Beschreibung / Schichtbeschreibung	Vol %
				0,0 Vol%
		7,00 mm	Wandfliese, weiß	5,3 Vol%
	kein Asbest nachgewiesen	2,00 mm	Kleber, grau	1,5 Vol%
		0,50 mm	Haftgrund, blau	0,4 Vol%
		17,00 mm	Putz, grau	12,9 Vol%
		85,00 mm	Ziegelmauerwerk	64,4 Vol%
		16,00 mm	Putz, grau	12,1 Vol%
	kein Asbest nachgewiesen	4,00 mm	Feinputz, hellgrau	3,0 Vol%
		0,50 mm	Tapete mit Anstrich, weiß	0,4 Vol%
				0,0 Vol%
				0,0 Vol%
				0,0 Vol%
		132,00 mm

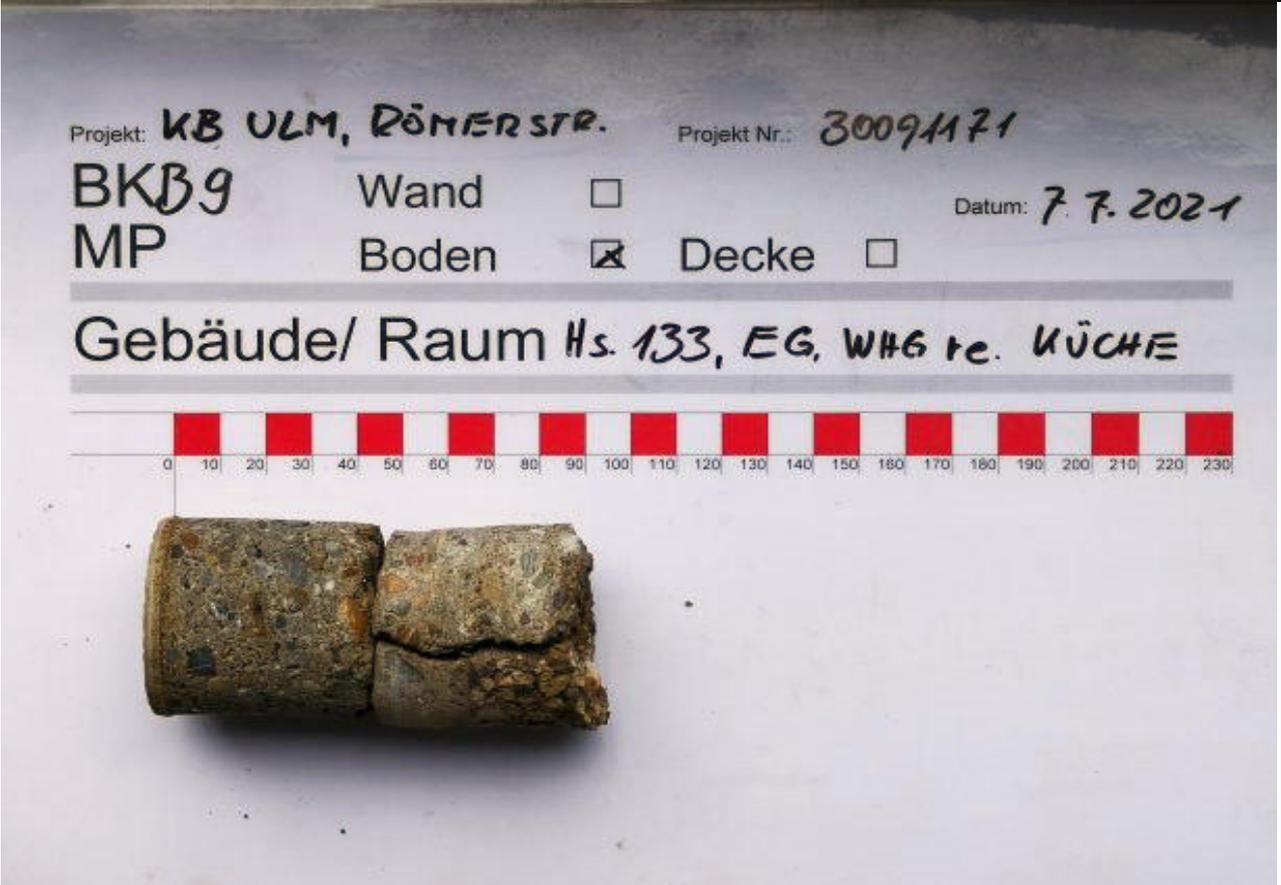
Projekt: Kernbohrungen Ulm Römerstraße			ARCADIS
Bohrkernaufbau			30091171
Hausnummer: 133, EG, Whg. rechts, Küche			
BKB 9	Kernlänge 107 mm	BK-Aufnahme Hr. Reinberg	07.07.2021

Als Mischprobenbestandteil	Analytik	Schichtstärke in mm	Beschreibung / Schichtbeschreibung	Vol %
				0,0 Vol%
	kein Asbest nachgewiesen	3,00 mm	Linoleum, grau	2,8 Vol%
	kein Asbest nachgewiesen	0,50 mm	Kleber, braun	0,5 Vol%
		42,00 mm	Estrich, grau	39,4 Vol%
		0,20 mm	schwarzes Papier	0,2 Vol%
		10,00 mm	Styropor, weiß	9,4 Vol%
		22,00 mm	Beton, grau	20,6 Vol%
		29,00 mm	Leichtbeton, grau	27,2 Vol%
				0,0 Vol%
				0,0 Vol%
				0,0 Vol%
				0,0 Vol%
		106,70 mm

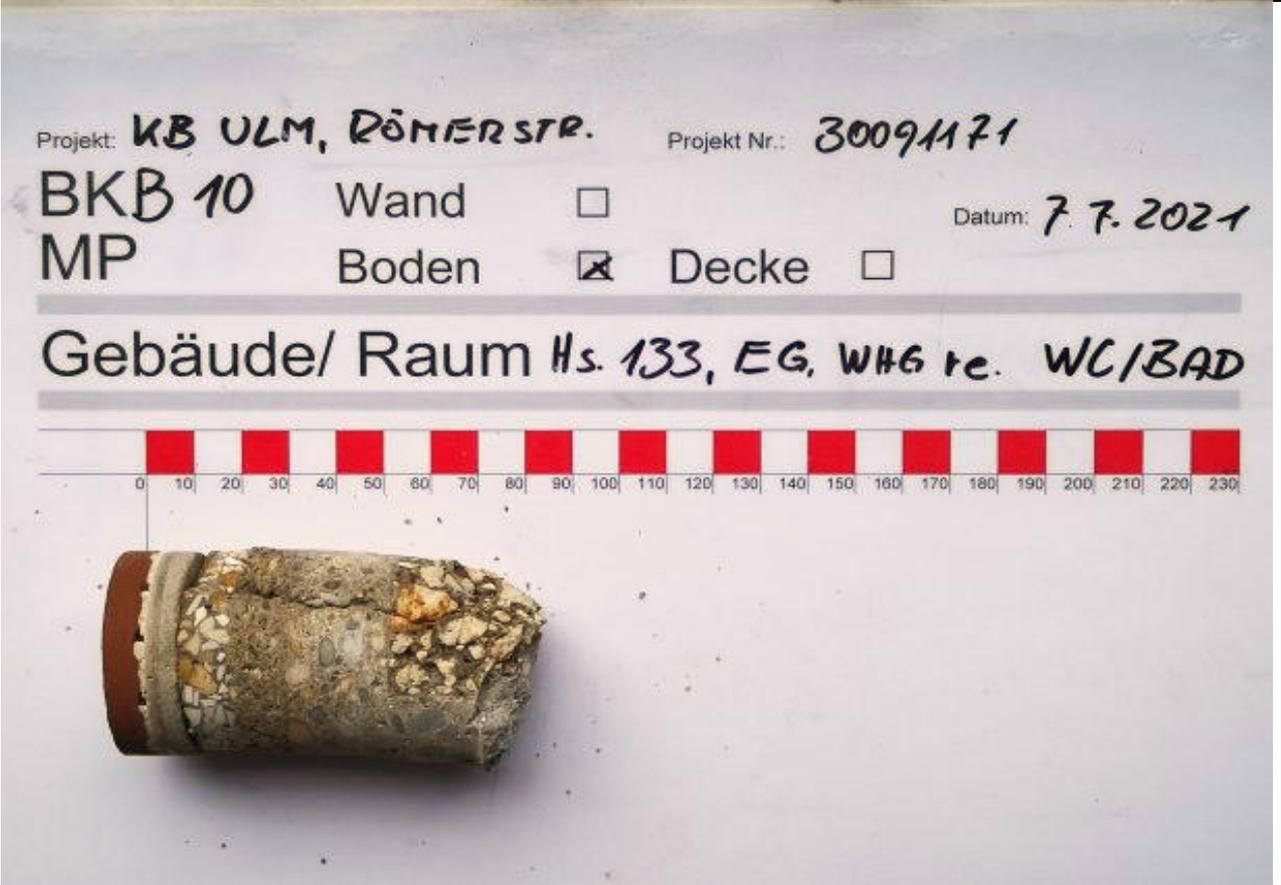
Projekt: Kernbohrungen Ulm Römerstraße		ARCADIS	
Bohrkernaufbau		30091171	
Hausnummer: 133, EG, Whg. rechts, WC/Bad			
BKB 10	Kernlänge 78 mm	BK-Aufnahme Hr. Reinberg	07.07.2021

Als Mischprobenbestandteil	Analytik	Schichtstärke in mm	Beschreibung / Schichtbeschreibung	Vol %
				0,0 Vol%
		7,00 mm	Bodenfliese, weiß	9,0 Vol%
	kein Asbest nachgewiesen	2,00 mm	Kleber, weiß	2,6 Vol%
	kein Asbest nachgewiesen	6,00 mm	Ausgleichsschicht, grau	7,7 Vol%
		18,00 mm	Bodenfliese, grau	23,1 Vol%
		45,00 mm	Beton, z.T. Leichtbeton, grau	57,7 Vol%
				0,0 Vol%
				0,0 Vol%
				0,0 Vol%
				0,0 Vol%
				0,0 Vol%
				0,0 Vol%
		78,00 mm

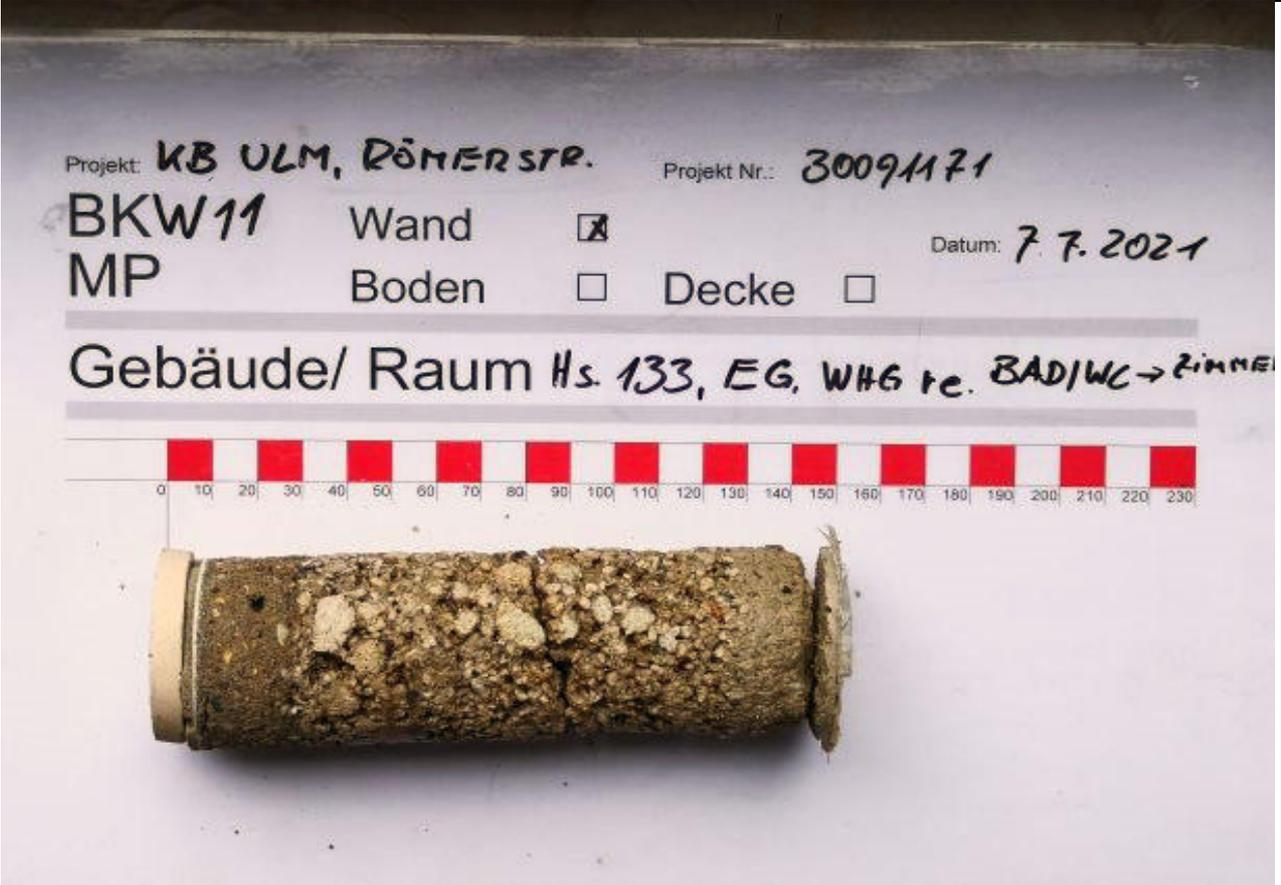
Projekt: Kernbohrungen Ulm Römerstraße		ARCADIS	
Bohrkernaufbau		30091171	
Hausnummer: 133, EG, Whg. rechts, WC/Bad → Zimmer			
BKW 11	Kernlänge 137 mm	BK-Aufnahme Hr. Reinberg	07.07.2021

Als Mischprobenbestandteil	Analytik	Schichtstärke in mm	Beschreibung / Schichtbeschreibung	Vol %
				0,0 Vol%
		6,00 mm	Wandfliese, weiß	4,4 Vol%
	kein Asbest nachgewiesen	2,00 mm	Kleber, grau	1,5 Vol%
		1,00 mm	Haftgrund	0,7 Vol%
	kein Asbest nachgewiesen	20,00 mm	Putz, grau	14,7 Vol%
	UVM-Erlass: >Z2 (Sulfat)	85,00 mm	Leichtbeton, grau	62,3 Vol%
		19,00 mm	Putz, grau	13,9 Vol%
	kein Asbest nachgewiesen	3,00 mm	Feinputz, weiß	2,2 Vol%
		0,50 mm	Tapete mit Anstrich	0,4 Vol%
				0,0 Vol%
				0,0 Vol%
				0,0 Vol%
		136,50 mm

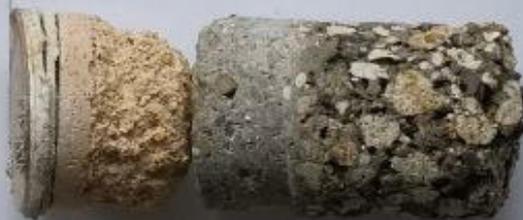
BKB 12

Als Mischprobenbestandteil	Analytik	Schichtstärke in mm	Beschreibung / Schichtbeschreibung	Vol %
				0,0 Vol%
	kein Asbest nachgewiesen	3,00 mm	PVC 1	3,1 Vol%
	kein Asbest nachgewiesen	2,00 mm	PVC 2	2,0 Vol%
	<b>Asbest nachgewiesen</b>	<b>0,20 mm</b>	<b>Kleber, schwarz,</b>	<b>0,2 Vol%</b>
		8,00 mm	Bodenfliese, hellgrau	8,1 Vol%
MP4	kein Asbest nachgewiesen UVM-Erlass: Z1.1	25,00 mm	Estrich, grau	25,5 Vol%
		19,00 mm	Beton, grau	19,3 Vol%
		41,00 mm	Leichtbeton, grau	41,8 Vol%
				0,0 Vol%
				0,0 Vol%
				0,0 Vol%
				0,0 Vol%
		98,20 mm

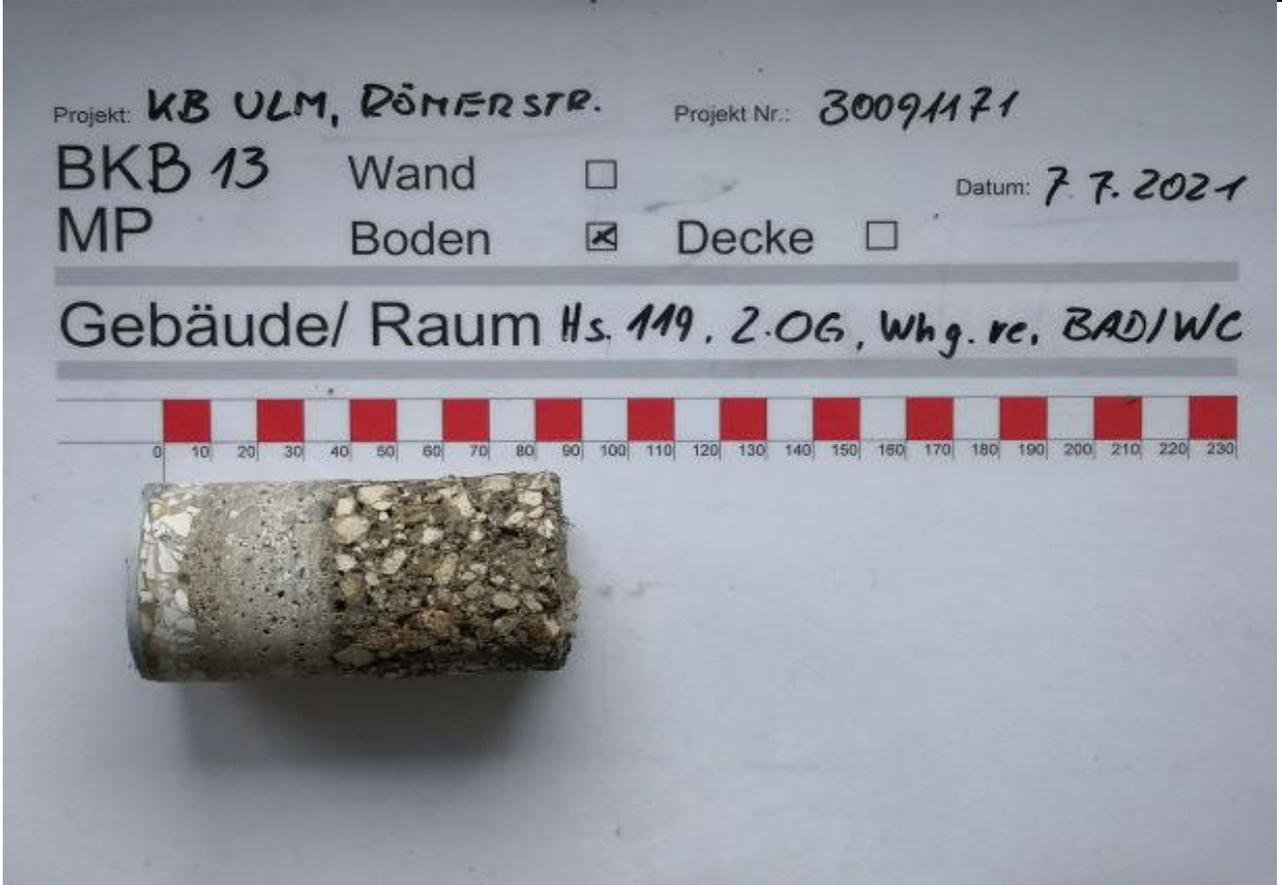
Projekt: Kernbohrungen Ulm Römerstraße			ARCADIS
Bohrkernaufbau			30091171
Hausnummer: 119, 2. OG, Whg. rechts, Bad, WC			
BKB 13	Kernlänge 81 mm	BK-Aufnahme Hr. Reinberg	07.07.2021

Als Mischprobenbestandteil	Analytik	Schichtstärke in mm	Beschreibung / Schichtbeschreibung	Vol %
				0,0 Vol%
	kein Asbest nachgewiesen	2,00 mm	PVC	2,5 Vol%
	kein Asbest nachgewiesen	17,00 mm	Bodenfliese, grau	21,0 Vol%
MP4	UVM-Erlass: Z1.1	21,00 mm	Beton, grau	25,9 Vol%
		41,00 mm	Leichtbeton, grau	50,6 Vol%
				0,0 Vol%
				0,0 Vol%
				0,0 Vol%
				0,0 Vol%
				0,0 Vol%
				0,0 Vol%
				0,0 Vol%
		81,00 mm

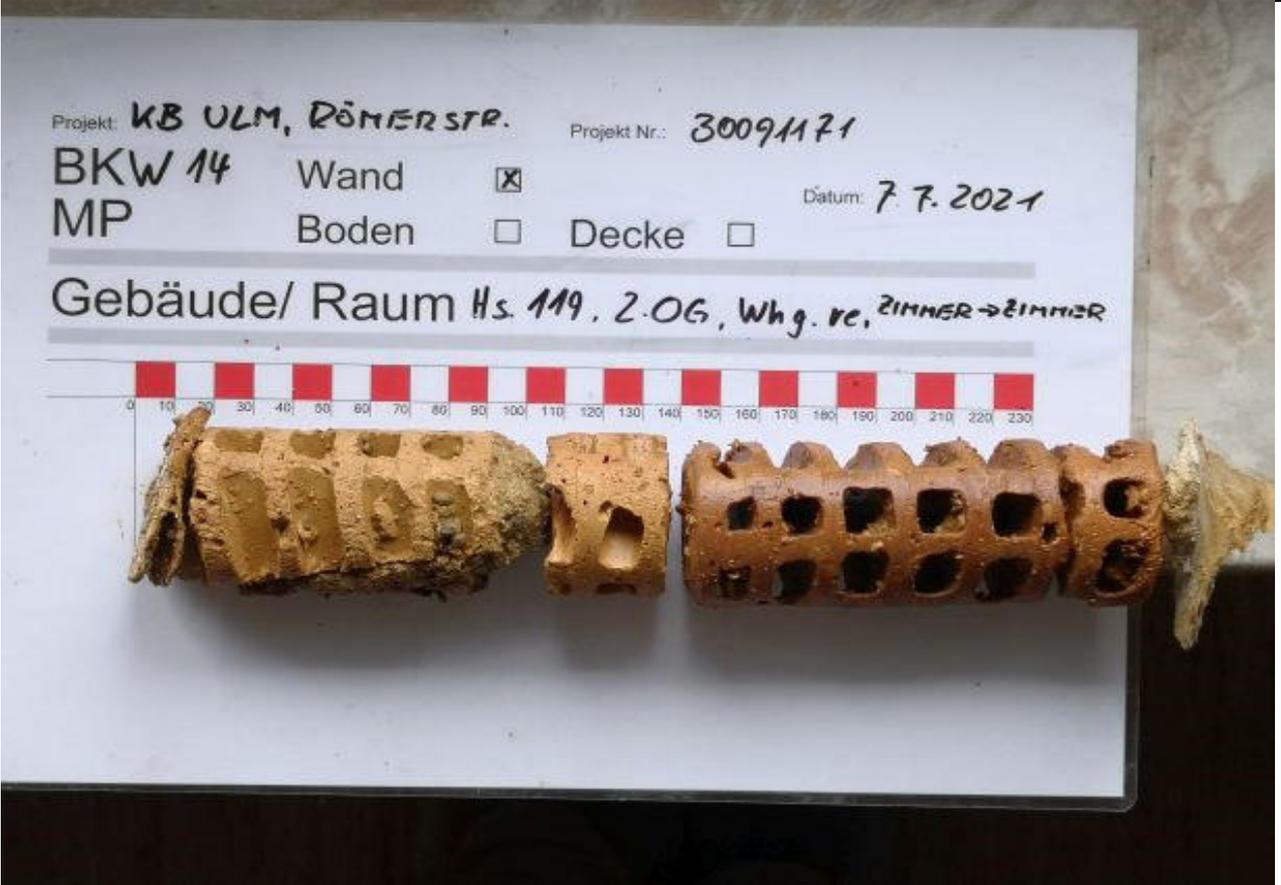
Projekt: Kernbohrungen Ulm Römerstraße			ARCADIS
Bohrkernaufbau			30091171
Hausnummer: 119, 2. OG, Whg. rechts, Zimmer → Zimmer			
BKW 14	Kernlänge 248 mm	BK-Aufnahme Hr. Reinberg	07.07.2021

Als Mischprobenbestandteil	Analytik	Schichtstärke in mm	Beschreibung / Schichtbeschreibung	Vol %
				0,0 Vol%
		2,00 mm	Tapette mit Anstrich	0,8 Vol%
	kein Asbest nachgewiesen	10,00 mm	Putz, grau	4,0 Vol%
		115,00 mm	Ziegelmauerwerk, hellbraun	46,5 Vol%
	UVM-Erlass: Z1.2 (Chrom 0,036 mg/L)	110,00 mm	Ziegelmauerwerk, braun	44,4 Vol%
	kein Asbest nachgewiesen	10,00 mm	Putz, grau	4,0 Vol%
		0,50 mm	Tapete mit Anstrich	0,2 Vol%
				0,0 Vol%
		247,50 mm

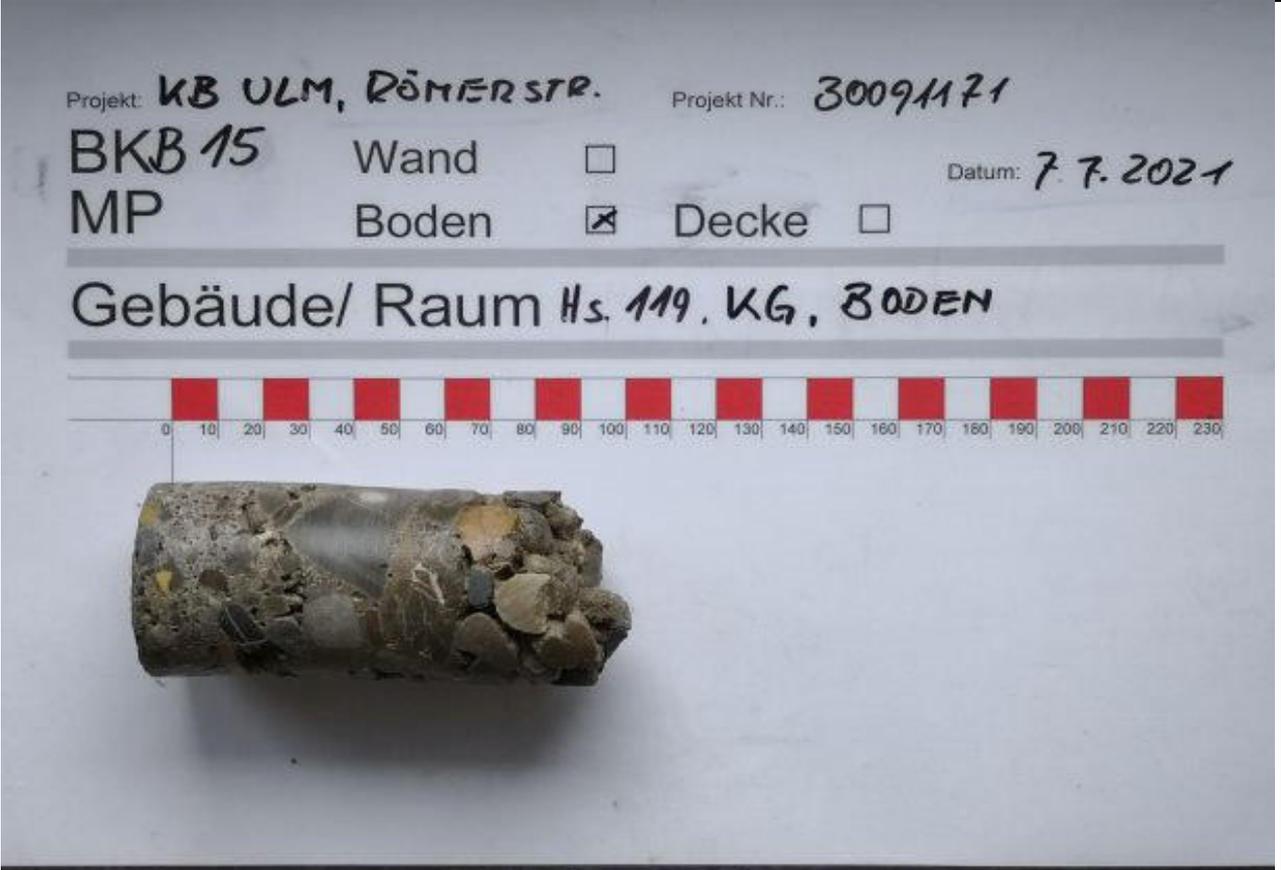
Projekt: Kernbohrungen Ulm Römerstraße			ARCADIS
Bohrkernaufbau			30091171
Hausnummer: 119, KB, Boden			
BKB 15	Kernlänge 95 mm	BK-Aufnahme Hr. Reinberg	07.07.2021

Als Mischprobenbestandteil	Analytik	Schichtstärke in mm	Beschreibung / Schichtbeschreibung	Vol %
				0,0 Vol%
	UVM-Erlass: Z1.1	25,00 mm	Estrich, grau	26,3 Vol%
	UVM-Erlass: Z1.1	70,00 mm	Beton, mager, z.T. entfestigt	73,7 Vol%
				0,0 Vol%
				0,0 Vol%
				0,0 Vol%
				0,0 Vol%
				0,0 Vol%
				0,0 Vol%
				0,0 Vol%
				0,0 Vol%
				0,0 Vol%
		95,00 mm
