BAUMASSNAHME: LPH01 RÖMERSTRASSE 80-149 ULM

LEISTUNG: BAUMGUTACHTEN
WOHNANLAGE RÖMERSTRASSE 119 – 135 ULM

Ergänzung zum Baumgutachten von Dipl. Ing. Herrn Rolf Hagemeyer vom 31.03.2022

Projekt: Neubau Bundeseigene Wohnungen Römerstraße 119-139, Ulm

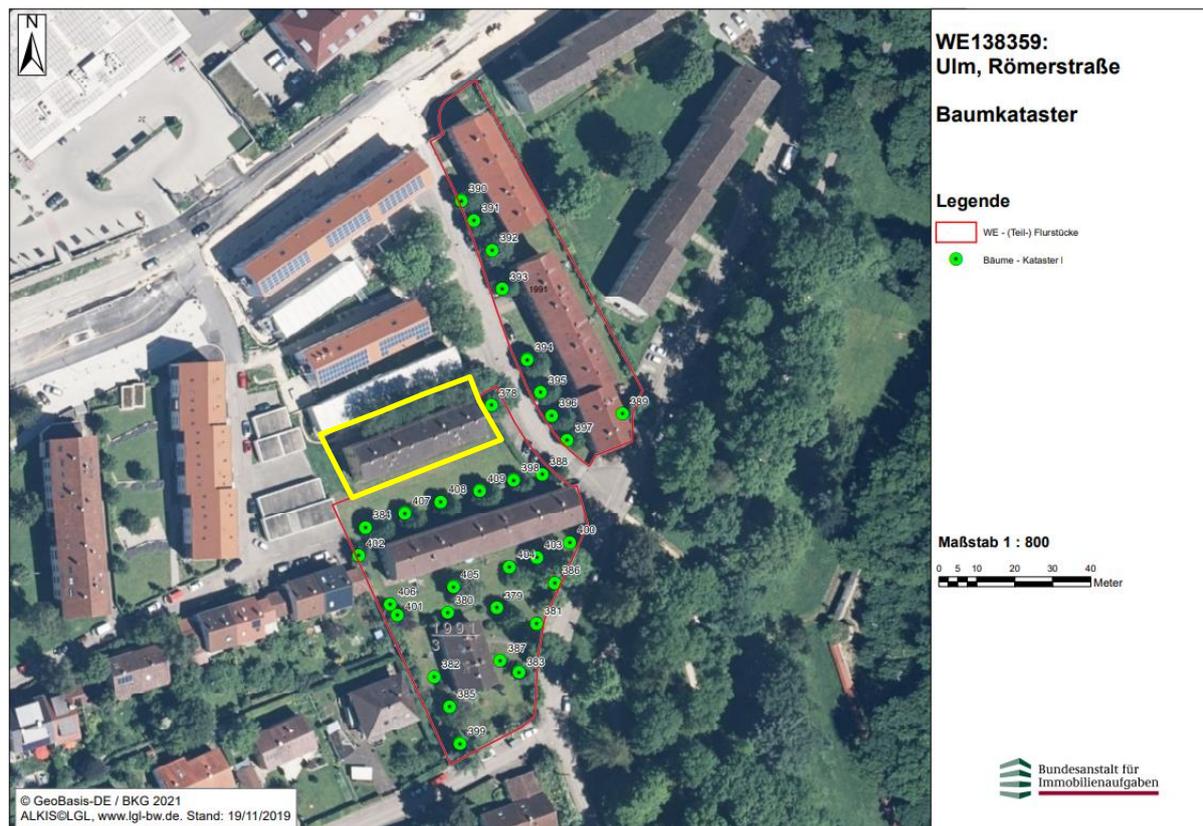
Abbildung 1: Aufgenommene Bäume mit Nummerierung vom Hagmeyer Landschaftsbau und neu hinzugekommene Abrissfläche (gelb markiert)

Seit der Begehung und Kartierung von 2022 soll eine weitere Gebäudereihe (gelb umrandet) abgerissen werden. Hierbei handelt es sich um das ehemals städtische Grundstück mit den Häusern 137 – 139. Da sich somit der Wirkungsbereich der geplanten Baumaßnahme ausweitet, wird die davon betreffende nördliche Baumreihe überprüft.
