ABBRUCH UND NEUBEBAUUNG RÖMERSTRASSE 119-135 UND 137- 139

Orientierende Gebäudeschadstofferkundung
(Rückbau/Teilrückbau)

18. AUGUST 2021

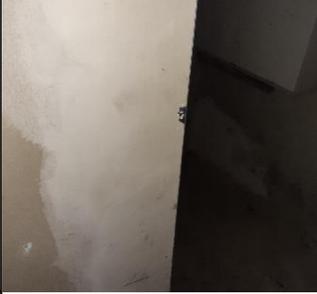
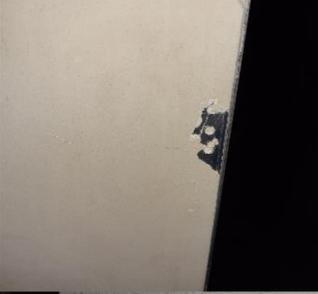
beige		Asbest	Flächig	07.07.2021	Asbest nicht nachgewiesen	keine schadstoffbedingte Separation erforderlich
V7	G137	UG	Flur	Materialprobe	Wand	Putz

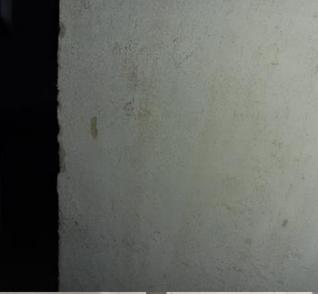
grau, weiß		Asbest	Flächig	07.07.2021	Asbest nicht nachgewiesen	keine schadstoffbedingte Separation erforderlich
V8	G137	UG	Flur	Materialprobe	Wand	Wandfarbe

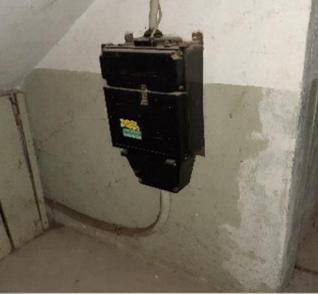
grün		Asbest	Flächig	07.07.2021	Chrysotilasbest nachgewiesen	gefährlicher Abfall, Separation erforderlich, Maßnahmen zum Arbeits- und Umgebungsschutz gem. TRGS 519 erforderlich
V9	G137	UG	Flur	Materialprobe	Decke	Putz

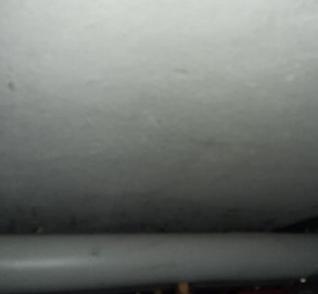
grau, weiß		Asbest	Flächig	07.07.2021	Asbest nicht nachgewiesen	keine schadstoffbedingte Separation erforderlich

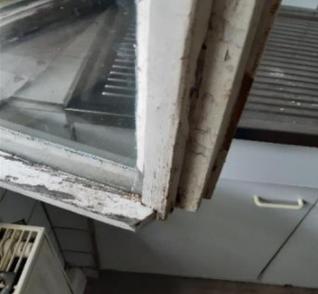
V10	G137	EG	Küche	Materialprobe	Fenster	Fensterkitt

grau, weiß		Asbest	Flächig	07.07.2021	Asbest nicht nachgewiesen	keine schadstoffbedingte Separation erforderlich

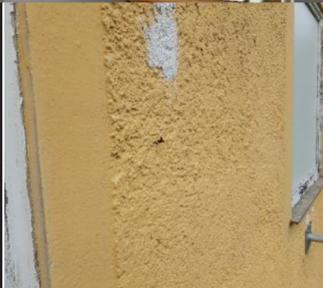
gelb		Asbest		07.07.2021	Asbest nicht nachgewiesen	keine schadstoffbedingte Separation erforderlich
V30	G139	DG		Visuelle Einstufung	Kamin	AZ

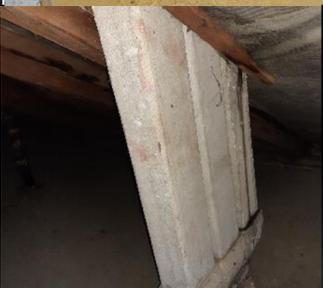
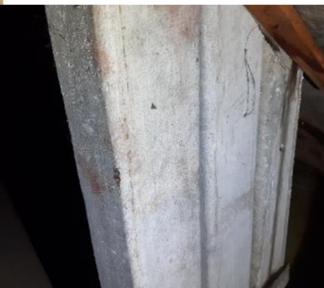
Asbest	Punktuell	07.07.2021		gefährlicher Abfall, Separation erforderlich, Maßnahmen zum Arbeits- und Umgebungsschutz gem. TRGS 519 erforderlich
V31	G139	DG		Visuelle Einstufung	Abkofferung	AZ

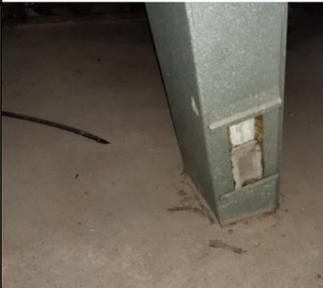
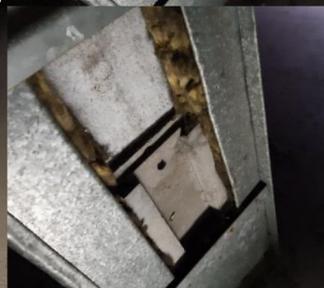
V32	G139	DG		Visuelle Einstufung	Kamin	Dämmung/Isolierung

KMF	Flächig	07.07.2021		gefährlicher Abfall, Separation erforderlich, Maßnahmen zum Arbeits- und Umgebungsschutz gem. TRGS 521 erforderlich

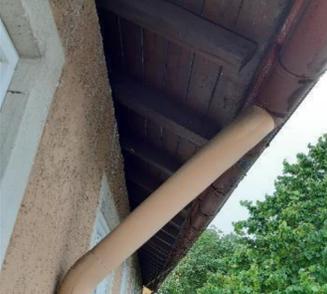
PAK, Asbest	Flächig	07.07.2021	Asbest nicht nachgewiesen	keine schadstoffbedingte Separation erforderlich
V54	G119	Fassade	Außenputz	Materialprobe	Außenwand	Außenputz

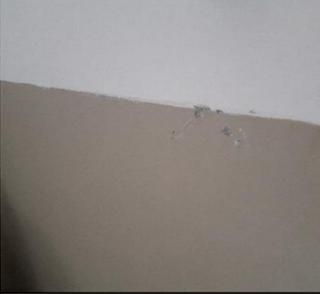
Asbest	Flächig	07.07.2021	Asbest nicht nachgewiesen KMF nachgewiesen (keine WHO-Faser)	
V55	G133	UG	Keller	Materialprobe	Wand	Putz

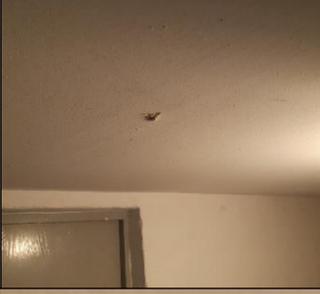
grau, weiß		Asbest	Flächig	07.07.2021	Chrysotilasbest nachgewiesen	gefährlicher Abfall, Separation erforderlich, Maßnahmen zum Arbeits- und Umgebungsschutz gem. TRGS 519 erforderlich
V56	G133	UG	Keller	Materialprobe	Decke	Gipskarton

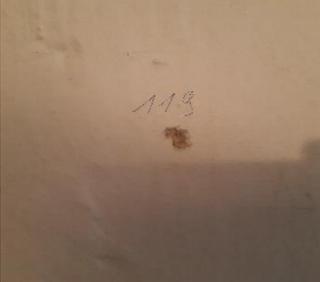
V57	G129	UG	Keller	Materialprobe	Wand	Putz

grau, weiß		Asbest	Flächig	07.07.2021	Asbest nicht nachgewiesen	keine schadstoffbedingte Separation erforderlich

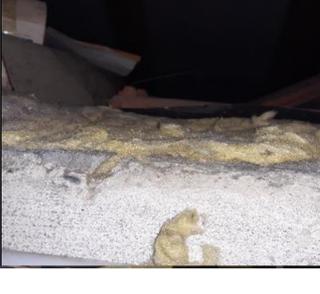
V72	alle Gebäude	DG	Dachbode n	Visuelle Einstufung	Zugang Dachboden	Dämmauflage

KMF	Flächig	07.07.2021		gefährlicher Abfall, Separation erforderlich, Maßnahmen zum Arbeits- und Umgebungsschutz gem. TRGS 521 erforderlich

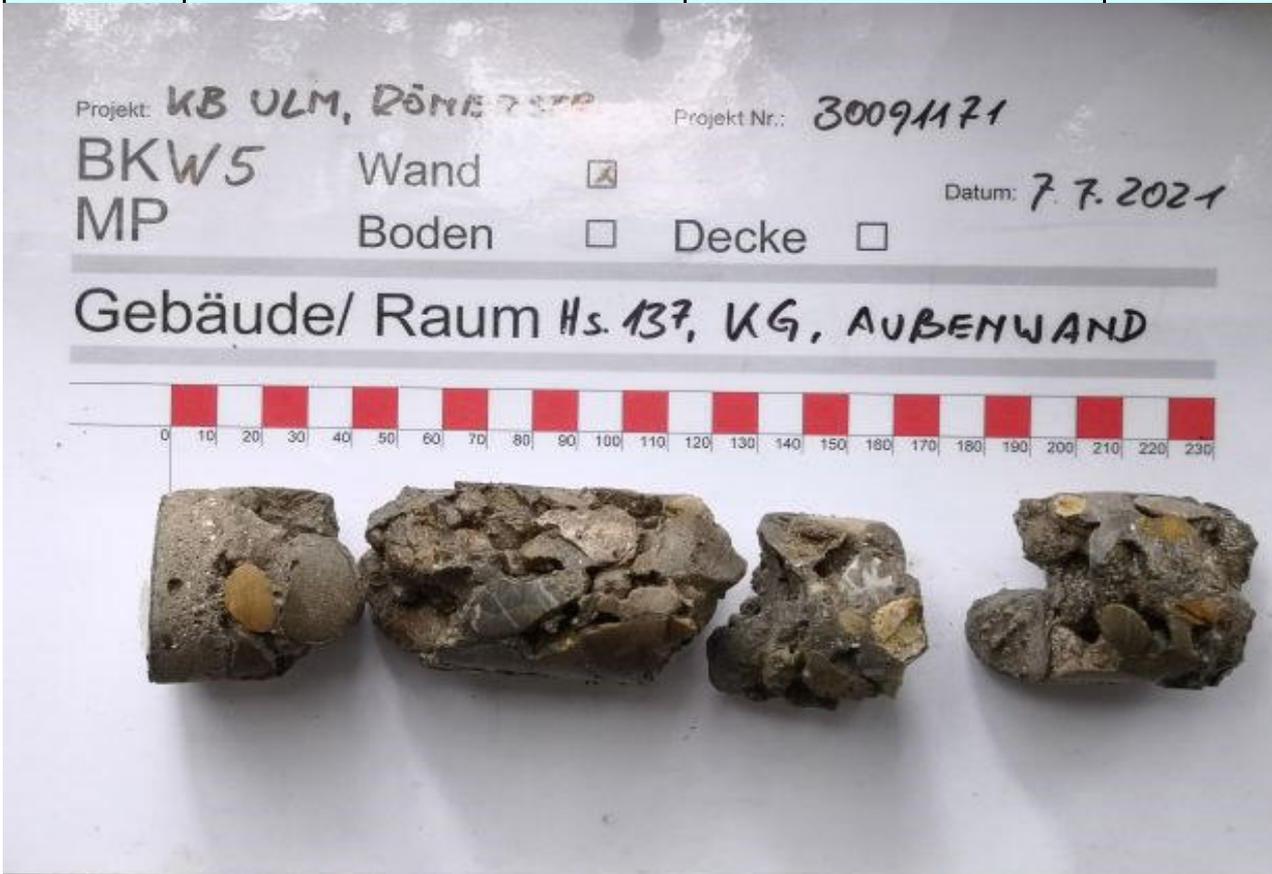
Projekt: Kernbohrungen Ulm Römerstraße			ARCADIS
Bohrkernaufbau			30091171
Hausnummer: 137, 2. KG, Außenwand			
BKW 5	Kernlänge 320 mm	BK-Aufnahme Hr. Reinberg	07.07.2021

Als Mischprobenbestandteil	Analytik	Schichtstärke in mm	Beschreibung / Schichtbeschreibung	Vol %
				0,0 Vol%
	Asbest nachgewiesen	0,20 mm	Anstrich, weiß	0,1 Vol%
		15,00 mm	Putz, grau	4,7 Vol%
	UVM-Erlass: Z2 (PAK 17 mg/kg)	305,00 mm	grober Beton, z.T entfestigt, grau	95,3 Vol%
				0,0 Vol%
				0,0 Vol%
				0,0 Vol%
				0,0 Vol%
				0,0 Vol%
				0,0 Vol%
				0,0 Vol%
				0,0 Vol%
		320,20 mm

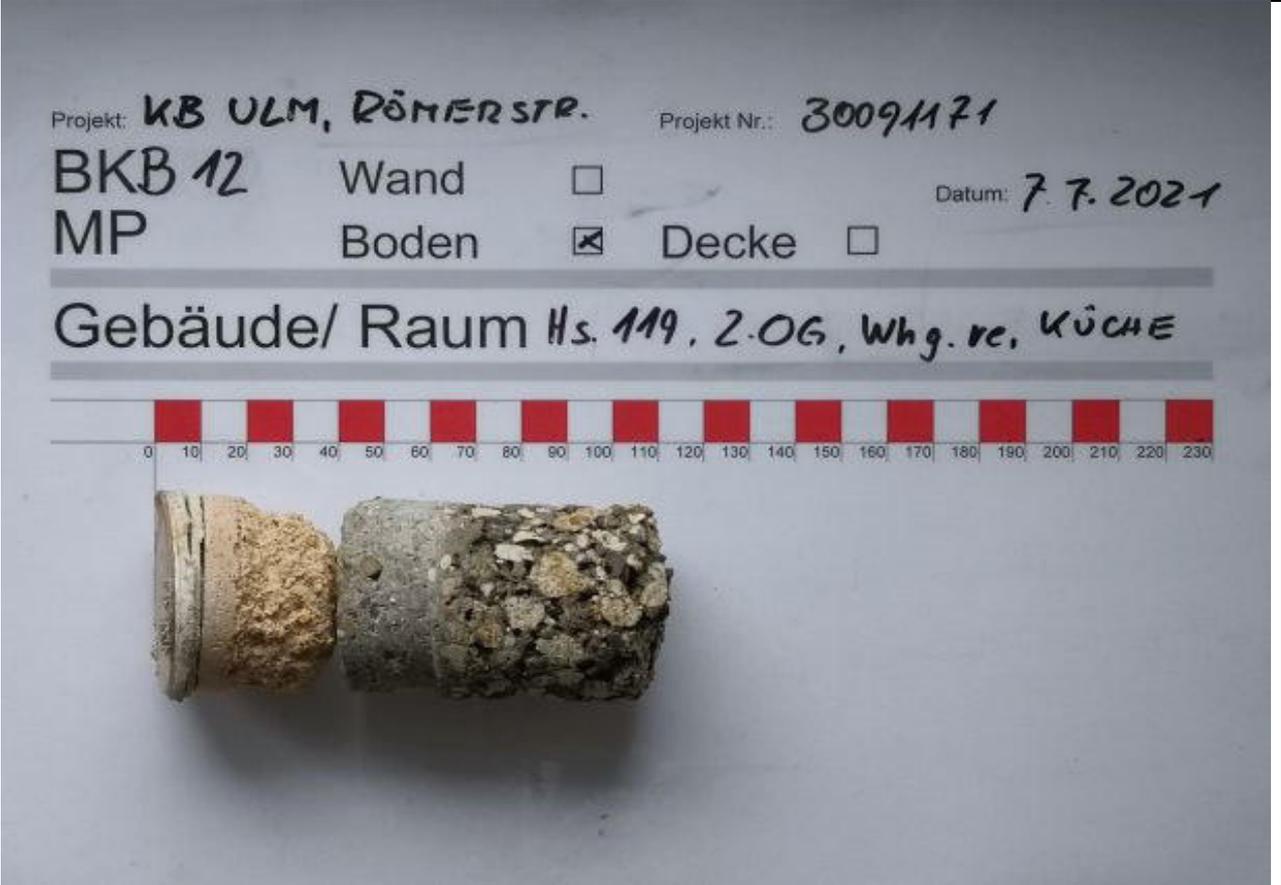
Projekt: Kernbohrungen Ulm Römerstraße			ARCADIS
Bohrkernaufbau			30091171
Hausnummer: 119, 2. OG, Whg. rechts, Küche			
BKB 12	Kernlänge 98 mm	BK-Aufnahme Hr. Reinberg	07.07.2021

Als Mischprobenbestandteil	Analytik	Schichtstärke in mm	Beschreibung / Schichtbeschreibung	Vol %
				0,0 Vol%
	kein Asbest nachgewiesen	3,00 mm	PVC 1	3,1 Vol%
	kein Asbest nachgewiesen	2,00 mm	PVC 2	2,0 Vol%
	Asbest nachgewiesen	0,20 mm	Kleber, schwarz,	0,2 Vol%
		8,00 mm	Bodenfliese, hellgrau	8,1 Vol%
MP4	kein Asbest nachgewiesen UVM-Erlass: Z1.1	25,00 mm	Estrich, grau	25,5 Vol%
		19,00 mm	Beton, grau	19,3 Vol%
		41,00 mm	Leichtbeton, grau	41,8 Vol%
				0,0 Vol%
				0,0 Vol%
				0,0 Vol%
				0,0 Vol%
		98,20 mm
