Sachdarstellung:

Der Friedrichsausteg über die Donau ist für den Fuß- und Radverkehr zwischen den Städten Neu-Ulm und Ulm seit der Fertigstellung im Jahr 1976 von großer Bedeutung.

Im Rahmen einer regulären Bauwerksprüfung nach DIN 1076 am 22. und 23.05.2023 wurden am Bauwerk zahlreiche Schäden festgestellt, u.a. Risse im Überbau im Bereich der Endquerträger. Bei Nachkontrollen wurden weitere dynamische Veränderungen des Rissbildes erkundet.

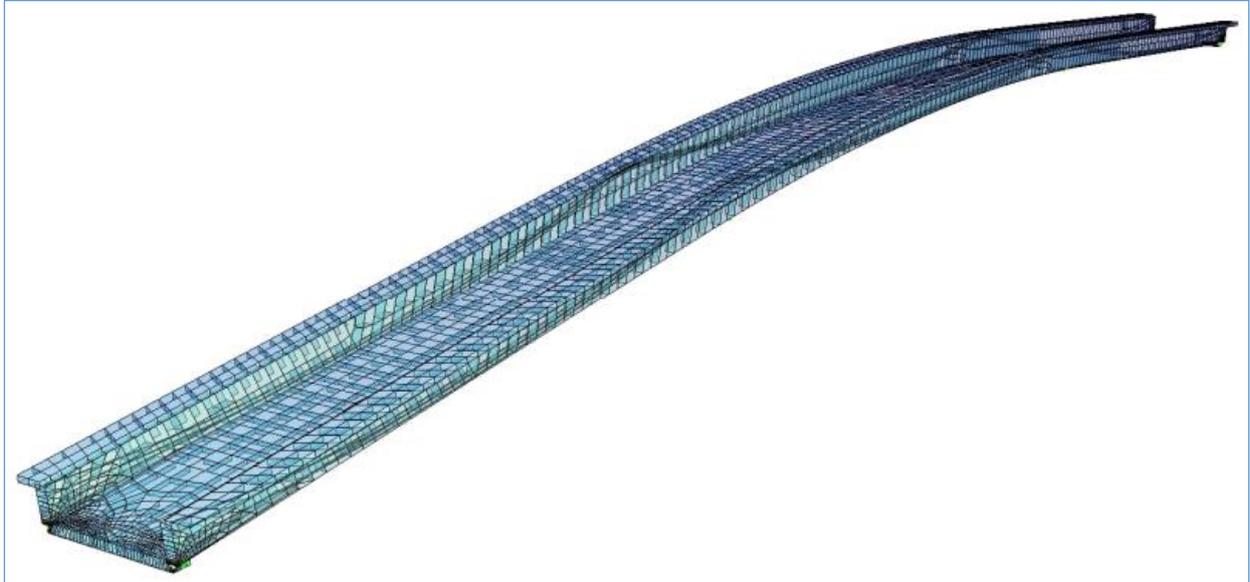
Abbildung 12: Rechenmodell Überbau (Faltwerk)

Rechnerische Nachweise wurden ausschließlich für den Überbau geführt. Ein verwendetes Rechenmodell ist in Abbildung 12 erkennbar.
