## Stadt Ulm, Flurstück 1754/8: Abbruch und Neubau des Gebäudes Beyerstr. 14 & Artenschutz

Auftraggeber:  
UWS, Ulm

16.02.2021

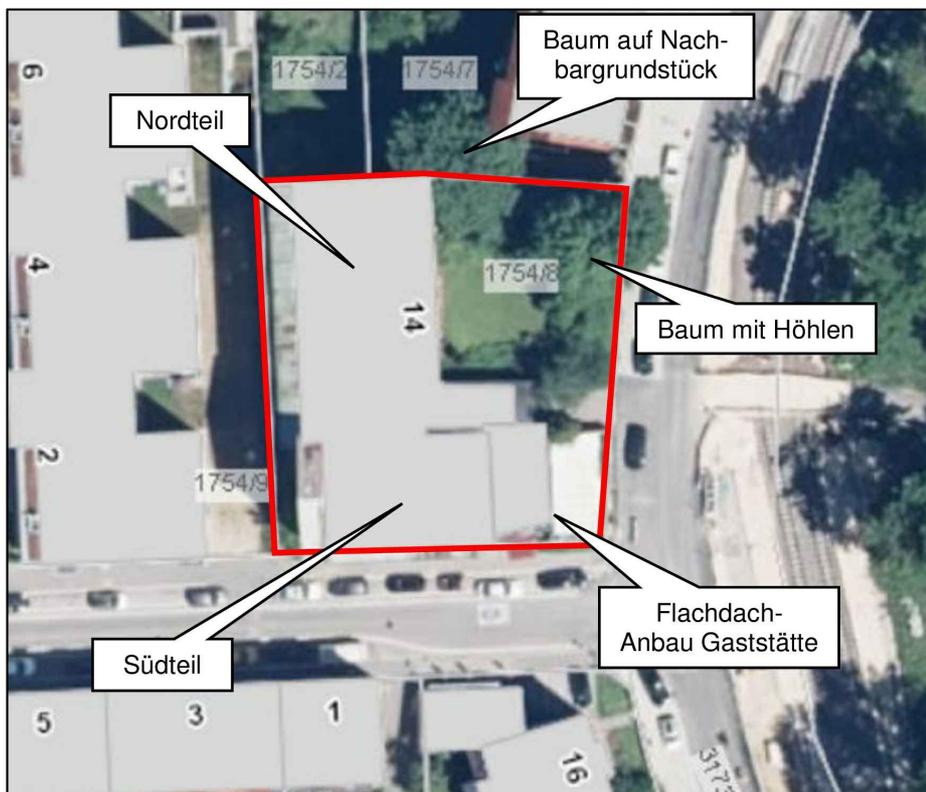
**Abb. 1: Grundstück mit dem Gebäude (Hausnr. 14) und Bäumen am Ost- und Nordrand.**  
Luftbild: RIPS der LUBW.

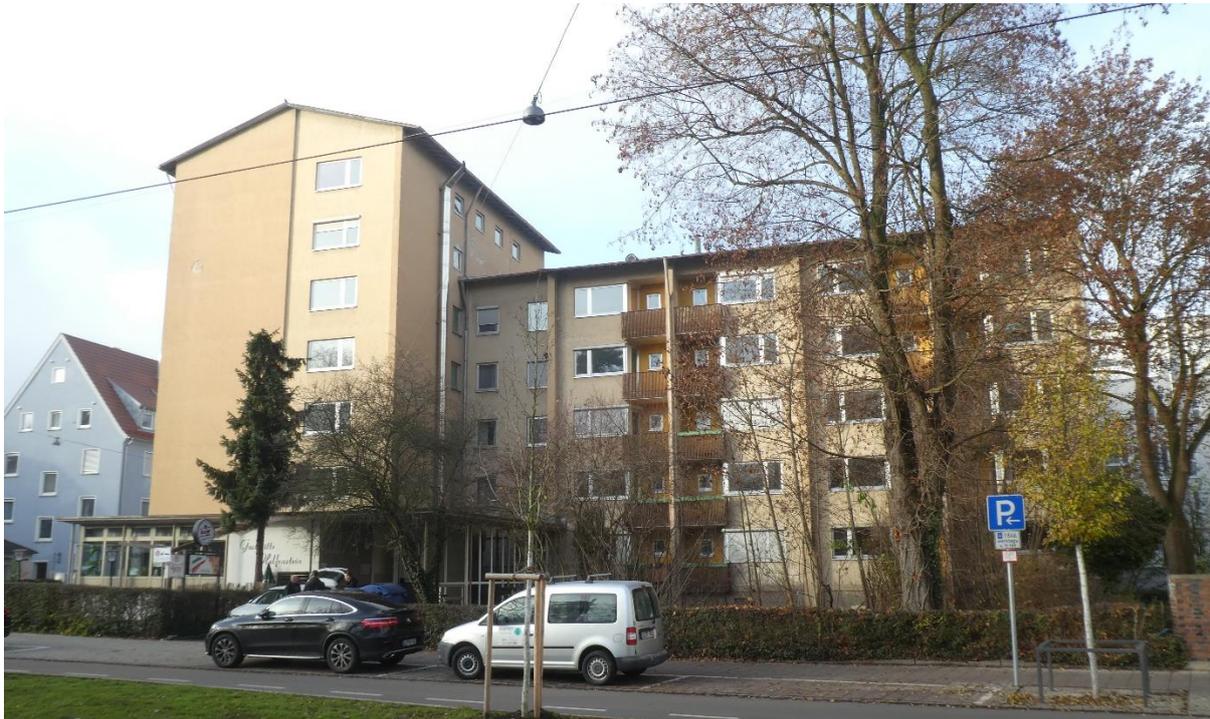
Gebäude und Bäume, Blick von Osten. Links der höhere Südteil, rechts der etwas niedrigere Nordteil. Im Vordergrund links unten der Gaststätten-Anbau.

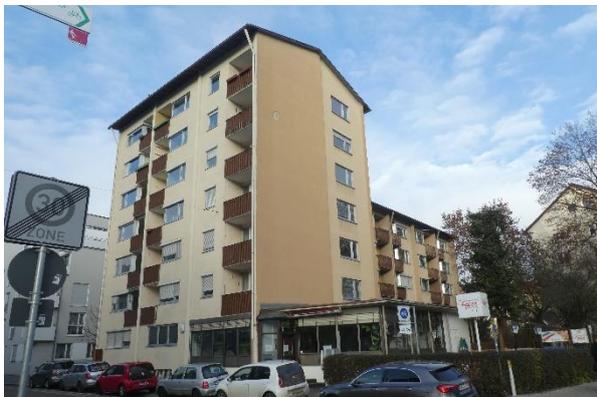
Blick von Südosten.

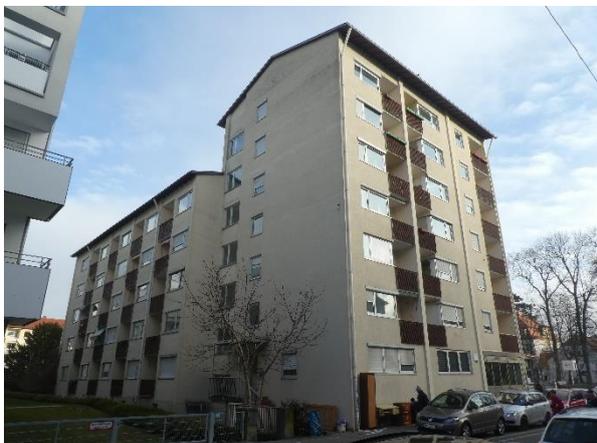
Blick von Südwesten

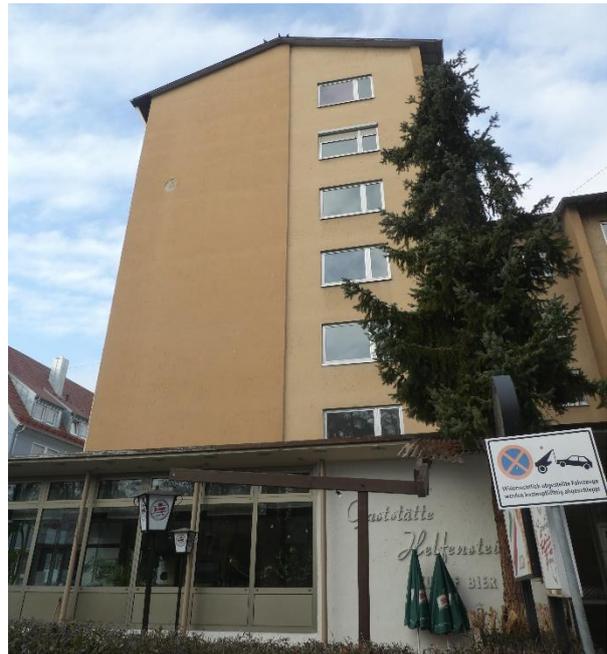
Vor dem Abbruch des Gebäudes Beyerstraße 14 muss überprüft werden, ob im Dachüberstand der Südseite Fledermäuse vorhanden sind : ebenso muss noch der Baum an der Beyerstraße vor der Fällung nachkontrolliert werden. Bei Nachweisen von Tieren bzw. Lebensstätten sind die o. g. Maßnahmen zu berücksichtigen. Damit kann dann das Haus aus artenschutzrechtlicher Sicht abgebrochen und der Baum entfernt werden.

Südseite in der Totalen, ...

Vor dem Abbruch muss das potenzielle Fledermaus-Quartier im Südgiebel nochmals durch Ausflugbeobachtungen (oder mit einem großen Hubsteiger direkt am Dach) geprüft werden, ob es besetzt ist. Am neuen Gebäude sind dann 5 Fledermaus-Quartiere einzuplanen und in die Fassade zu integrieren. Beispiele findet man unter <http://www.artenschutz-am-haus.de/lebensraumstrukturen/nisthilfen> (Foto 8).

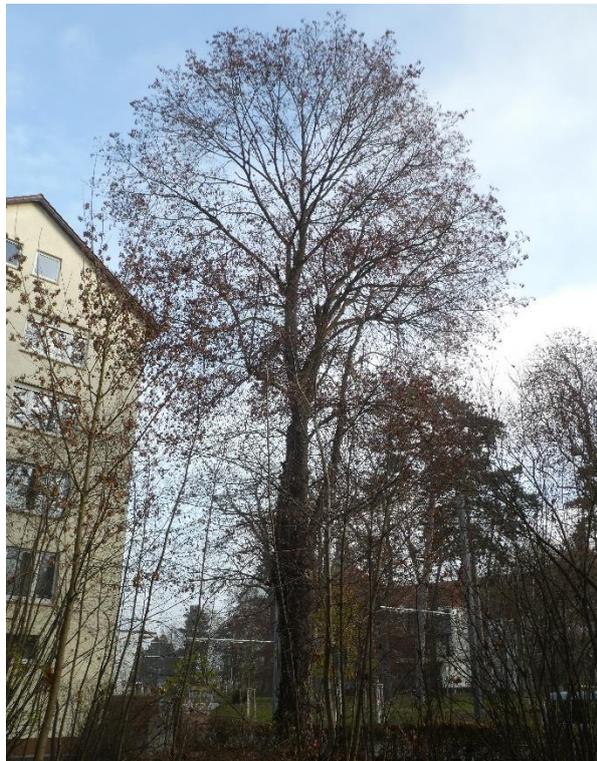
Der große Baum an der Beyerstraße weist einige Höhlen in größerer Höhe auf. Auf dem nördlichen Nachbargrundstück steht nahe der Grenze ebenfalls ein größerer Baum (ohne Höhlungen, Risse, Spalten etc.), er soll dennoch möglichst erhalten werden.

Baum in der Nordostecke.
