**Stadt Ulm,
Rahmenplan Dichterviertel, BA 3 (part.):
Abbruch Gebäude Mörikestr. 11 + 11/1
& Artenschutz**

Auftraggeber: Völk Immobilien GmbH, Ulm

| BIO - BÜRO SCHREIBER | |

7.2.2021

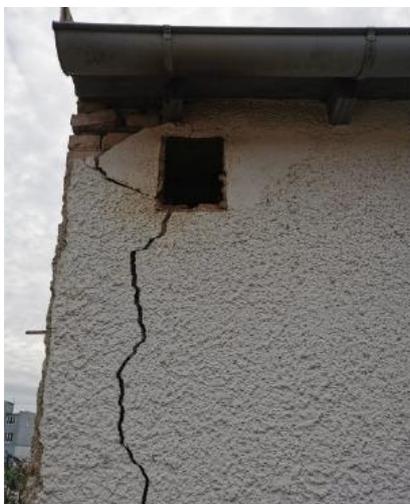
Die Dachbalken sind beispielsweise an einigen Stellen zum Innenhof hin morsch und am äußeren Eck der Außenfassade findet sich freies Mauerwerk mit einem großen Riss / Spalt, der durchgängig zum Innenraum des EG ist (Abb. 8). Durch diesen könnten Fledermäuse ins Innere der Halle gelangen. Weiter findet sich eine große Fuge zwischen Decke und Wand an der Stirnseite der Lagerhalle, die einen Zugang durch Zwischendecke darstellt. Diese wurden gründlich untersucht, jedoch wurden weder Tiere noch indirekte Hinweise gefunden.

Abb. 8: Riss in der Außenfassade, durchgängig in den Innenbereich. Die Öffnung im Bild ist von Innen vergittert.
