BAUMASSNAHME: LPH01 RÖMERSTRASSE 80-149 ULM

LEISTUNG: BAUMGUTACHTEN
WOHNANLAGE RÖMERSTRASSE 119 – 135 ULM

Ergänzung zum Baumgutachten von Dipl. Ing. Herrn Rolf Hagemeyer vom 31.03.2022

**Baumaßnahme: Neubau Bundeseigene Wohnungen
Römerstraße 119-139 Ulm**

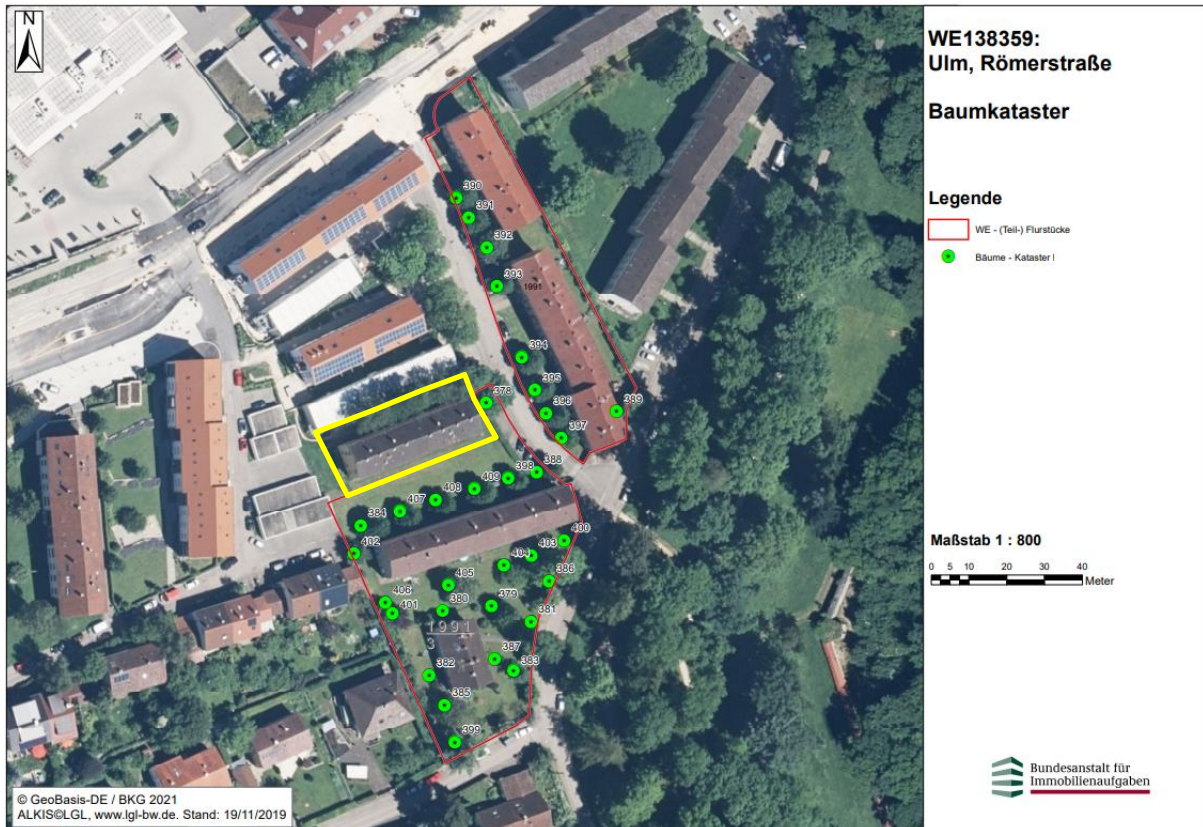
Abbildung 1: Aufgenommene Bäume mit Nummerierung vom Hagmeyer Landschaftsbau und neu hinzugekommene Abrissfläche (gelb markiert)

Seit der Begehung und Kartierung von 2022 soll eine weitere Gebäudereihe (gelb umrandet) abgerissen werden. Hierbei handelt es sich um das ehemals städtische Grundstück mit den Häusern 137 – 139. Da sich somit der Wirkungsbereich der geplanten Baumaßnahme ausweitet, wird die davon betreffende nördliche Baumreihe überprüft.
