ABBRUCH UND NEUBEBAUUNG RÖMERSTRASSE 119-135 UND 137- 139

Orientierende Gebäudeschadstofferkundung
(Rückbau/Teilrückbau)

Auftraggeber:
Bundesanstalt für Immobilienaufgaben
Ellerstraße 56
53119 Bonn

18. AUGUST 2021

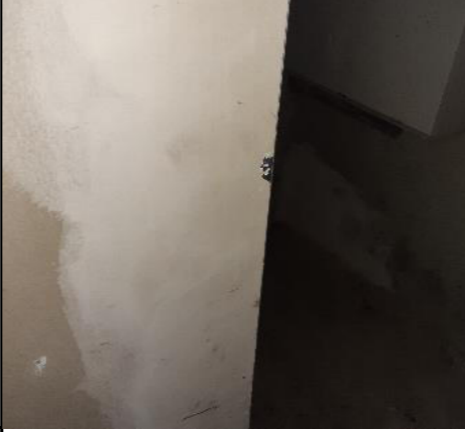
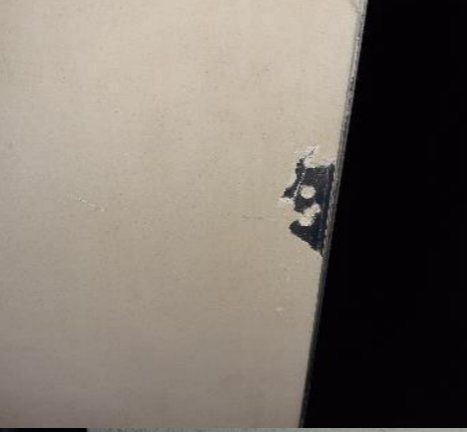
beige		Asbest	Flächig	07.07.2021	Asbest nicht nachgewiesen	keine schadstoffbedingte Separation erforderlich
V7	G137	UG	Flur	Materialprobe	Wand	Putz

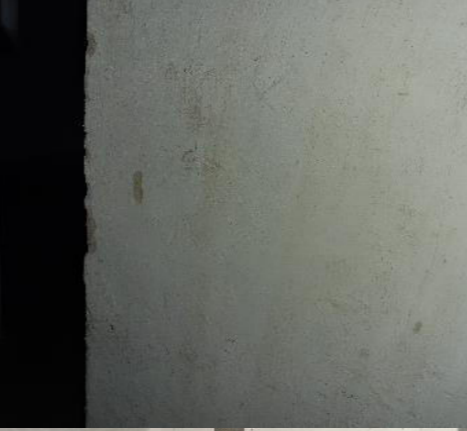
grau, weiß		Asbest	Flächig	07.07.2021	Asbest nicht nachgewiesen	keine schadstoffbedingte Separation erforderlich
V8	G137	UG	Flur	Materialprobe	Wand	Wandfarbe

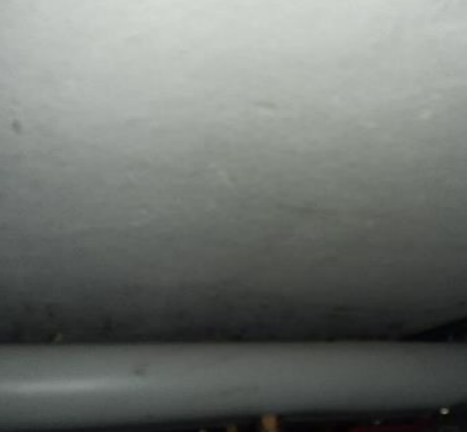
grau, weiß		Asbest	Flächig	07.07.2021	Asbest nicht nachgewiesen	keine schadstoffbedingte Separation erforderlich

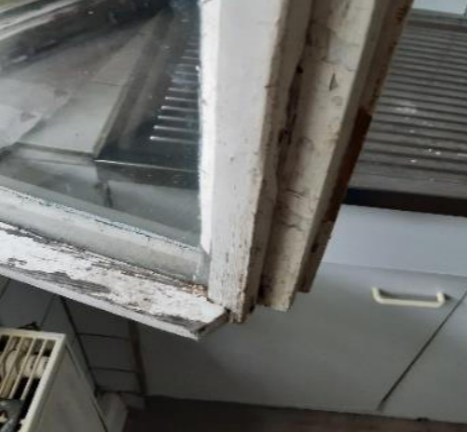
V10	G137	EG	Küche	Materialprobe	Fenster	Fensterkitt

grau, weiß		Asbest	Flächig	07.07.2021	Asbest nicht nachgewiesen	keine schadstoffbedingte Separation erforderlich

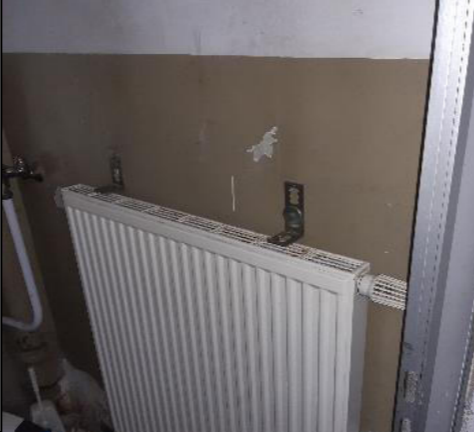
grün		Asbest	Flächig	07.07.2021	Chrysotilasbest nachgewiesen	gefährlicher Abfall, Separation erforderlich, Maßnahmen zum Arbeits- und Umgebungsschutz gem. TRGS 519 erforderlich

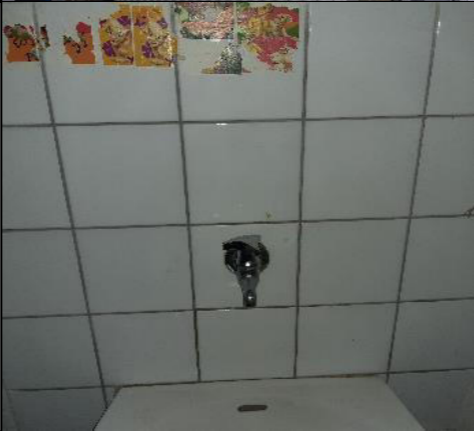
V20	G139	1.OG	WC	Materialprobe	Wand	Fliesenkleber

grau		Asbest	Flächig	07.07.2021	Asbest nicht nachgewiesen	keine schadstoffbedingte Separation erforderlich
V21	G139	1.OG	Küche	Materialprobe	Wand	Fliesenkleber

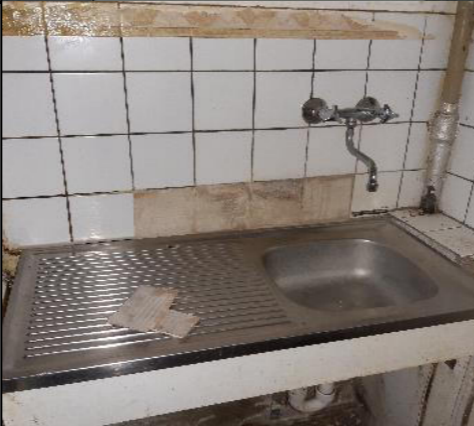
grau		Asbest	Flächig	07.07.2021	Asbest nicht nachgewiesen	keine schadstoffbedingte Separation erforderlich

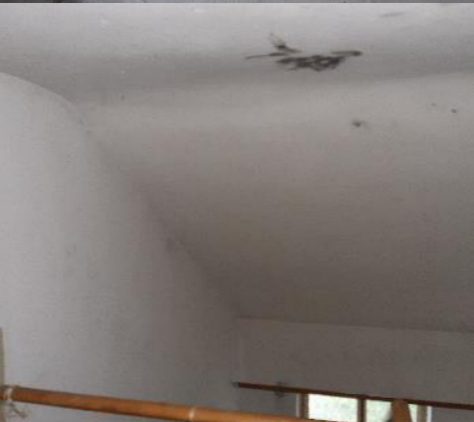
grau, weiß		Asbest		07.07.2021	Asbest nicht nachgewiesen	keine schadstoffbedingte Separation erforderlich
V29	G139	Fassade	außen	Materialprobe	Fassade allgemein	Außenputz	 		gelb		Asbest		07.07.2021	Asbest nicht nachgewiesen	keine schadstoffbedingte Separation erforderlich
V30	G139	DG		Visuelle Einstufung	Kamin	AZ

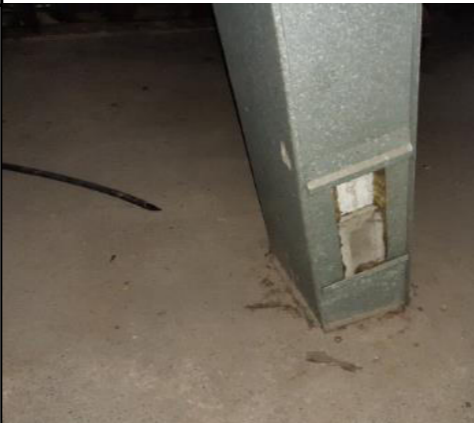
V32	G139	DG		Visuelle Einstufung	Kamin	Dämmung/Isolierung

KMF	Flächig	07.07.2021		gefährlicher Abfall, Separation erforderlich, Maßnahmen zum Arbeits- und Umgebungsschutz gem. TRGS 521 erforderlich

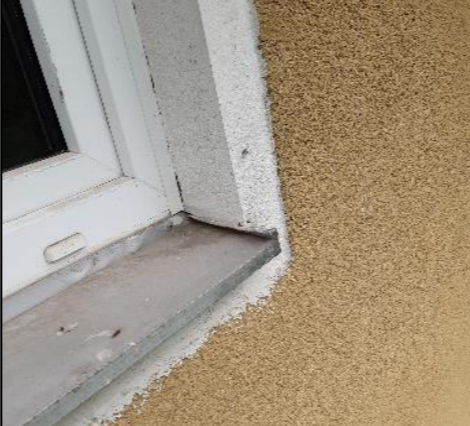
Asbest	Flächig	07.07.2021	Asbest nicht nachgewiesen	keine schadstoffbedingte Separation erforderlich
V40	G129	1.OG	Flur	Materialprobe	Wand	Putz

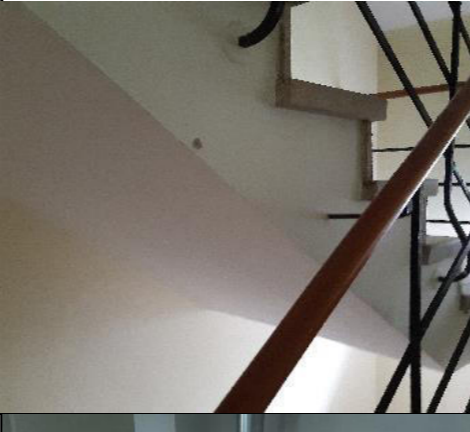
grau, weiß		Asbest	Flächig	07.07.2021	Chrysotilasbest nachgewiesen	gefährlicher Abfall, Separation erforderlich, Maßnahmen zum Arbeits- und Umgebungsschutz gem. TRGS 519 erforderlich

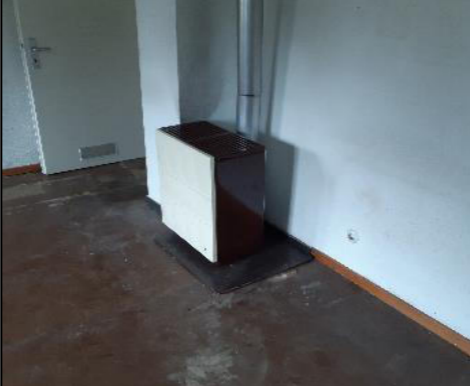
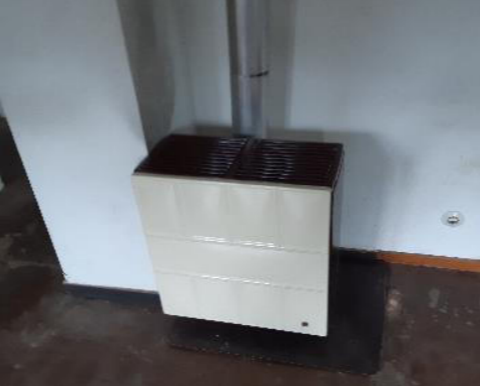
V42	G133	EG	Wohnzim- mer	Materialprobe	Wand	Putz, Tapete

Asbest	Flächig	07.07.2021	Asbest nicht nachgewiesen	keine schadstoffbedingte Separation erforderlich

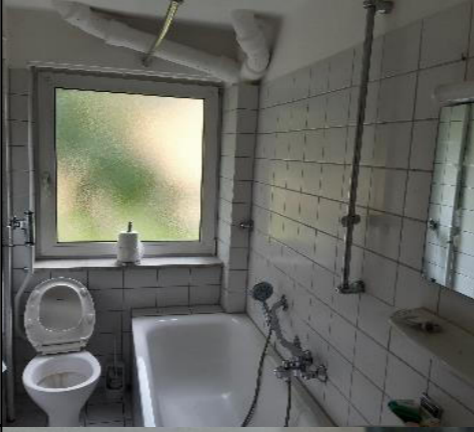
grau, weiß		Asbest, Heraklith	Flächig	07.07.2021	Asbest nicht nachgewiesen	keine schadstoffbedingte Separation erforderlich
V44	G133	EG	TH	Materialprobe	Wand	Putz

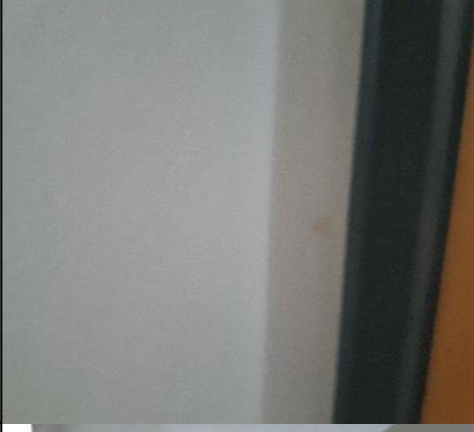
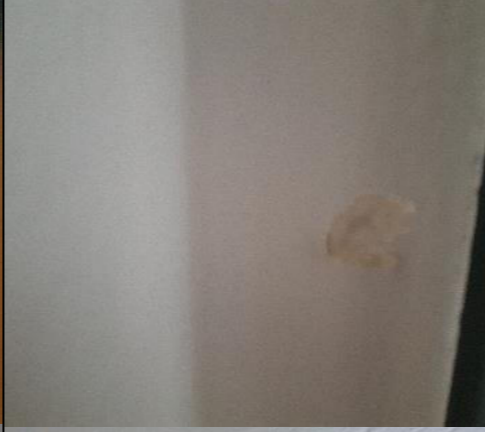
grau, weiß		Asbest	Flächig	07.07.2021	Asbest nicht nachgewiesen	keine schadstoffbedingte Separation erforderlich
V45	G133	EG	TH	Materialprobe	Treppe	Putz

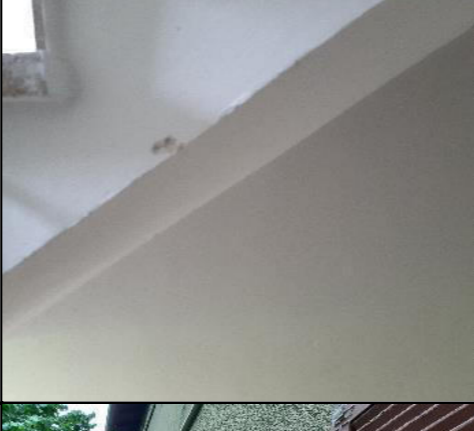
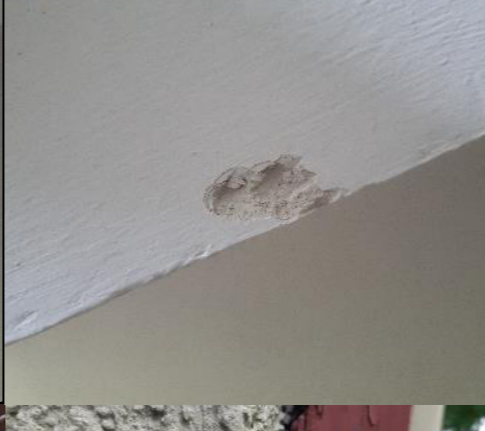
grau, weiß		Asbest	Flächig	07.07.2021	Asbest nicht nachgewiesen	keine schadstoffbedingte Separation erforderlich
V46	G133	Fassade	außen	Materialprobe	Fassade allgemein	Außenputz, Styropordämmung

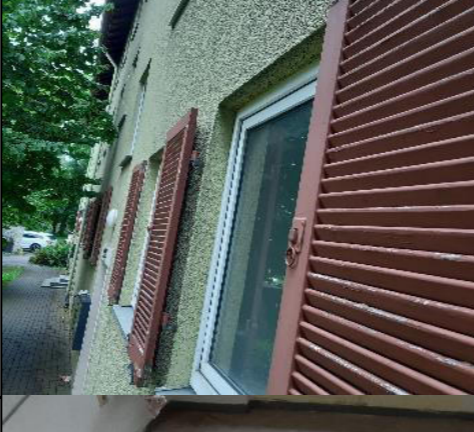
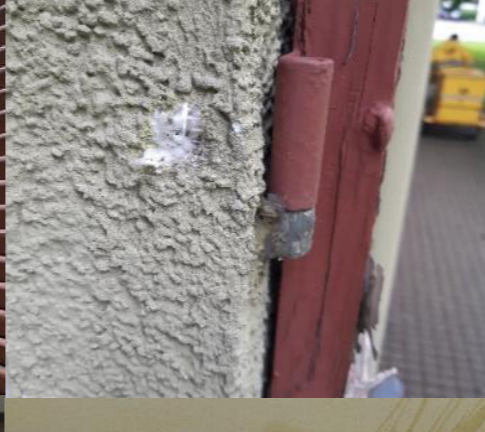
grün, grau		Asbest, Heraklith	Flächig	07.07.2021	Asbest nicht nachgewiesen	keine schadstoffbedingte Separation erforderlich

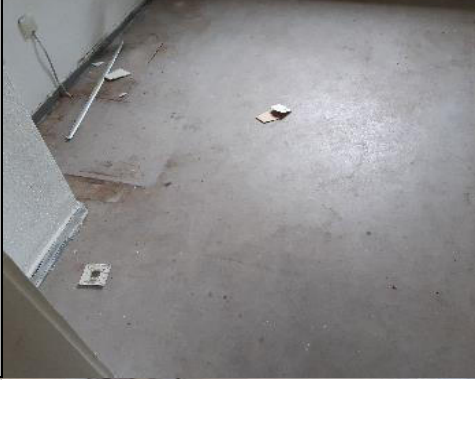
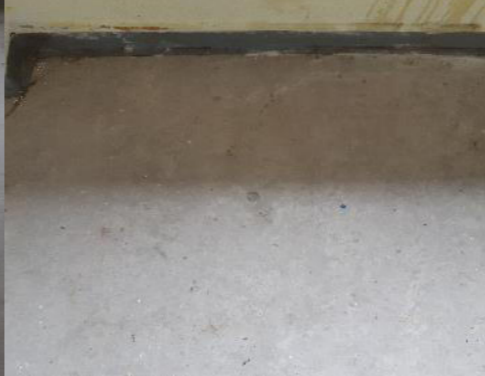
V47	G133	EG	Küche	Materialprobe	Boden	PVC, Kleber

grau		Asbest, PAK	Flächig	07.07.2021	Asbest nicht nachgewiesen	keine schadstoffbedingte Separation erforderlich

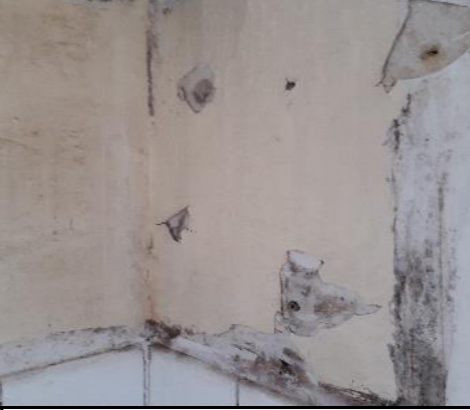
grau, weiß		Asbest	Flächig	07.07.2021	Asbest nicht nachgewiesen	keine schadstoffbedingte Separation erforderlich
V49	G119	2.OG	Bad	Materialprobe	Decke	Putz			grau, weiß		Asbest	Flächig	07.07.2021	Asbest nicht nachgewiesen	keine schadstoffbedingte Separation erforderlich
V50	G119	2.OG	TH	Materialprobe	Wand	Putz

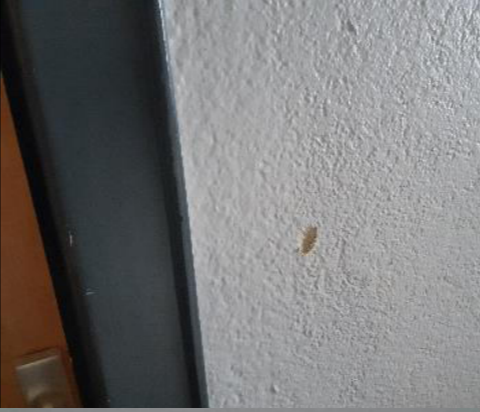
grau, weiß		Asbest	Flächig	07.07.2021	Asbest nicht nachgewiesen	keine schadstoffbedingte Separation erforderlich
V51	G119	2.OG	TH	Materialprobe	Treppe	Putz

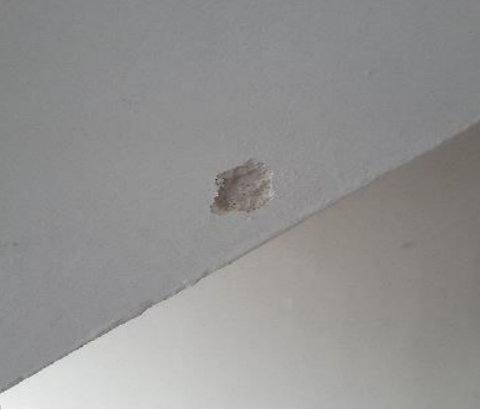
grau, weiß		Asbest	Flächig	07.07.2021	Asbest nicht nachgewiesen	keine schadstoffbedingte Separation erforderlich

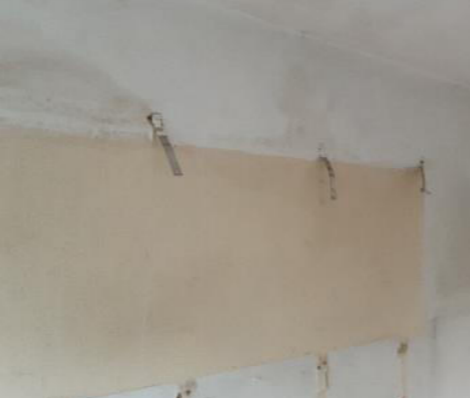
V52	G119	2.OG	Flur	Materialprobe	Wand	Putz

grau, weiß		Asbest	Flächig	07.07.2021	Asbest nicht nachgewiesen	keine schadstoffbedingte Separation erforderlich

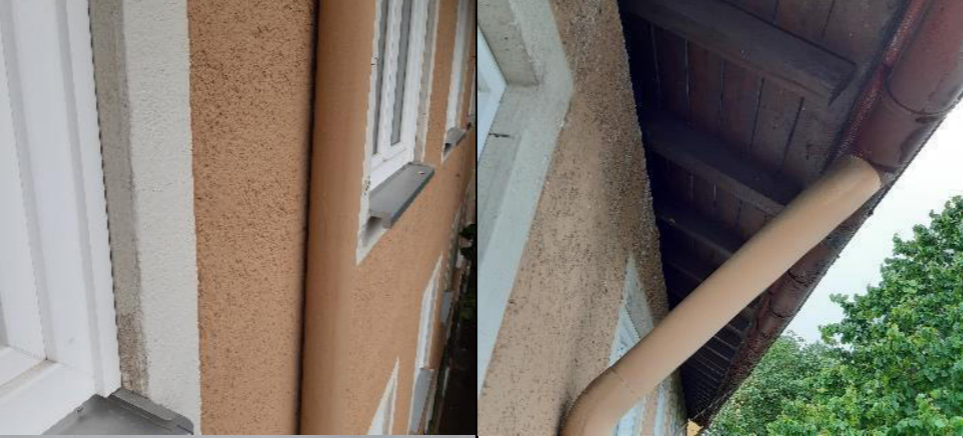
Asbest	Flächig	07.07.2021	Asbest nicht nachgewiesen KMF nachgewiesen (keine WHO-Faser)	
V55	G133	UG	Keller	Materialprobe	Wand	Putz

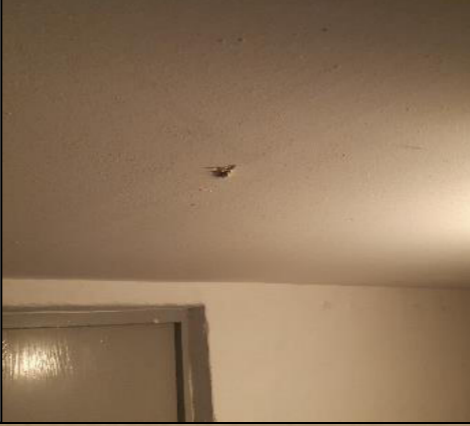
Asbest	Flächig	07.07.2021	Asbest nicht nachgewiesen KMF nachgewiesen (keine WHO-Faser)

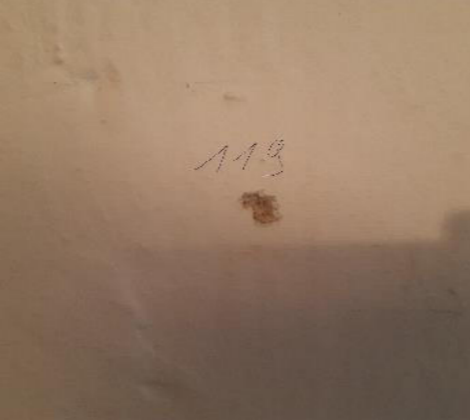
V57	G129	UG	Keller	Materialprobe	Wand	Putz

grau, weiß		Asbest	Flächig	07.07.2021	Asbest nicht nachgewiesen	keine schadstoffbedingte Separation erforderlich

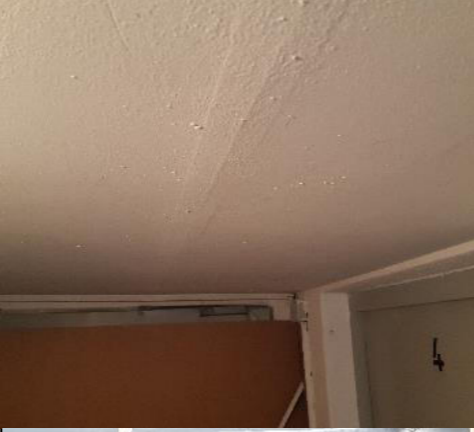
Verdachts- stelle	Gebäude	Ebene	Raum	Probenart	Einbauort	Material	Einbausituation	Detail	visuelle Erscheinung/ Farbe	Bemerkungen	Schadstoff- verdacht	Ausprägung (flächig, linienförmig, punktuell)	Probenahme- datum	Ergebnis chem. Analytik (relevante Parameter)	Bewertung
V58	G129	UG	Keller	Materialprobe	Decke	Spachtelmasse

grau, weiß		Asbest	Flächig	07.07.2021	Asbest nicht nachgewiesen	keine schadstoffbedingte Separation erforderlich
V59	G119	UG	Keller	Materialprobe	Wand	Putz, Farbe

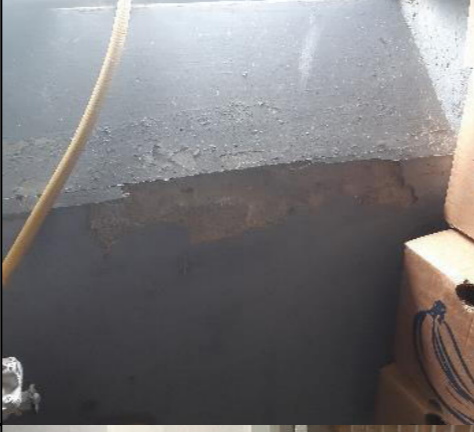
grau, weiß	Fensterbereich	Asbest	Flächig	07.07.2021	Asbest nicht nachgewiesen	keine schadstoffbedingte Separation erforderlich
V60	G119	UG	Keller	Materialprobe	Wand	Putz

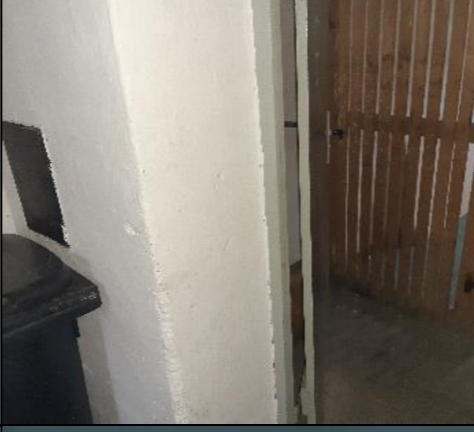
weiß		Asbest	Flächig	07.07.2021	Asbest nicht nachgewiesen	keine schadstoffbedingte Separation erforderlich
V61	G119	UG	Keller	Materialprobe	Decke	Spachtelmasse

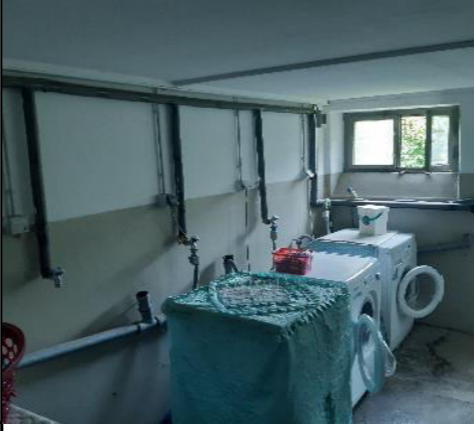
grau		Asbest	Flächig	07.07.2021	Asbest nicht nachgewiesen KMF nachgewiesen (keine WHO-Fasern)

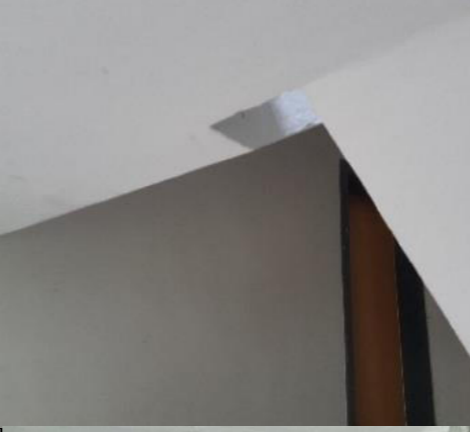
Verdachts- stelle	Gebäude	Ebene	Raum	Probenart	Einbauort	Material	Einbausituation	Detail	visuelle Erscheinung/ Farbe	Bemerkungen	Schadstoff- verdacht	Ausprägung (flächig, linienförmig, punktuell)	Probenahme- datum	Ergebnis chem. Analytik (relevante Parameter)	Bewertung
V63	G125		TH	Materialprobe	Treppe	Putz

grau, weiß		Asbest	Flächig	07.07.2021	Asbest nicht nachgewiesen	keine schadstoffbedingte Separation erforderlich
V64	G125	UG	Keller	Materialprobe	Wand	Putz

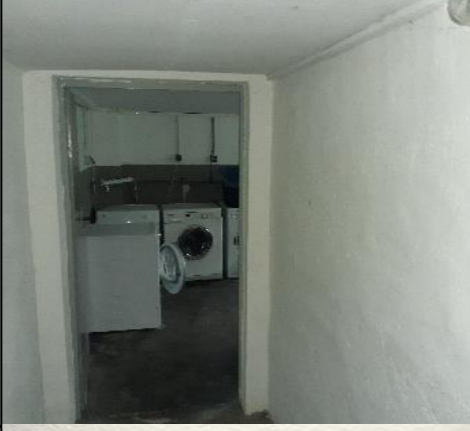
grau, weiß		Asbest	Flächig	07.07.2021	Asbest nicht nachgewiesen	keine schadstoffbedingte Separation erforderlich
V65	G125	UG	Keller	Materialprobe	Decke	Spachtelmasse

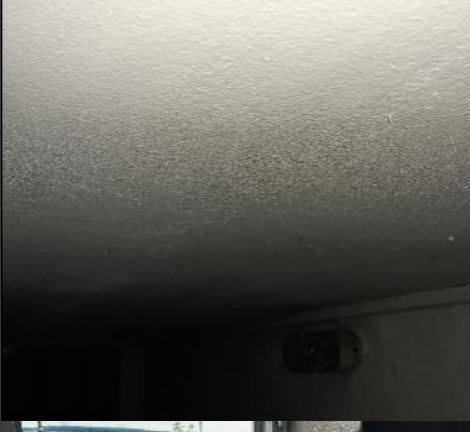
Asbest	Flächig	07.07.2021	Asbest nicht nachgewiesen KMF nachgewiesen (keine WHO-Fasern)	
V66	G125	DG		Materialprobe	Wand	Putz

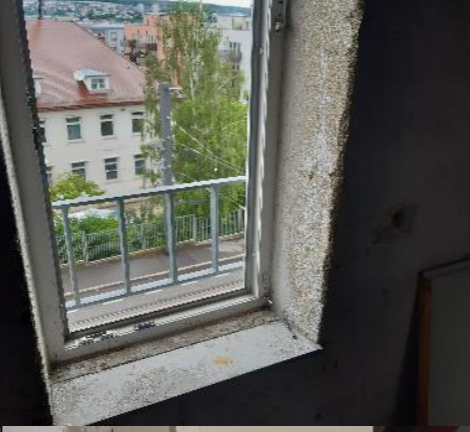
grau, weiß	MP aus 125, 119, 133, 129	Asbest	Flächig	07.07.2021	Asbest nicht nachgewiesen	keine schadstoffbedingte Separation erforderlich

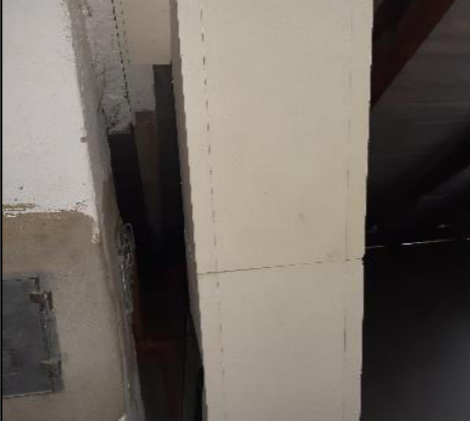
V67	G129	DG	Dachboden	Materialprobe	Kamin	Brandschutzabkoffe- rung

Asbest	Flächig	07.07.2021	Asbest nicht nachgewiesen	keine schadstoffbedingte Separation erforderlich

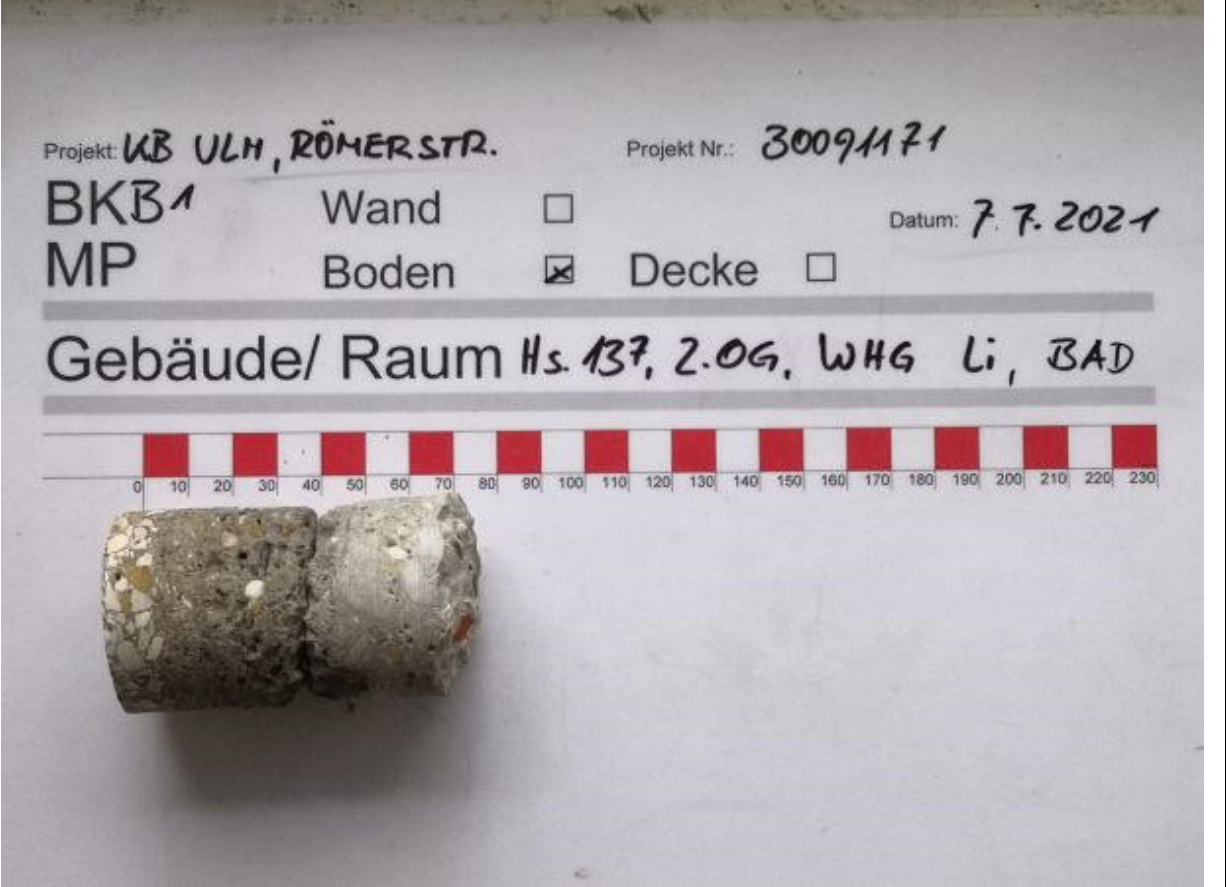
Projekt: Kernbohrungen Ulm Römerstraße			ARCADIS
Bohrkernaufbau			30091171
Hausnummer: 137, 2. OG, Whg. links, Bad			
BKB 1	Kernlänge 73 mm	BK-Aufnahme Hr. Reinberg	07.07.2021

Als Mischprobenbestandteil	Analytik	Schichtstärke in mm	Beschreibung / Schichtbeschreibung	Vol %
				0,0 Vol%
		20,00 mm	Bodenfliese	27,4 Vol%
	kein Asbest nachgewiesen	20,00 mm	Zementestrich, grau	27,4 Vol%
MP3	UVM-Erlass: Z1.1	33,00 mm	Beton, grau	45,2 Vol%
				0,0 Vol%
				0,0 Vol%
				0,0 Vol%
				0,0 Vol%
				0,0 Vol%
				0,0 Vol%
				0,0 Vol%
				0,0 Vol%
		73,00 mm

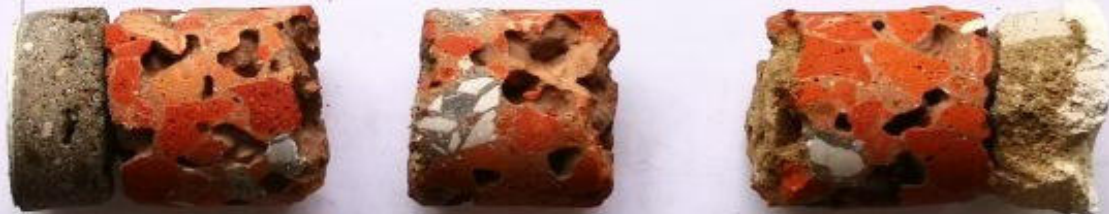
BKW 2

Als Mischprobenbestandteil	Analytik	Schichtstärke in mm	Beschreibung / Schichtbeschreibung	Vol %
				0,0 Vol%
		1,00 mm	Anstrich	0,6 Vol%
		18,00 mm	Putz	11,2 Vol%
	UVM-Erlass: Z1.1	40,00 mm	Ziegelmauerwerk	24,8 Vol%
		40,00 mm	Hohlraum	24,8 Vol%
	UVM-Erlass: Z1.1	40,00 mm	Ziegelmauerwerk	24,8 Vol%
		17,00 mm	Hohlraum	10,5 Vol%
		5,00 mm	Putz	3,1 Vol%
		0,20 mm	Anstrich	0,1 Vol%
				0,0 Vol%
				0,0 Vol%
				0,0 Vol%
		161,20 mm

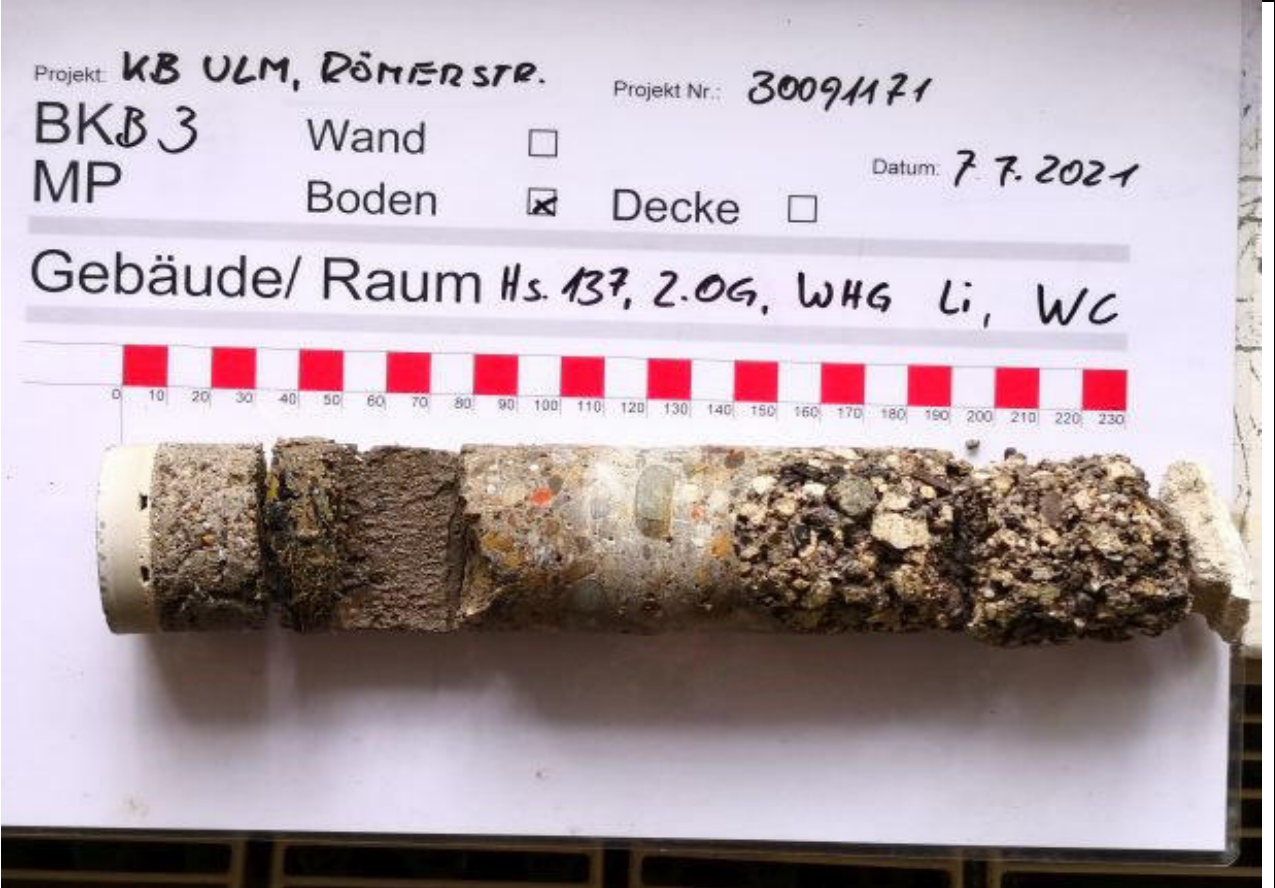
Projekt: Kernbohrungen Ulm Römerstraße		ARCADIS	
Bohrkernaufbau		30091171	
Hausnummer: 137, 2. OG, Whg. links, WC			
BKB 3	Kernlänge 274 mm	BK-Aufnahme Hr. Reinberg	07.07.2021

Als Mischprobenbestandteil	Analytik	Schichtstärke in mm	Beschreibung / Schichtbeschreibung	Vol %
				0,0 Vol%
		10,00 mm	Bodenfliese, weiß	3,6 Vol%
	kein Asbest nachgewiesen	1,00 mm	Kleber, weiß	0,4 Vol%
		20,00 mm	Estrich 1, grau	7,3 Vol%
		40,00 mm	Estrich 2, grau	14,6 Vol%
MP3	UVM-Erlass: Z1.1	58,00 mm	Beton, grau	21,2 Vol%
MP3	UVM-Erlass: Z1.1	135,00 mm	Leichtbeton, grau	49,3 Vol%
	kein Asbest nachgewiesen	5,00 mm	Putz, grau	1,8 Vol%
	kein Asbest nachgewiesen	5,00 mm	Feinputz, weiß	1,8 Vol%
				0,0 Vol%
				0,0 Vol%
				0,0 Vol%
		274,00 mm

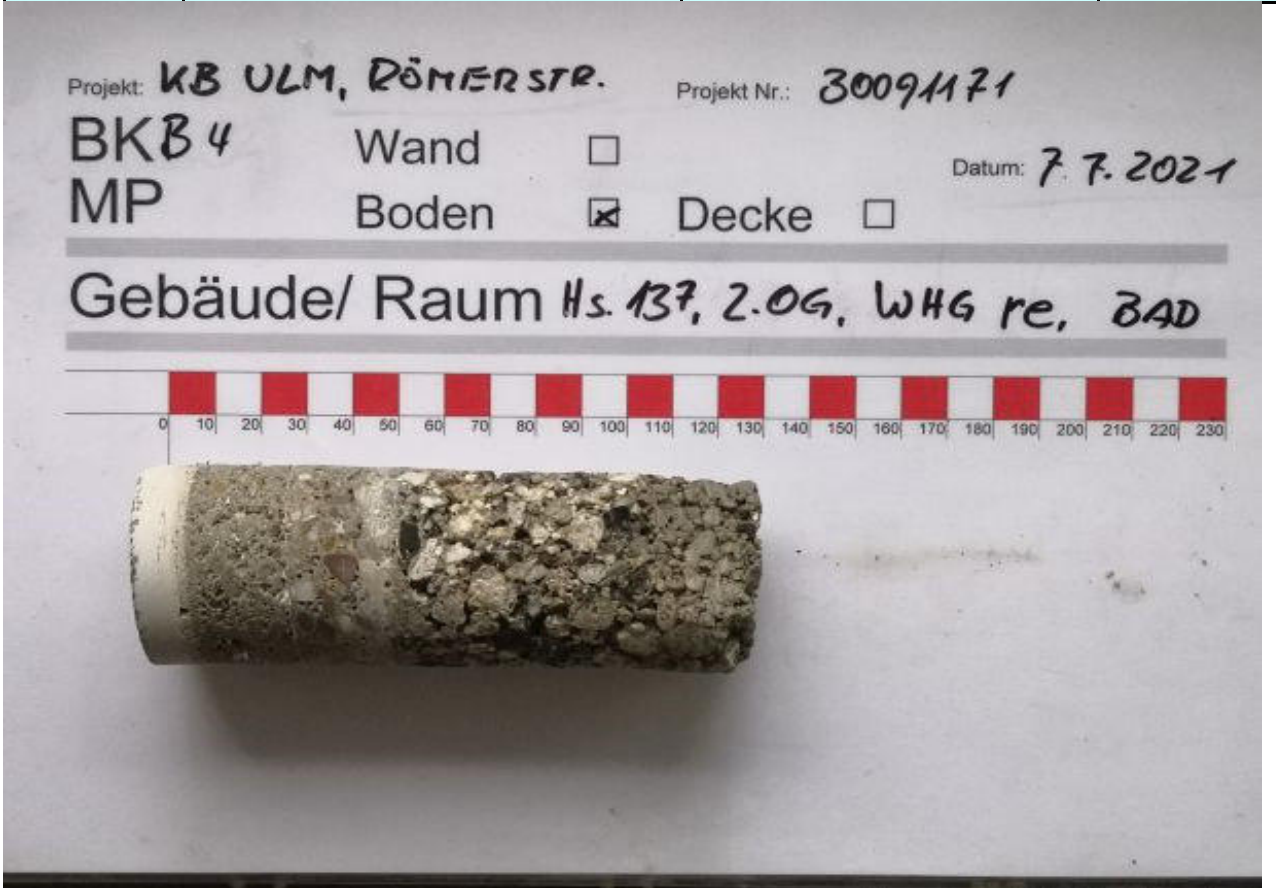
Projekt: Kernbohrungen Ulm Römerstraße			ARCADIS
Bohrkernaufbau			30091171
Hausnummer: 137, 2. OG, Whg. rechts, Bad			
BKB 4	Kernlänge 125 mm	BK-Aufnahme Hr. Reinberg	07.07.2021

Als Mischprobenbestandteil	Analytik	Schichtstärke in mm	Beschreibung / Schichtbeschreibung	Vol %
				0,0 Vol%
		10,00 mm	Bodenfliese, weiß	8,0 Vol%
	kein Asbest nachgewiesen	1,00 mm	Kleber, weiß	0,8 Vol%
		19,00 mm	Estrich, grau	15,3 Vol%
		0,50 mm	Haftmatte o.ä.	0,4 Vol%
MP3	UVM-Erlass: Z1.1	25,00 mm	Beton, grau	20,1 Vol%
MP3	UVM-Erlass: Z1.1	69,00 mm	Leichtbeton, grau	55,4 Vol%
				0,0 Vol%
				0,0 Vol%
				0,0 Vol%
				0,0 Vol%
				0,0 Vol%
		124,50 mm

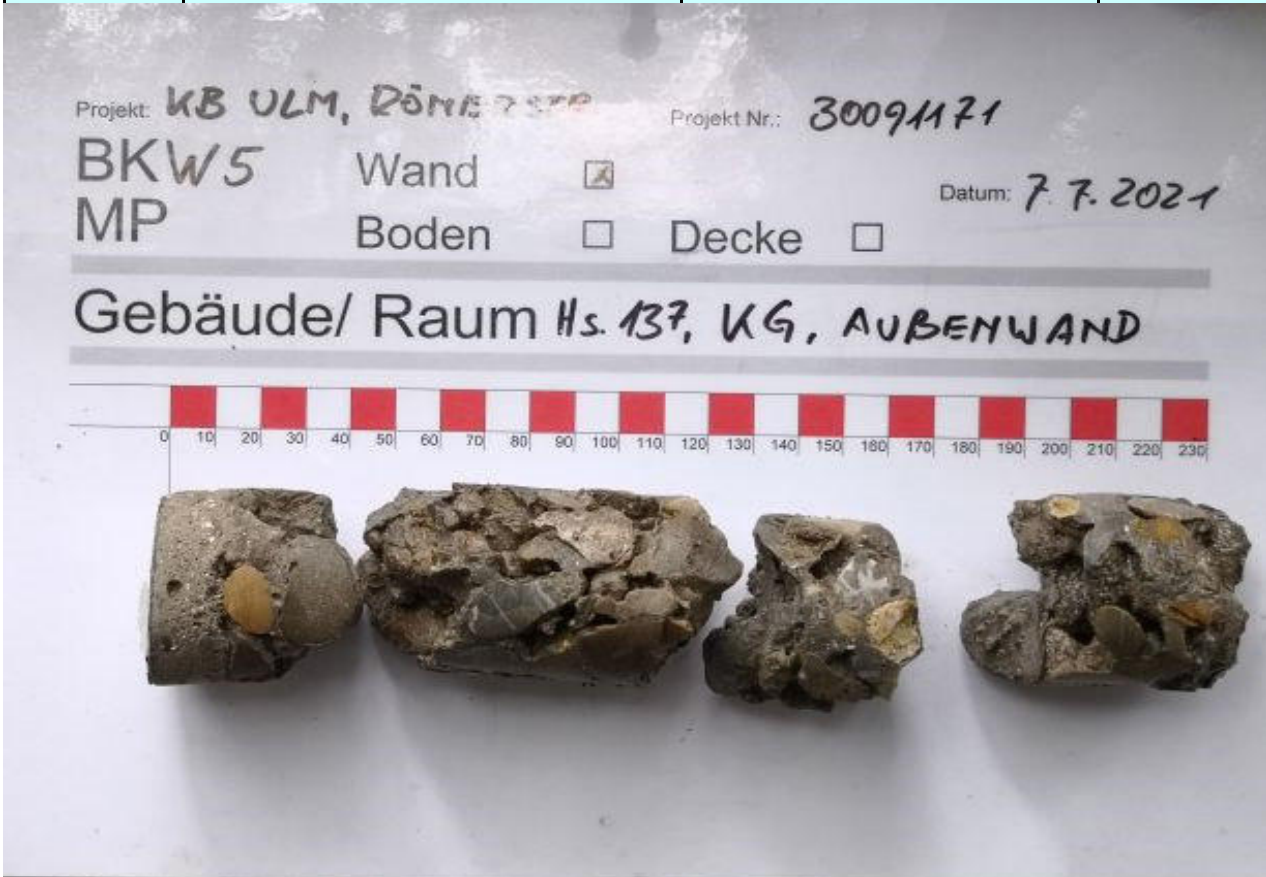
Projekt: Kernbohrungen Ulm Römerstraße			ARCADIS
Bohrkernaufbau			30091171
Hausnummer: 137, 2. KG, Außenwand			
BKW 5	Kernlänge 320 mm	BK-Aufnahme Hr. Reinberg	07.07.2021

Als Mischprobenbestandteil	Analytik	Schichtstärke in mm	Beschreibung / Schichtbeschreibung	Vol %
				0,0 Vol%
	Asbest nachgewiesen	0,20 mm	Anstrich, weiß	0,1 Vol%
		15,00 mm	Putz, grau	4,7 Vol%
	UVM-Erlass: Z2 (PAK 17 mg/kg)	305,00 mm	grober Beton, z.T entfestigt, grau	95,3 Vol%
				0,0 Vol%
				0,0 Vol%
				0,0 Vol%
				0,0 Vol%
				0,0 Vol%
				0,0 Vol%
				0,0 Vol%
				0,0 Vol%
		320,20 mm

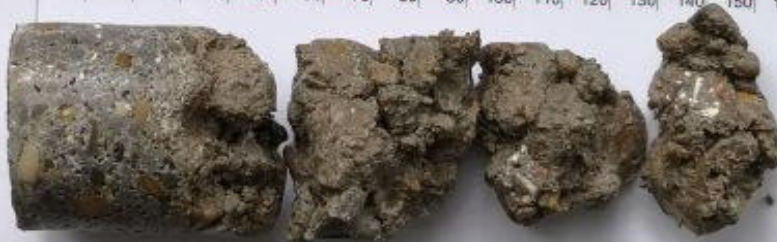
BKB 6

Als Mischprobenbestandteil	Analytik	Schichtstärke in mm	Beschreibung / Schichtbeschreibung	Vol %
				0,0 Vol%
	UVM-Erlass: Z1.1	33,00 mm	Estrich, grau	25,4 Vol%
	UVM-Erlass: Z1.1	97,00 mm	Beton, z.T. entfestigt, grau	74,6 Vol%
				0,0 Vol%
				0,0 Vol%
				0,0 Vol%
				0,0 Vol%
				0,0 Vol%
				0,0 Vol%
				0,0 Vol%
				0,0 Vol%
				0,0 Vol%
		130,00 mm

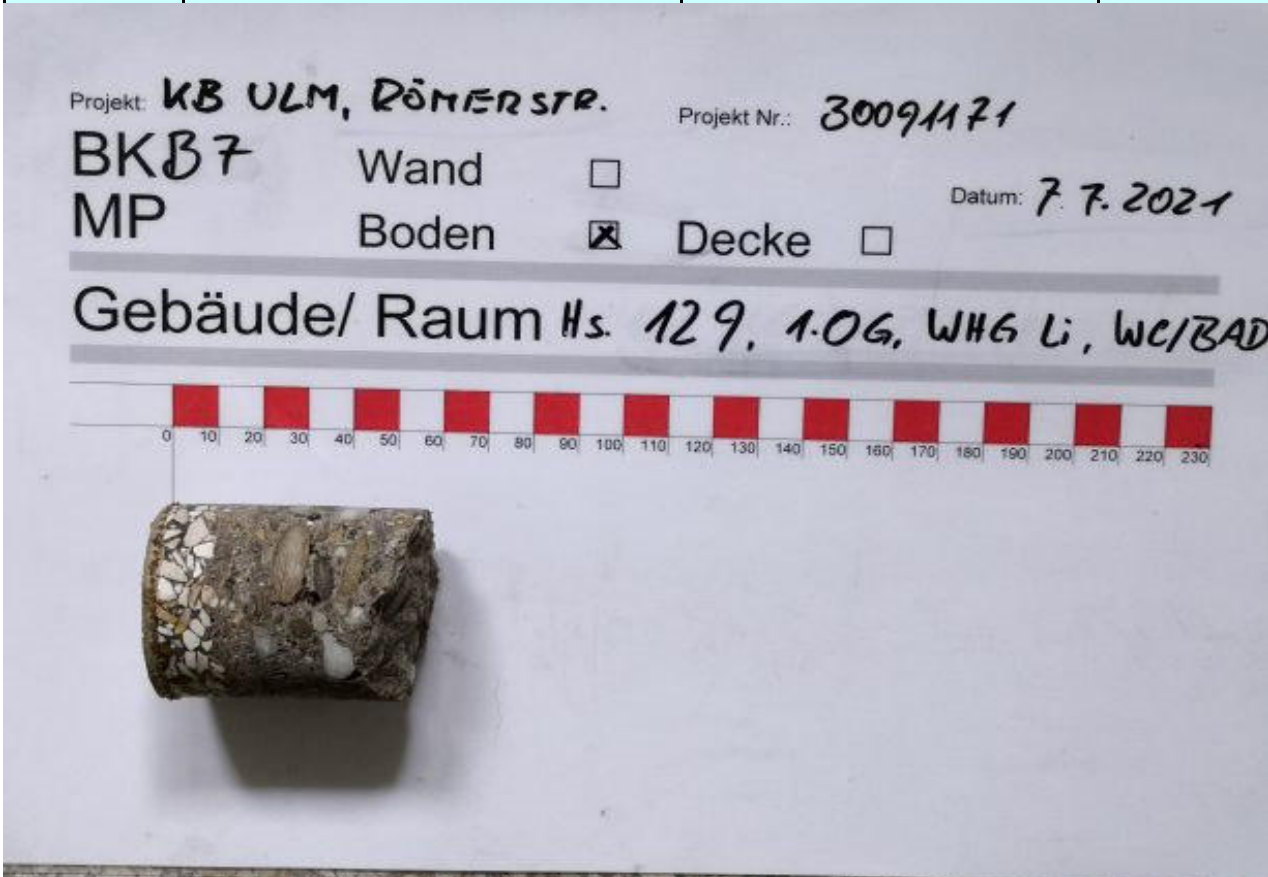
Projekt: Kernbohrungen Ulm Römerstraße		ARCADIS	
Bohrkernaufbau		30091171	
Hausnummer: 129 1. OG, Whg. links, Bad/WC			
BKB 7	Kernlänge 57 mm	BK-Aufnahme Hr. Reinberg	07.07.2021

Als Mischprobenbestandteil	Analytik	Schichtstärke in mm	Beschreibung / Schichtbeschreibung	Vol %
				0,0 Vol%
	kein Asbest nachgewiesen	2,00 mm	Linoleum, grau	3,5 Vol%
	kein Asbest nachgewiesen	0,50 mm	Kleber, braun	0,9 Vol%
		20,00 mm	Bodenfliese, grau	35,4 Vol%
		34,00 mm	Beton, grau	60,2 Vol%
				0,0 Vol%
				0,0 Vol%
				0,0 Vol%
				0,0 Vol%
				0,0 Vol%
				0,0 Vol%
				0,0 Vol%
		56,50 mm

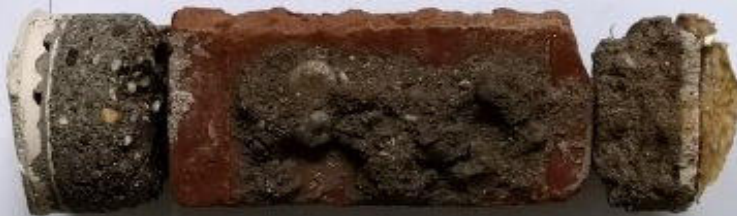
BKW 8

Als Mischprobenbestandteil	Analytik	Schichtstärke in mm	Beschreibung / Schichtbeschreibung	Vol %
				0,0 Vol%
		7,00 mm	Wandfliese, weiß	5,3 Vol%
	kein Asbest nachgewiesen	2,00 mm	Kleber, grau	1,5 Vol%
		0,50 mm	Haftgrund, blau	0,4 Vol%
		17,00 mm	Putz, grau	12,9 Vol%
		85,00 mm	Ziegelmauerwerk	64,4 Vol%
		16,00 mm	Putz, grau	12,1 Vol%
	kein Asbest nachgewiesen	4,00 mm	Feinputz, hellgrau	3,0 Vol%
		0,50 mm	Tapete mit Anstrich, weiß	0,4 Vol%
				0,0 Vol%
				0,0 Vol%
				0,0 Vol%
		132,00 mm

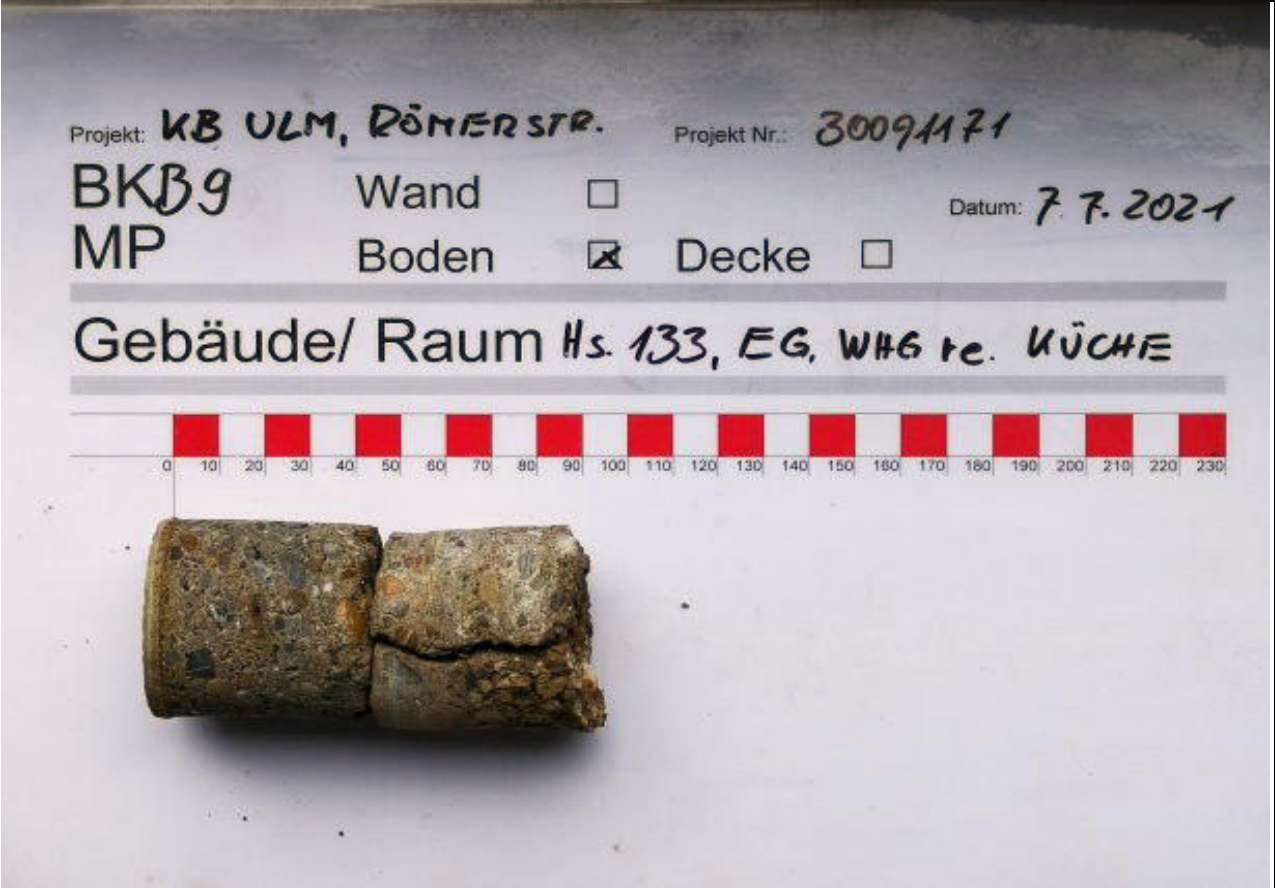
Projekt: Kernbohrungen Ulm Römerstraße			ARCADIS
Bohrkernaufbau			30091171
Hausnummer: 133, EG, Whg. rechts, Küche			
BKB 9	Kernlänge 107 mm	BK-Aufnahme Hr. Reinberg	07.07.2021

Als Mischprobenbestandteil	Analytik	Schichtstärke in mm	Beschreibung / Schichtbeschreibung	Vol %
				0,0 Vol%
	kein Asbest nachgewiesen	3,00 mm	Linoleum, grau	2,8 Vol%
	kein Asbest nachgewiesen	0,50 mm	Kleber, braun	0,5 Vol%
		42,00 mm	Estrich, grau	39,4 Vol%
		0,20 mm	schwarzes Papier	0,2 Vol%
		10,00 mm	Styropor, weiß	9,4 Vol%
		22,00 mm	Beton, grau	20,6 Vol%
		29,00 mm	Leichtbeton, grau	27,2 Vol%
				0,0 Vol%
				0,0 Vol%
				0,0 Vol%
				0,0 Vol%
		106,70 mm

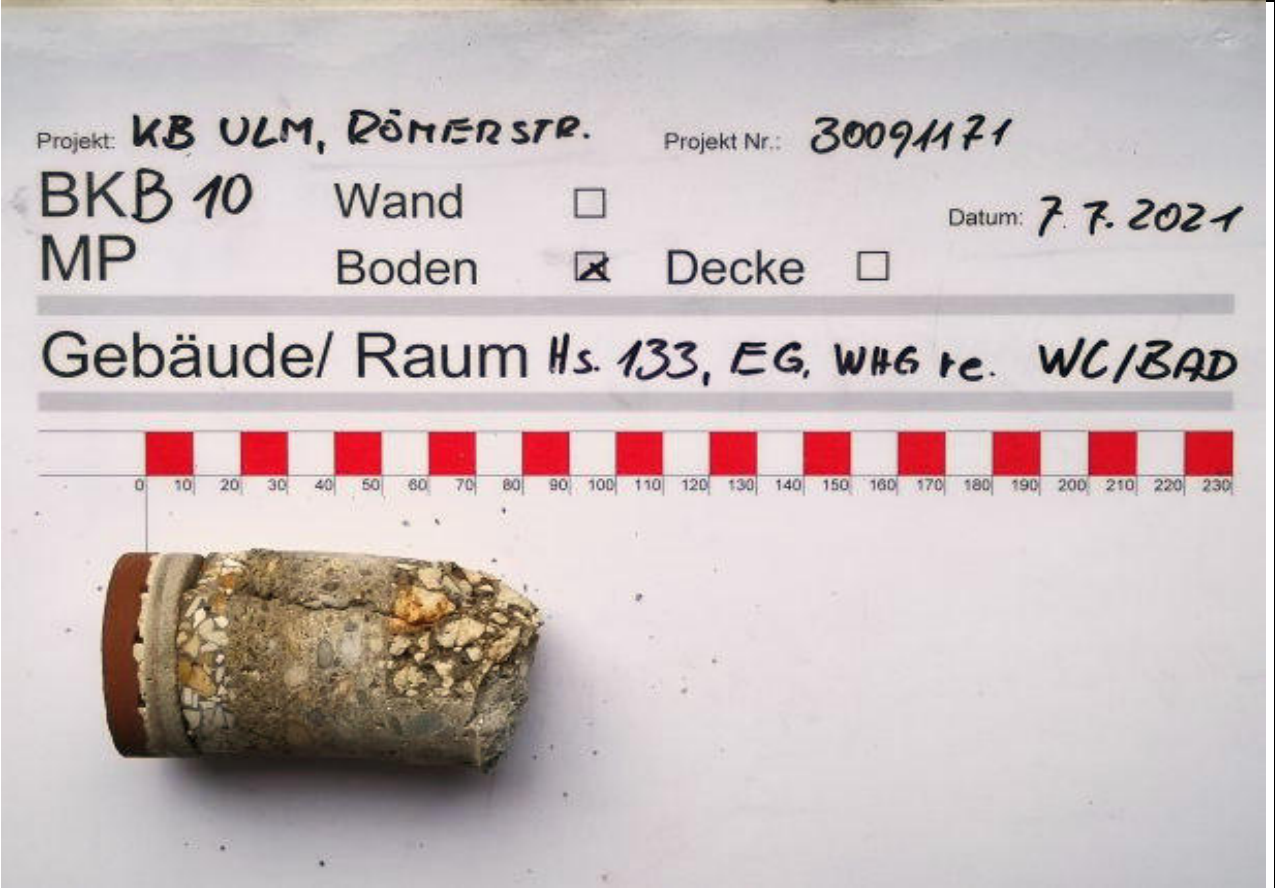
Projekt: Kernbohrungen Ulm Römerstraße		ARCADIS	
Bohrkernaufbau		30091171	
Hausnummer: 133, EG, Whg. rechts, WC/Bad			
BKB 10	Kernlänge 78 mm	BK-Aufnahme Hr. Reinberg	07.07.2021

Als Mischprobenbestandteil	Analytik	Schichtstärke in mm	Beschreibung / Schichtbeschreibung	Vol %
				0,0 Vol%
		7,00 mm	Bodenfliese, weiß	9,0 Vol%
	kein Asbest nachgewiesen	2,00 mm	Kleber, weiß	2,6 Vol%
	kein Asbest nachgewiesen	6,00 mm	Ausgleichsschicht, grau	7,7 Vol%
		18,00 mm	Bodenfliese, grau	23,1 Vol%
		45,00 mm	Beton, z.T. Leichtbeton, grau	57,7 Vol%
				0,0 Vol%
				0,0 Vol%
				0,0 Vol%
				0,0 Vol%
				0,0 Vol%
				0,0 Vol%
		78,00 mm

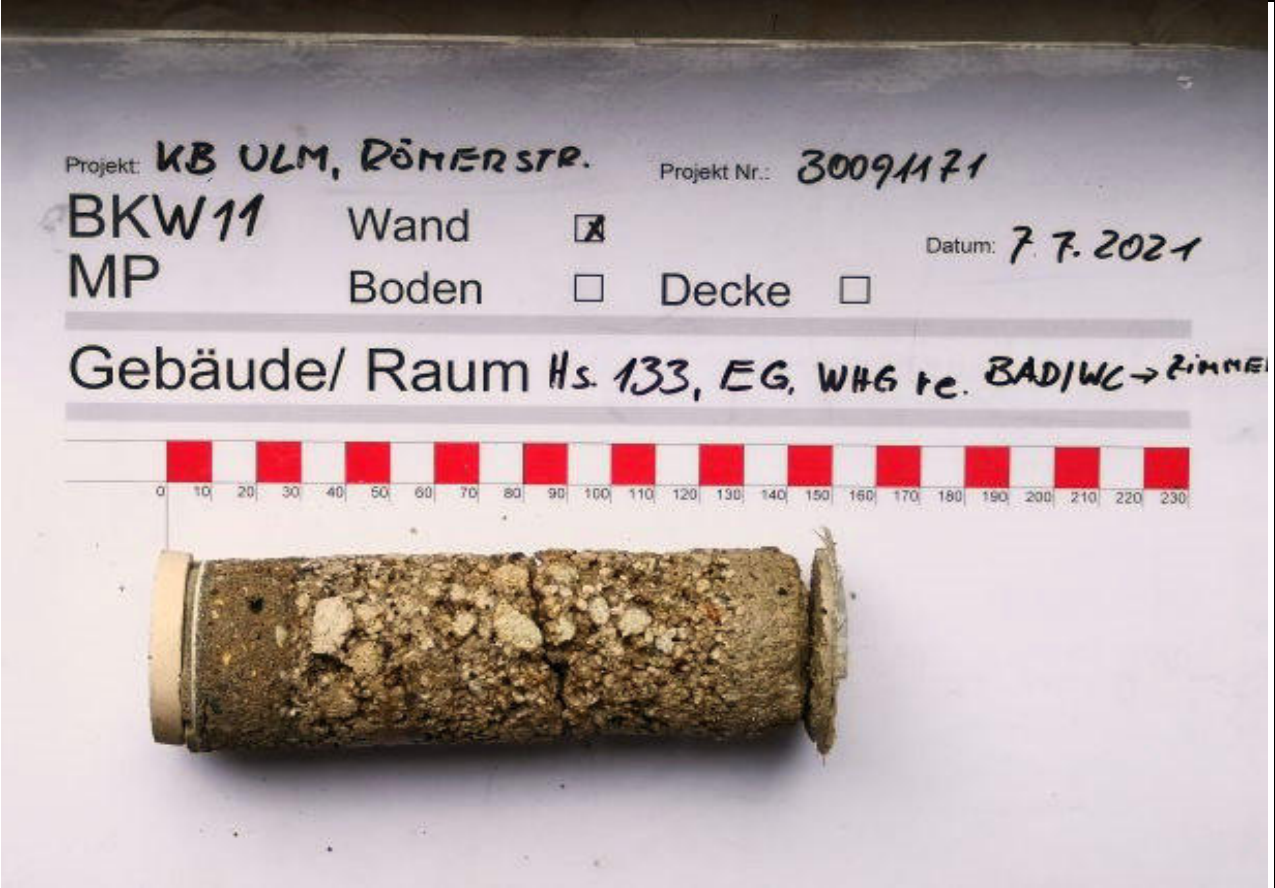
Projekt: Kernbohrungen Ulm Römerstraße		ARCADIS	
Bohrkernaufbau		30091171	
Hausnummer: 133, EG, Whg. rechts, WC/Bad → Zimmer			
BKW 11	Kernlänge 137 mm	BK-Aufnahme Hr. Reinberg	07.07.2021

Als Mischprobenbestandteil	Analytik	Schichtstärke in mm	Beschreibung / Schichtbeschreibung	Vol %
				0,0 Vol%
		6,00 mm	Wandfliese, weiß	4,4 Vol%
	kein Asbest nachgewiesen	2,00 mm	Kleber, grau	1,5 Vol%
		1,00 mm	Haftgrund	0,7 Vol%
	kein Asbest nachgewiesen	20,00 mm	Putz, grau	14,7 Vol%
	UVM-Erlass: >Z2 (Sulfat)	85,00 mm	Leichtbeton, grau	62,3 Vol%
		19,00 mm	Putz, grau	13,9 Vol%
	kein Asbest nachgewiesen	3,00 mm	Feinputz, weiß	2,2 Vol%
		0,50 mm	Tapete mit Anstrich	0,4 Vol%
				0,0 Vol%
				0,0 Vol%
				0,0 Vol%
		136,50 mm

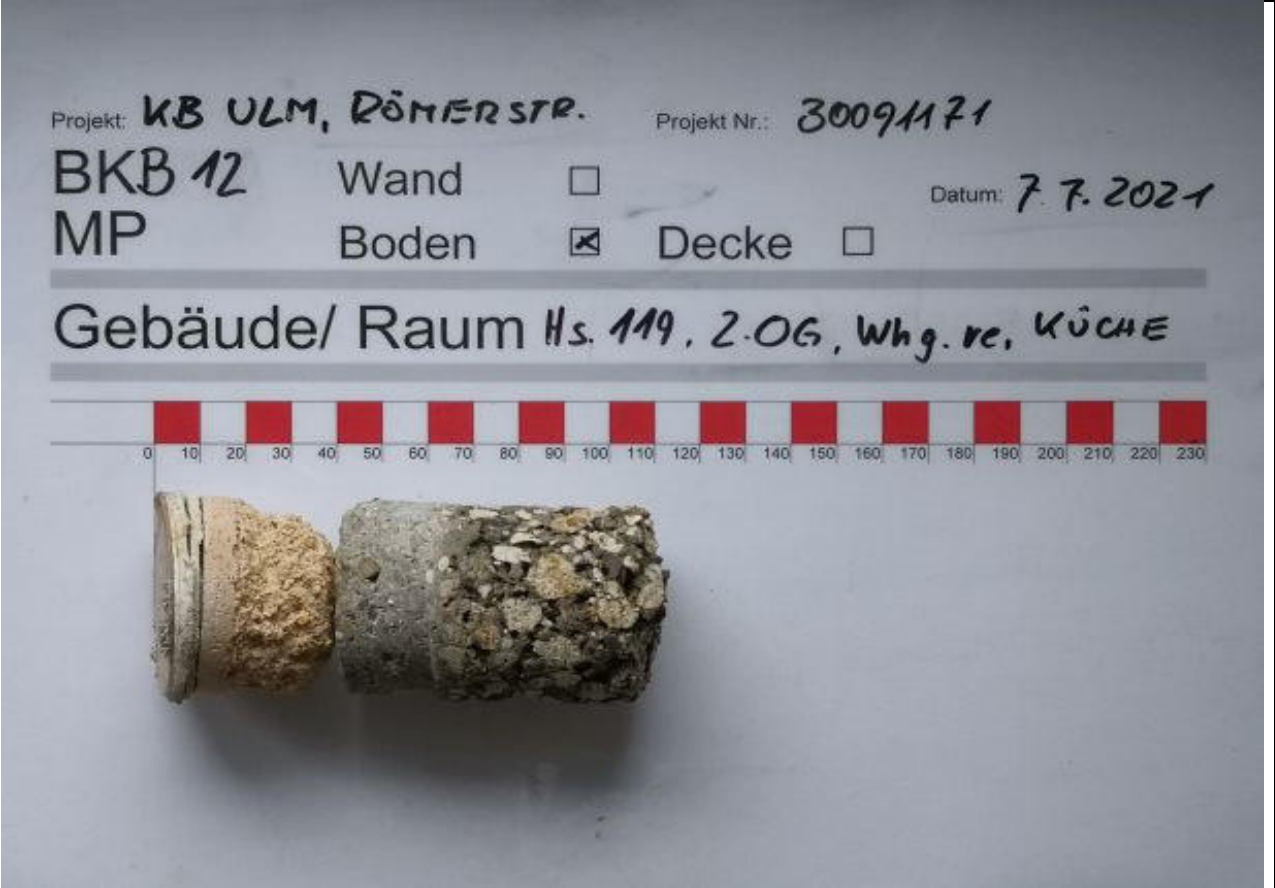
Projekt: Kernbohrungen Ulm Römerstraße			ARCADIS
Bohrkernaufbau			30091171
Hausnummer: 119, 2. OG, Whg. rechts, Küche			
BKB 12	Kernlänge 98 mm	BK-Aufnahme Hr. Reinberg	07.07.2021

Als Mischprobenbestandteil	Analytik	Schichtstärke in mm	Beschreibung / Schichtbeschreibung	Vol %
				0,0 Vol%
	kein Asbest nachgewiesen	3,00 mm	PVC 1	3,1 Vol%
	kein Asbest nachgewiesen	2,00 mm	PVC 2	2,0 Vol%
	Asbest nachgewiesen	0,20 mm	Kleber, schwarz,	0,2 Vol%
		8,00 mm	Bodenfliese, hellgrau	8,1 Vol%
MP4	kein Asbest nachgewiesen UVM-Erlass: Z1.1	25,00 mm	Estrich, grau	25,5 Vol%
		19,00 mm	Beton, grau	19,3 Vol%
		41,00 mm	Leichtbeton, grau	41,8 Vol%
				0,0 Vol%
				0,0 Vol%
				0,0 Vol%
				0,0 Vol%
		98,20 mm
