ABBRUCH UND NEUBEBAUUNG RÖMERSTRASSE 119-135 UND 137- 139

Orientierende Gebäudeschadstofferkundung
(Rückbau/Teilrückbau)

Auftraggeber:
Bundesanstalt für Immobilienaufgaben
Ellerstraße 56
53119 Bonn

18. AUGUST 2021

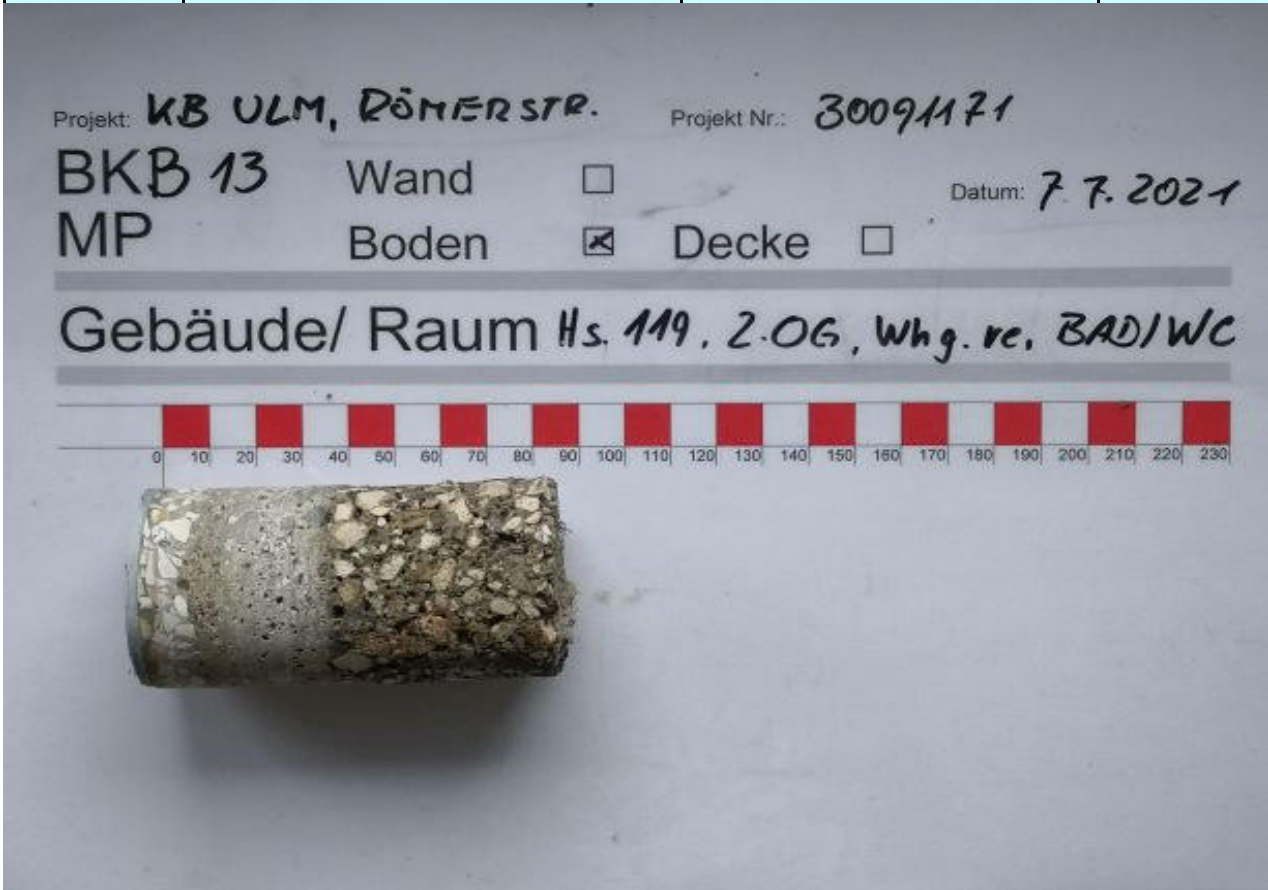
Projekt: Kernbohrungen Ulm Römerstraße			ARCADIS
Bohrkernaufbau			30091171
Hausnummer: 119, 2. OG, Whg. rechts, Bad, WC			
BKB 13	Kernlänge 81 mm	BK-Aufnahme Hr. Reinberg	07.07.2021

Als Mischprobenbestandteil	Analytik	Schichtstärke in mm	Beschreibung / Schichtbeschreibung	Vol %
				0,0 Vol%
	kein Asbest nachgewiesen	2,00 mm	PVC	2,5 Vol%
	kein Asbest nachgewiesen	17,00 mm	Bodenfliese, grau	21,0 Vol%
MP4	UVM-Erlass: Z1.1	21,00 mm	Beton, grau	25,9 Vol%
		41,00 mm	Leichtbeton, grau	50,6 Vol%
				0,0 Vol%
				0,0 Vol%
				0,0 Vol%
				0,0 Vol%
				0,0 Vol%
				0,0 Vol%
				0,0 Vol%
		81,00 mm

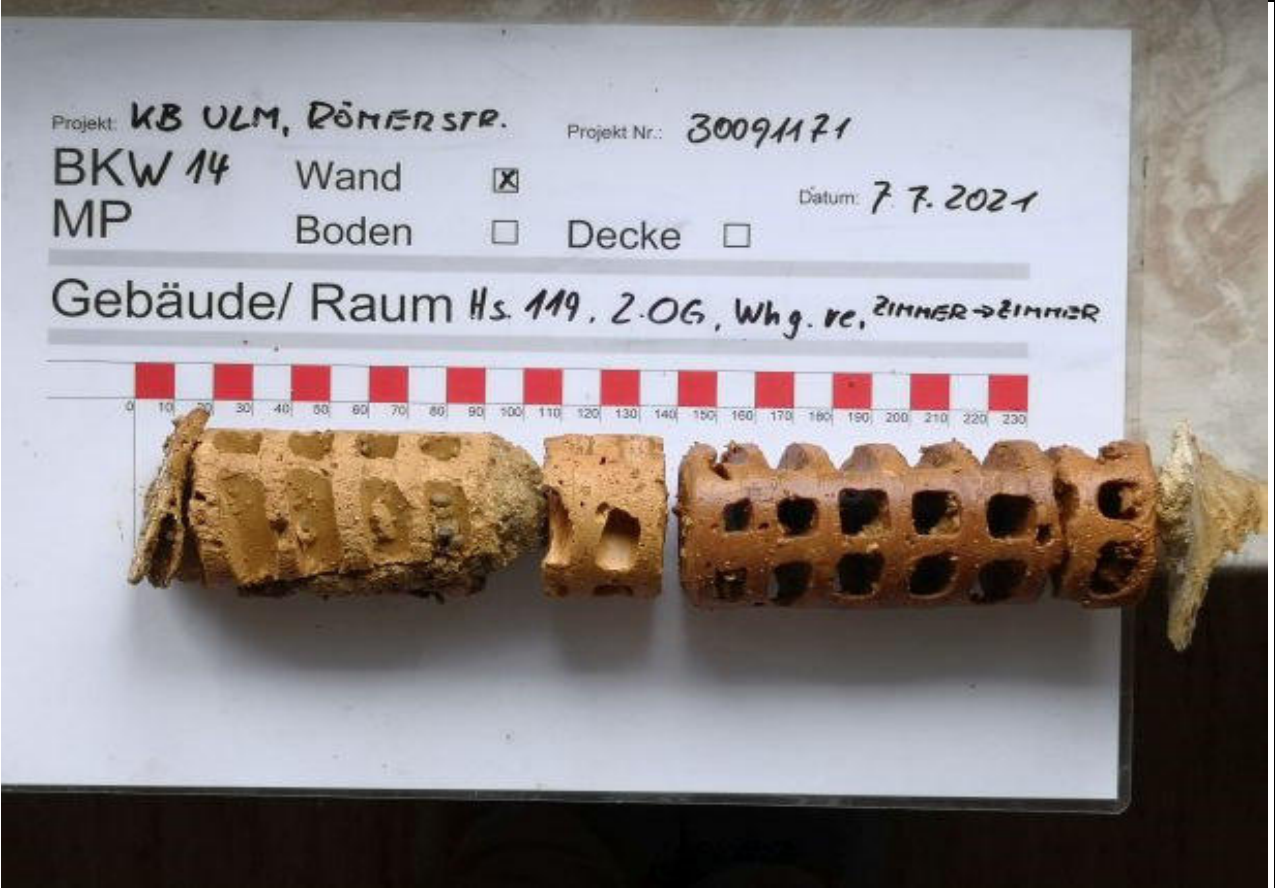
Projekt: Kernbohrungen Ulm Römerstraße		ARCADIS	
Bohrkernaufbau		30091171	
Hausnummer: 119, 2. OG, Whg. rechts, Zimmer → Zimmer			
BKW 14	Kernlänge 248 mm	BK-Aufnahme Hr. Reinberg	07.07.2021

Als Mischprobenbestandteil	Analytik	Schichtstärke in mm	Beschreibung / Schichtbeschreibung	Vol %
				0,0 Vol%
		2,00 mm	Tapette mit Anstrich	0,8 Vol%
	kein Asbest nachgewiesen	10,00 mm	Putz, grau	4,0 Vol%
		115,00 mm	Ziegelmauerwerk, hellbraun	46,5 Vol%
	UVM-Erlass: Z1.2 (Chrom 0,036 mg/L)	110,00 mm	Ziegelmauerwerk, braun	44,4 Vol%
	kein Asbest nachgewiesen	10,00 mm	Putz, grau	4,0 Vol%
		0,50 mm	Tapete mit Anstrich	0,2 Vol%
				0,0 Vol%
				0,0 Vol%
				0,0 Vol%
				0,0 Vol%
				0,0 Vol%
		247,50 mm

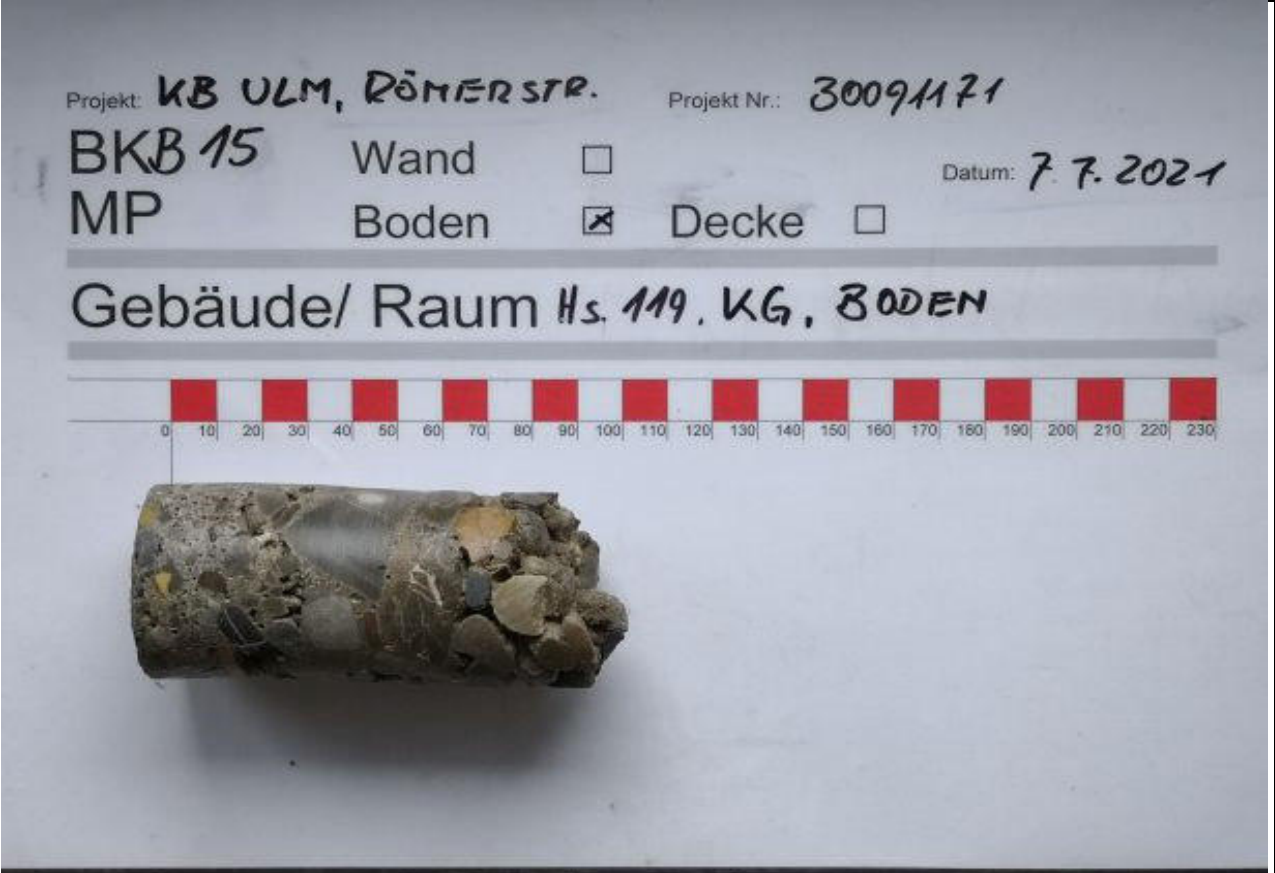
Projekt: Kernbohrungen Ulm Römerstraße			ARCADIS
Bohrkernaufbau			30091171
Hausnummer: 119, KB, Boden			
BKB 15	Kernlänge 95 mm	BK-Aufnahme Hr. Reinberg	07.07.2021

Als Mischprobenbestandteil	Analytik	Schichtstärke in mm	Beschreibung / Schichtbeschreibung	Vol %
				0,0 Vol%
	UVM-Erlass: Z1.1	25,00 mm	Estrich, grau	26,3 Vol%
	UVM-Erlass: Z1.1	70,00 mm	Beton, mager, z.T. entfestigt	73,7 Vol%
				0,0 Vol%
				0,0 Vol%
				0,0 Vol%
				0,0 Vol%
				0,0 Vol%
				0,0 Vol%
				0,0 Vol%
				0,0 Vol%
				0,0 Vol%
		95,00 mm
