Sachbearbeitung	VGV - Verkehrsplanung und Straßenbau, Grünflächen, Vermessung		
Datum	29.10.2024		
Geschäftszeichen	VGV/B10-FG	*100	
Beschlussorgan	Fachbereichsausschuss Stadtentwicklung, Bau und Umwelt	Sitzung am 12.11.2024	TOP
Behandlung	öffentlich		GD 414/24

Betreff: B 10, Wallstraßenbrücke - weitere verkehrliche Maßnahmen
- Bericht -

2.3. Neubewertung Zustand Wallstraßenbrücke am 24.10.2024

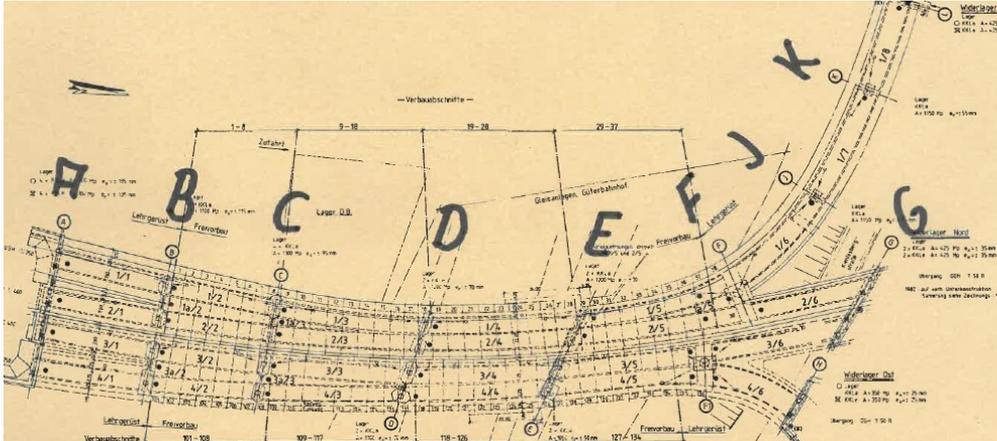
Übersicht Wallstraßenbrücke

Die im Sommer 2022 durchgeführten Untersuchungen des Brückenbauwerks haben gezeigt, dass infolge des Zustandes die Restnutzungsdauer des Bauwerks deutlich eingeschränkt werden muss.

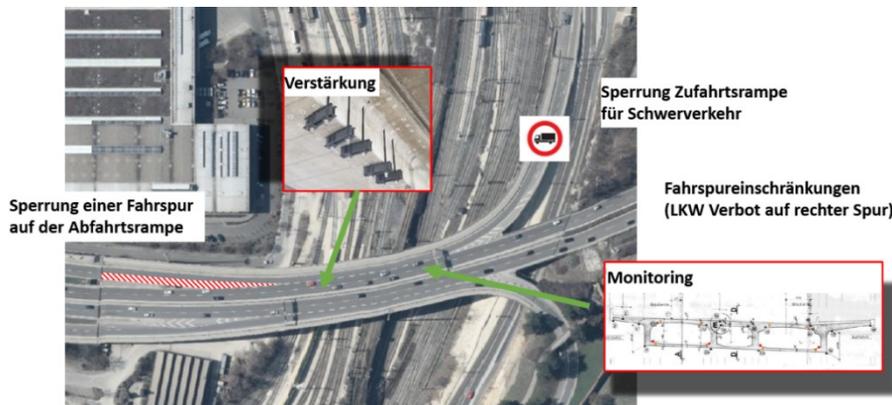
Zusammenfassung der Maßnahmen zur Reduzierung kritischer Belastungen

In der GD 379/22 wurden zahlreiche Maßnahmen zur Erreichung der Restnutzungsdauer bis zum Ersatzneubau beschlossen. Dazu gehören unter anderem Sperrungen für den Schwerverkehr (Zufahrtsrampe Lehrer-Tal-Weg), Sperrungen von Fahrspuren und Fahrspureinschränkungen, um ein Überholen von Schwerverfahrzeugen zu verhindern.
