Sanierung Bauwerk 1 über die Nordtangente

Sanierungsprogramm für das
Brückenbauwerk 1 im Zuge der
K 9901 (Lehrer – Tal – Weg)
über die Nordtangente

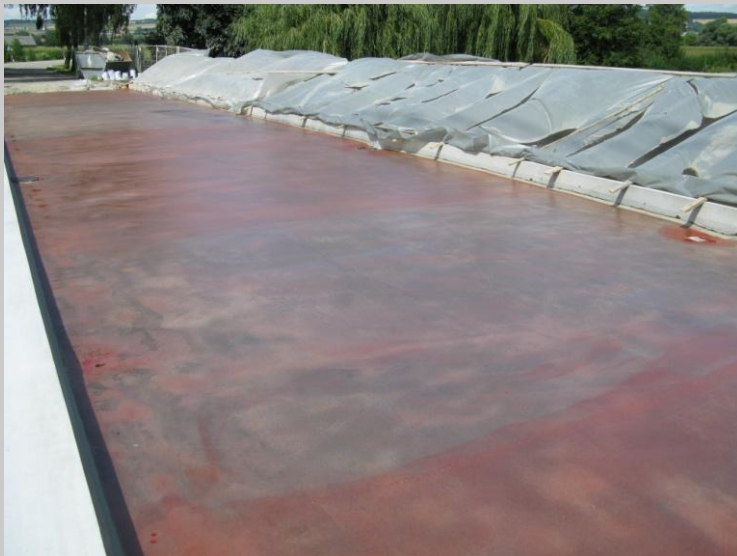
Abbildung 11: Sanierung Fahrbahntafel am Beispiel Donaubrücke Gögglingen

- Entfernen der Asphaltbeläge.
- Feinfräsen der Fahrbahntafel.
- Aufbringen der neuen Abdichtung und Gussasphaltschutzschicht.
- Erneuern der Fahrbahndecke.
- Erneuern der Geländer und Schutzplanken.
