## Stadt Ulm, Gartenstraße 14-20: Abbruch von Gebäuden

### Stellungnahme zum speziellen Artenschutz nach § 44 (1) BNatSchG

Auftraggeber:  
Edelmann Gartenstraße GbR / Gerhard Edelmann  
Am Läutenberg 60, 89537 Giengen

**15. April 2016**

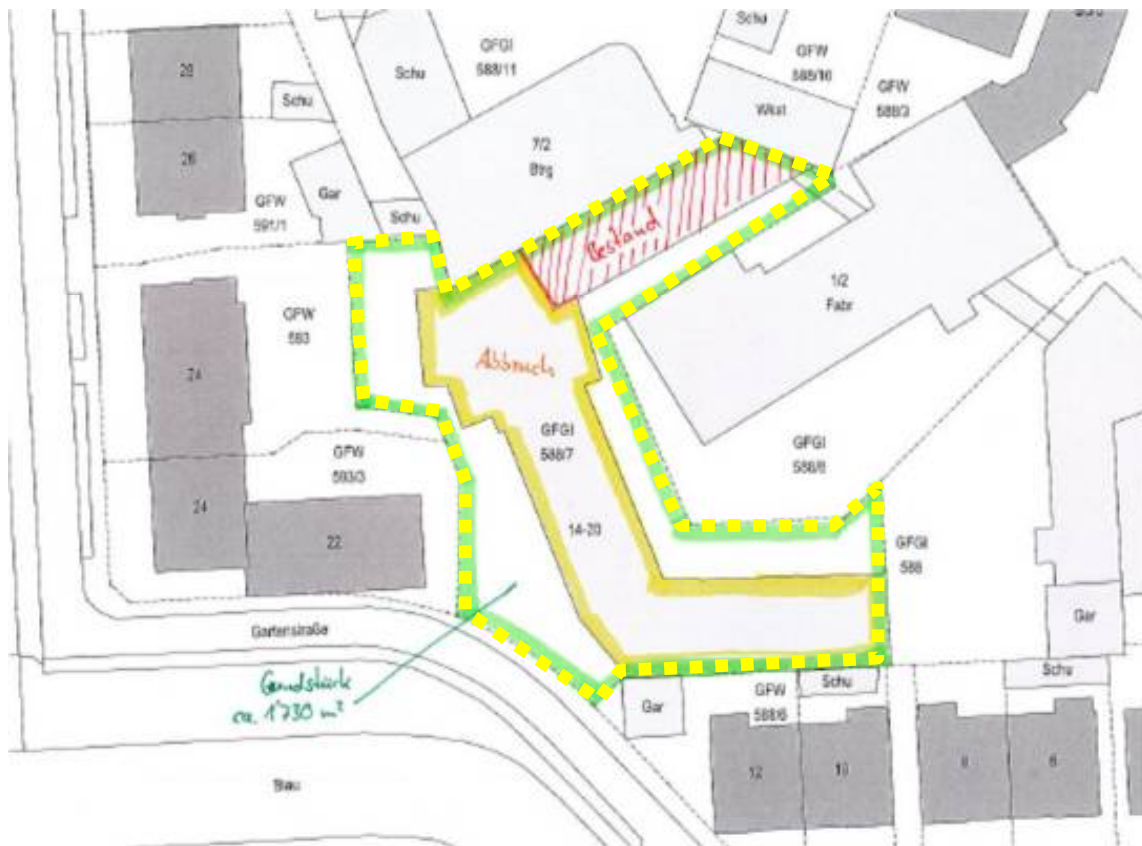
#### **Abb. 1: Überplantes Areal.**

Gelbgrün umrandet: Grenze des Flurstücks 588/7; gelb umrandet: abzubrechende Gebäudeteile; rot schraffiert: zu erhaltender Gebäudeteil.

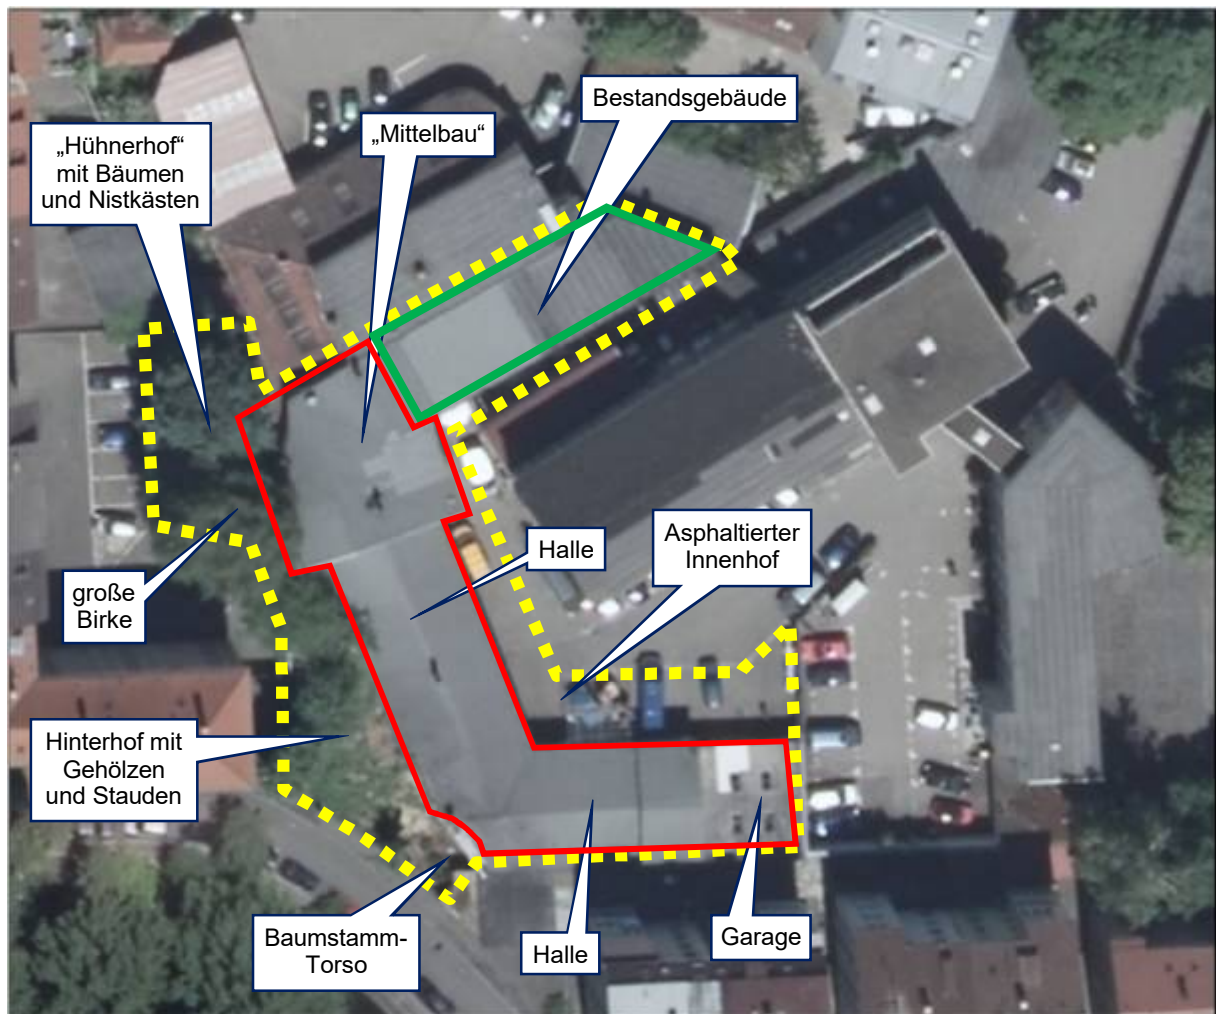
**Abb. 2: Bestand.**

Flurstücksgrenze gelb gestrichelt; rot umrandet: abzubrechenden Gebäude; grün umrandet: Zu erhaltendes Gebäude.  
Luftbild: RIPS der LUBW.

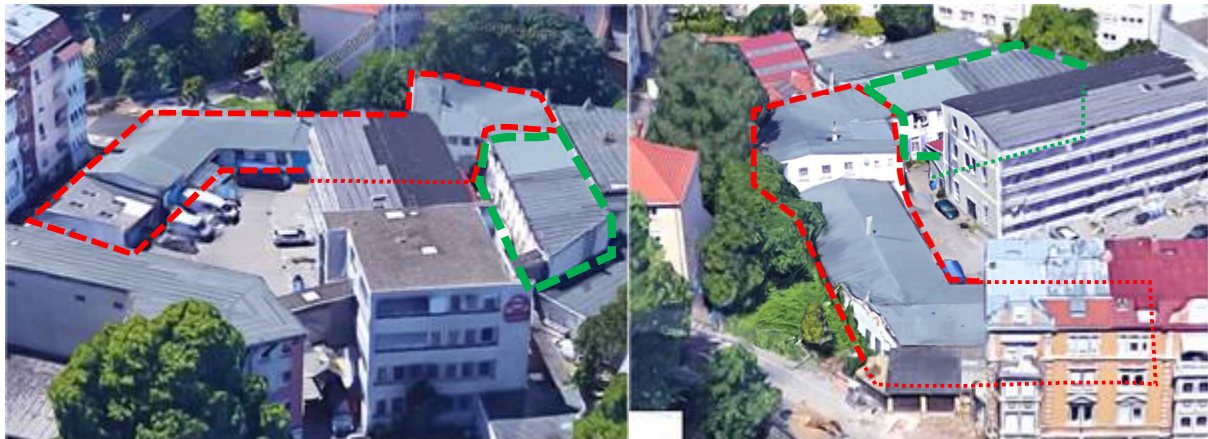
**Abb. 3+4: Blick von Osten (links) und Süden (rechts).**

Umrisse der Gebäude, die abgebrochen (rot) und erhalten (grün) werden sollen. Die Gebäude sind teilweise durch benachbarte Häuser verdeckt.

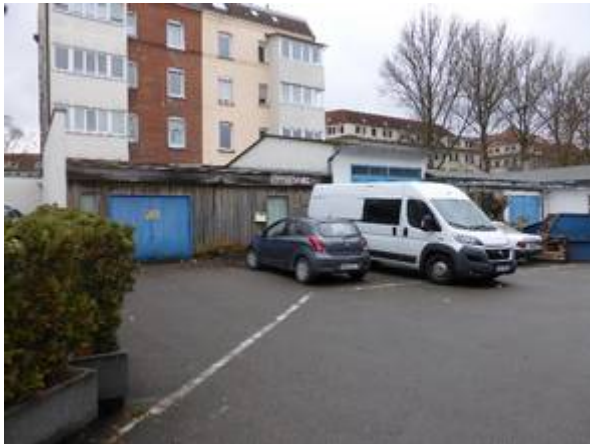
Blick vom Innenhof auf Garage (links, mit blauem Tot) und Hallen (rechts).

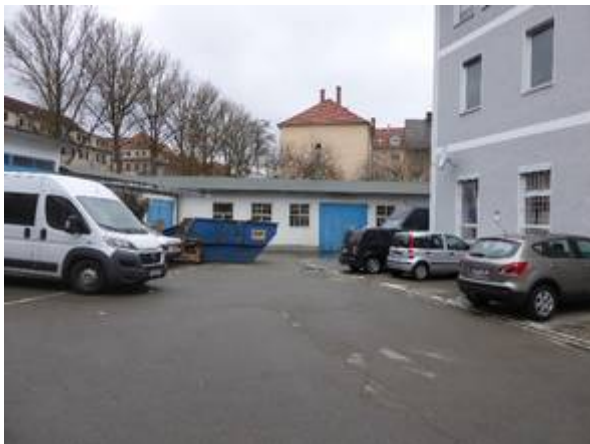
Dto., um ca. 90° nach rechts gedreht. Man beachte den Container (s. u.).

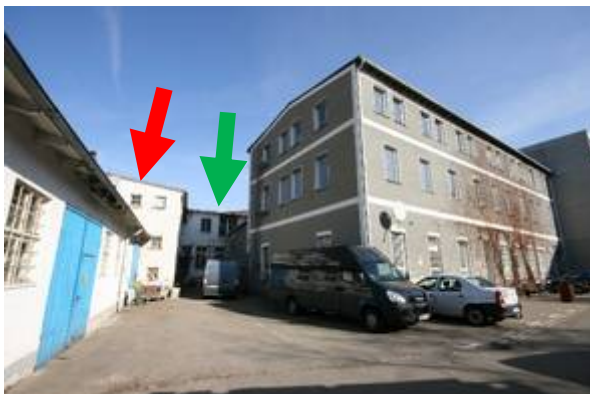
Blick vom Container entlang der abzubrechenden Hallen, im Hintergrund links das dreistöckige Gebäude, das ebenfalls abgebrochen wird (roter Pfeil), daneben zu erhaltender Gebäudeteil (grüner Pfeil).

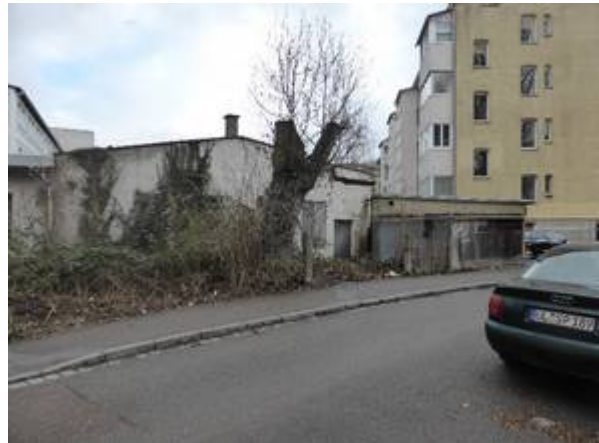
Hinterhof an der Gartenstraße, Ostseite.

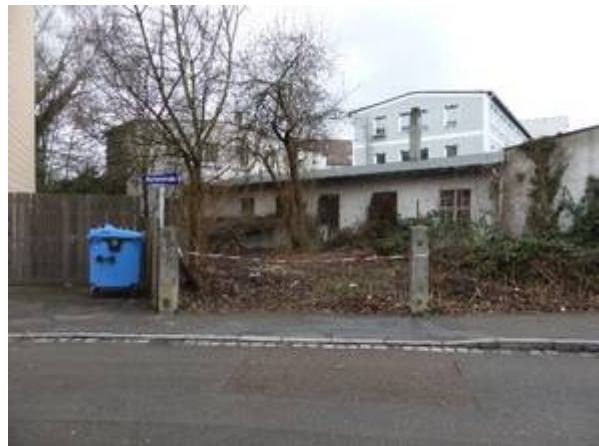
Dto., Westseite.

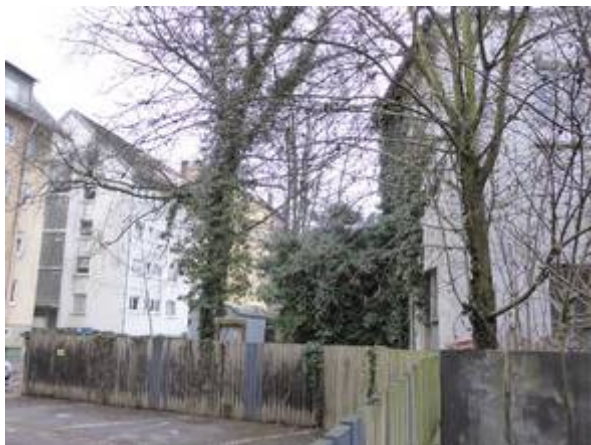
An einigen Dachüberständen und Gebäudeübergängen gibt es Lücken, Spalten, Nischen und Ähnliches. Eine Hauswand im Bereich des „Hühnerhofs“ ist bis zur Dachkante mit dichtem Efeu bewachsen.

Blick vom Hinterhof in den „Hühnerhof“ noch weiter hinten.

Insbesondere auch dann, wenn die Birke erhalten werden kann, wird empfohlen, den Efeu (auch den an der Hauswand) im Sommer\* bodennah zu kappen, dürr werden zu lassen und dann im Spätsommer zu entfernen.
