**Stadt Ulm,
Abbruch der Häuser Warndtstraße 12-28
einschließlich angrenzender Garagen**

**Stellungnahme zum speziellen Artenschutz
nach § 44 (1) BNatSchG**

3. November 2016

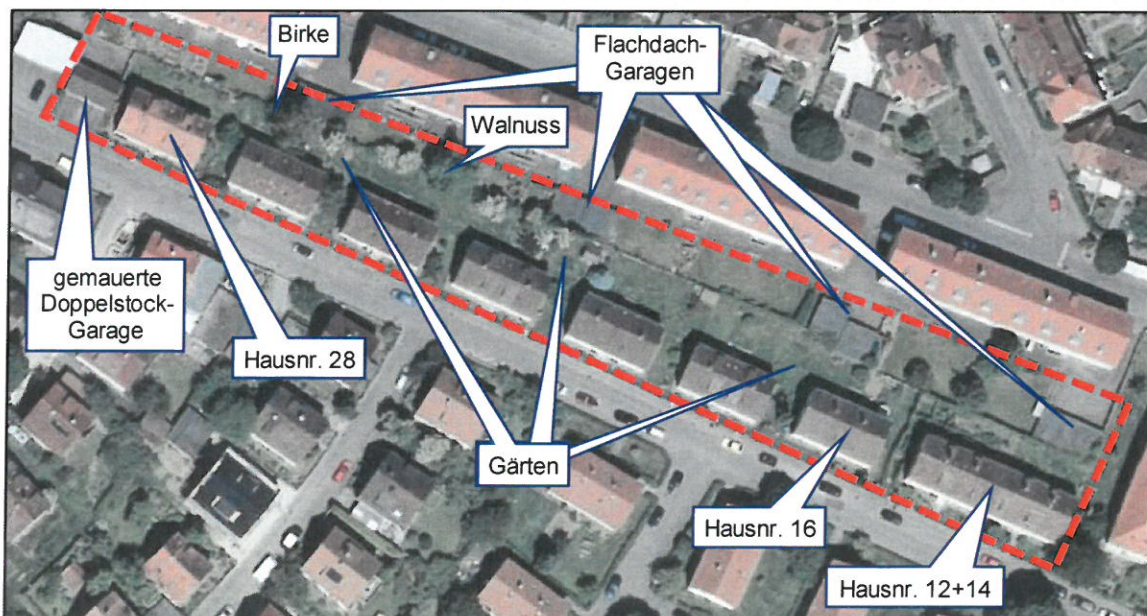
Abb. 3: Bestand
Luftbild: RIPS der LUBW.

Die Häuser sind nahezu identisch; sie unterscheiden sich nur in der Größe (das Haus mit Hausnr. 12+14 ist zusammengebaut und deshalb doppelt so groß wie die übrigen) und in der Größe, Anzahl und Anordnung an holzverschalteten Dachgauben. Die Kamine sind metallummantelt. Die Fassaden sind glatt, Fensterläden fehlen und es gibt nur kleine, aufgesetzte Rollladenkästen vorn und an den Giebelseiten.

Dachüberstände sind auf den Giebelseiten praktisch nicht vorhanden und auf Vorder- und Rückseiten hermetisch dicht ohne Lücken oder Spalten. Nur nahe den Ecken gibt es vereinzelt lücken-ähnliche, wenige bis ca. 10 cm schmale Zwischenräume zwischen äußerstem freien Dachbalken und Hauswand. Diese sind aber glatt und nach unten offen, sodass sie ebenfalls keine geeigneten Strukturen beispielsweise für Gebäudebrüter oder Fledermäuse darstellen. Wenn überhaupt, könnten hier schon einmal Wespen oder Hornissen versucht haben, Nester anzulegen.
