Sachbearbeitung	C3 - Controller		
Datum	03.07.2018		
Geschäftszeichen	VGVI/VI-FG	* 76	
Beschlussorgan	Fachbereichsausschuss Stadtentwicklung, Bau und Umwelt	Sitzung am 17.07.2018	TOP
Behandlung	öffentlich		GD 290/18

Betreff: Gänstorbrücke
- Bericht -

2. Bauwerk / Historie

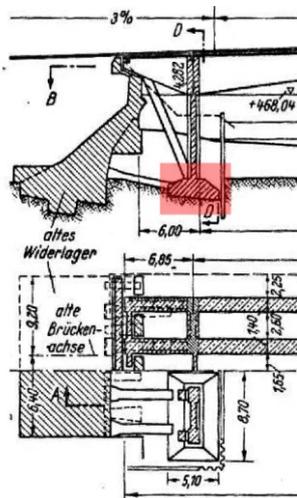
Lage der erforderlichen Baugrunduntersuchung

Ziel ist die Grundlage für den Nachweis der äußeren Standsicherheit und Einschätzung, ob ein Nachspannen der Daueranker möglich ist.

Die Rammkernsondierung wurde am 30.05.2018 abgeschlossen. Der zugehörige geologische Bericht liegt seit dem 26.06.2018 vor. Der Nachweis der äußeren Standsicherheit wurde am 27.06.2018 zur Prüfung bei der LGA Neu-Ulm eingereicht. Ergebnisse hierzu liegen noch nicht vor.

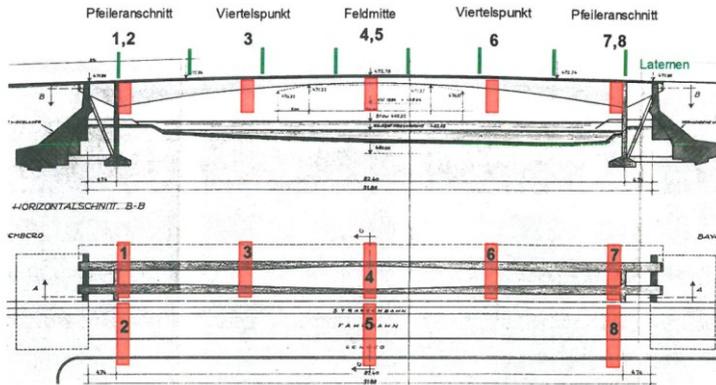
Lage der Entnahmestellen in der Drauf- und Seitenansicht

Die Messungen dienen – wie oben angedeutet (siehe Laserscan) – als Grundlage für den Vergleich zwischen der planmäßigen und der tatsächlichen Bauwerksgeometrie. Die Messung der Fahrbahnplattenstärke mit dem Ultraschallecho-Verfahren ermöglicht in Kombination mit den Laserscan-Daten die Unterscheidung zwischen dem Konstruktionseigengewicht und den Ausbaulasten (Kappen + Belag). Die Messungen des

IB Schiebl wurden in vorgegebenen Querschnitten durchgeführt (siehe nachfolgende Zeichnung).

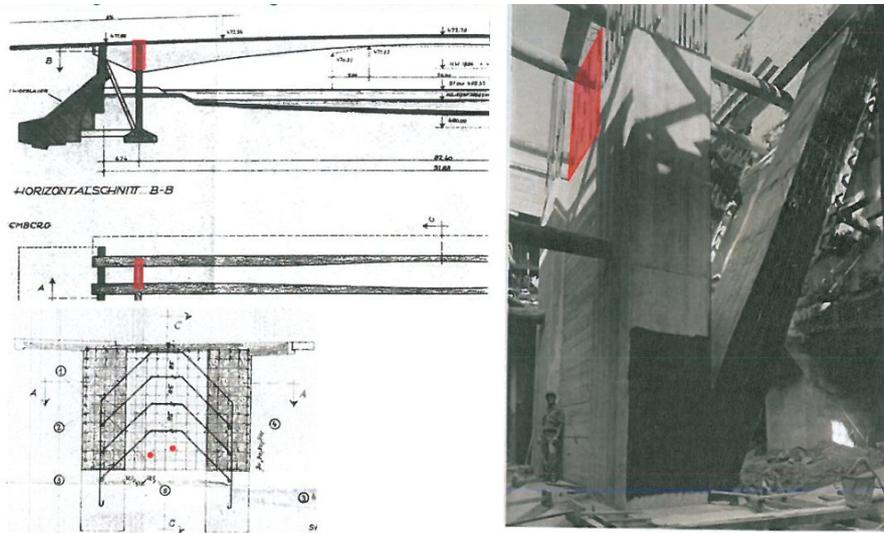
Entnahmestellen von Betonproben

Teil B: Ermittlung der Betondruckfestigkeit an den Pfeilerscheiben
Rechnerisch treten in den Pfeilern direkt unterhalb der Stege und in den pfeilernen Stegbereichen sehr große Betondruckbeanspruchungen auf. Um überprüfen zu können, welche Betondruckfestigkeiten bei den Standsicherheitsnachweisen angesetzt werden können, wurden aus den Pfeilerscheiben mit Hilfe von Bohrungen Betonproben entnommen und im Labor Festigkeitsprüfungen durchgeführt. Aus den vorliegenden Planunterlagen und Fotos gehen die Betonierabschnitte hervor. Es wurde darauf geachtet, aus allen relevanten Betonierabschnitten Werte für die Betondruckfestigkeit zu erhalten.

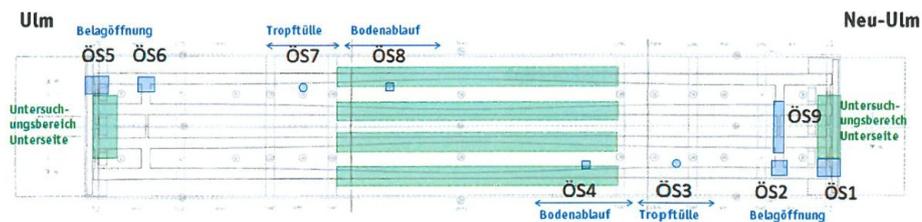
Übersicht der Untersuchungsflächen

Teil C: Ermittlung des Korrosionszustandes mittels Potentialfeldmessungen, Chloridprofile und Spannglieduntersuchungen.
Diese Untersuchungen sollen Aussagen zum Zustand der Spannglieder ermöglichen. Wie aus älteren Untersuchungsberichten hervorgeht, wurden die Hüllrohre, in denen sich die vorgespannten Spannstäbe befinden zum Teil nicht oder nur partiell verpresst. Es wurden in den 1980er Jahren bereits Korrosionserscheinungen an den Spannstäben und erhöhte Chloridkonzentrationen im umgebenden Beton festgestellt. Das Nachverpressen von Hüllrohren wurde nur an wenigen Stellen durchgeführt (z.B. ausgewählte Zugstreben). Die nachfolgende Skizze zeigt die geplanten Untersuchungsflächen für die Untersuchungen.

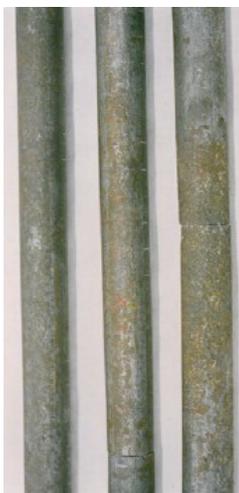
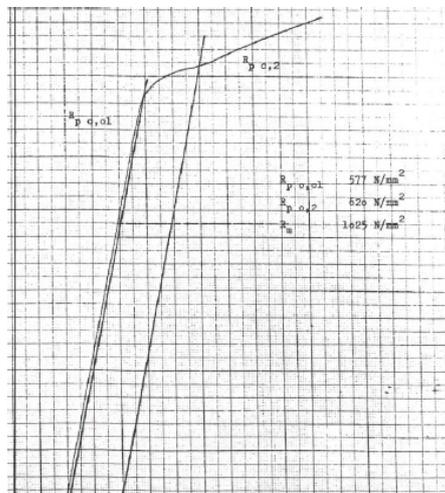
Proben und Spannungsverlauf, ermittelt 1992

„Spannglieder ohne Verbund“ wirken im Grenzzustand der Tragfähigkeit anders als „Spannglieder mit Verbund“. Zur Erläuterung dienen die Spannungs-Dehnungs-Linien, die 1982 durch Zugversuche an Spannstaahlproben aus der Gänstorbrücke ermittelt wurden (siehe unten). Im elastischen Bereich mit geradlinigem Anstieg der Spannungs-Dehnungslinie verlängert sich ein 10m langer Spannstab bei einem Spannungszuwachs von 200 MPa um ca. 1 cm, ein 100m langer Stab um 10 cm. Im plastischen Bereich ist der gleiche Spannungszuwachs mit wesentlich größeren Verformungen verbunden. Fazit: Bei langen, verbundlosen Längsspanngliedern sind nennenswerte Spannungszuwächse im Grenzzustand der Tragfähigkeit mit sichtbaren Durchbiegungen verbunden. Bei den aktuellen Berechnungen wurde berücksichtigt, dass Spannungszuwächse bei Längsspanngliedern im Grenzzustand der Tragfähigkeit nur in begrenztem Maße ansetzbar sind.
