Baugebiet Hagäcker in Ulm-Einsingen
Schichtwasserproblematik

Hydrogeologisches Gutachten

Auftrags-Nummer: 20029
Auftraggeber: Stadt Ulm
Hauptabteilung Stadtplanung, Umwelt, Baurecht
Münchner Straße 2
89073 Ulm
Auftragnehmer: GeoBüro Ulm GmbH
Magirus-Deutz-Straße 9, 89077 Ulm,
Tel.: 0731 140206-14, Fax: 0731 140206-29
Gutachter: Dipl.-Geologe Andreas Werner
Auftrag vom: 27.05.2019
Datum der Fertigstellung: 11.12.2020
Anzahl der Seiten: 18
Anzahl der Anlagen: 5

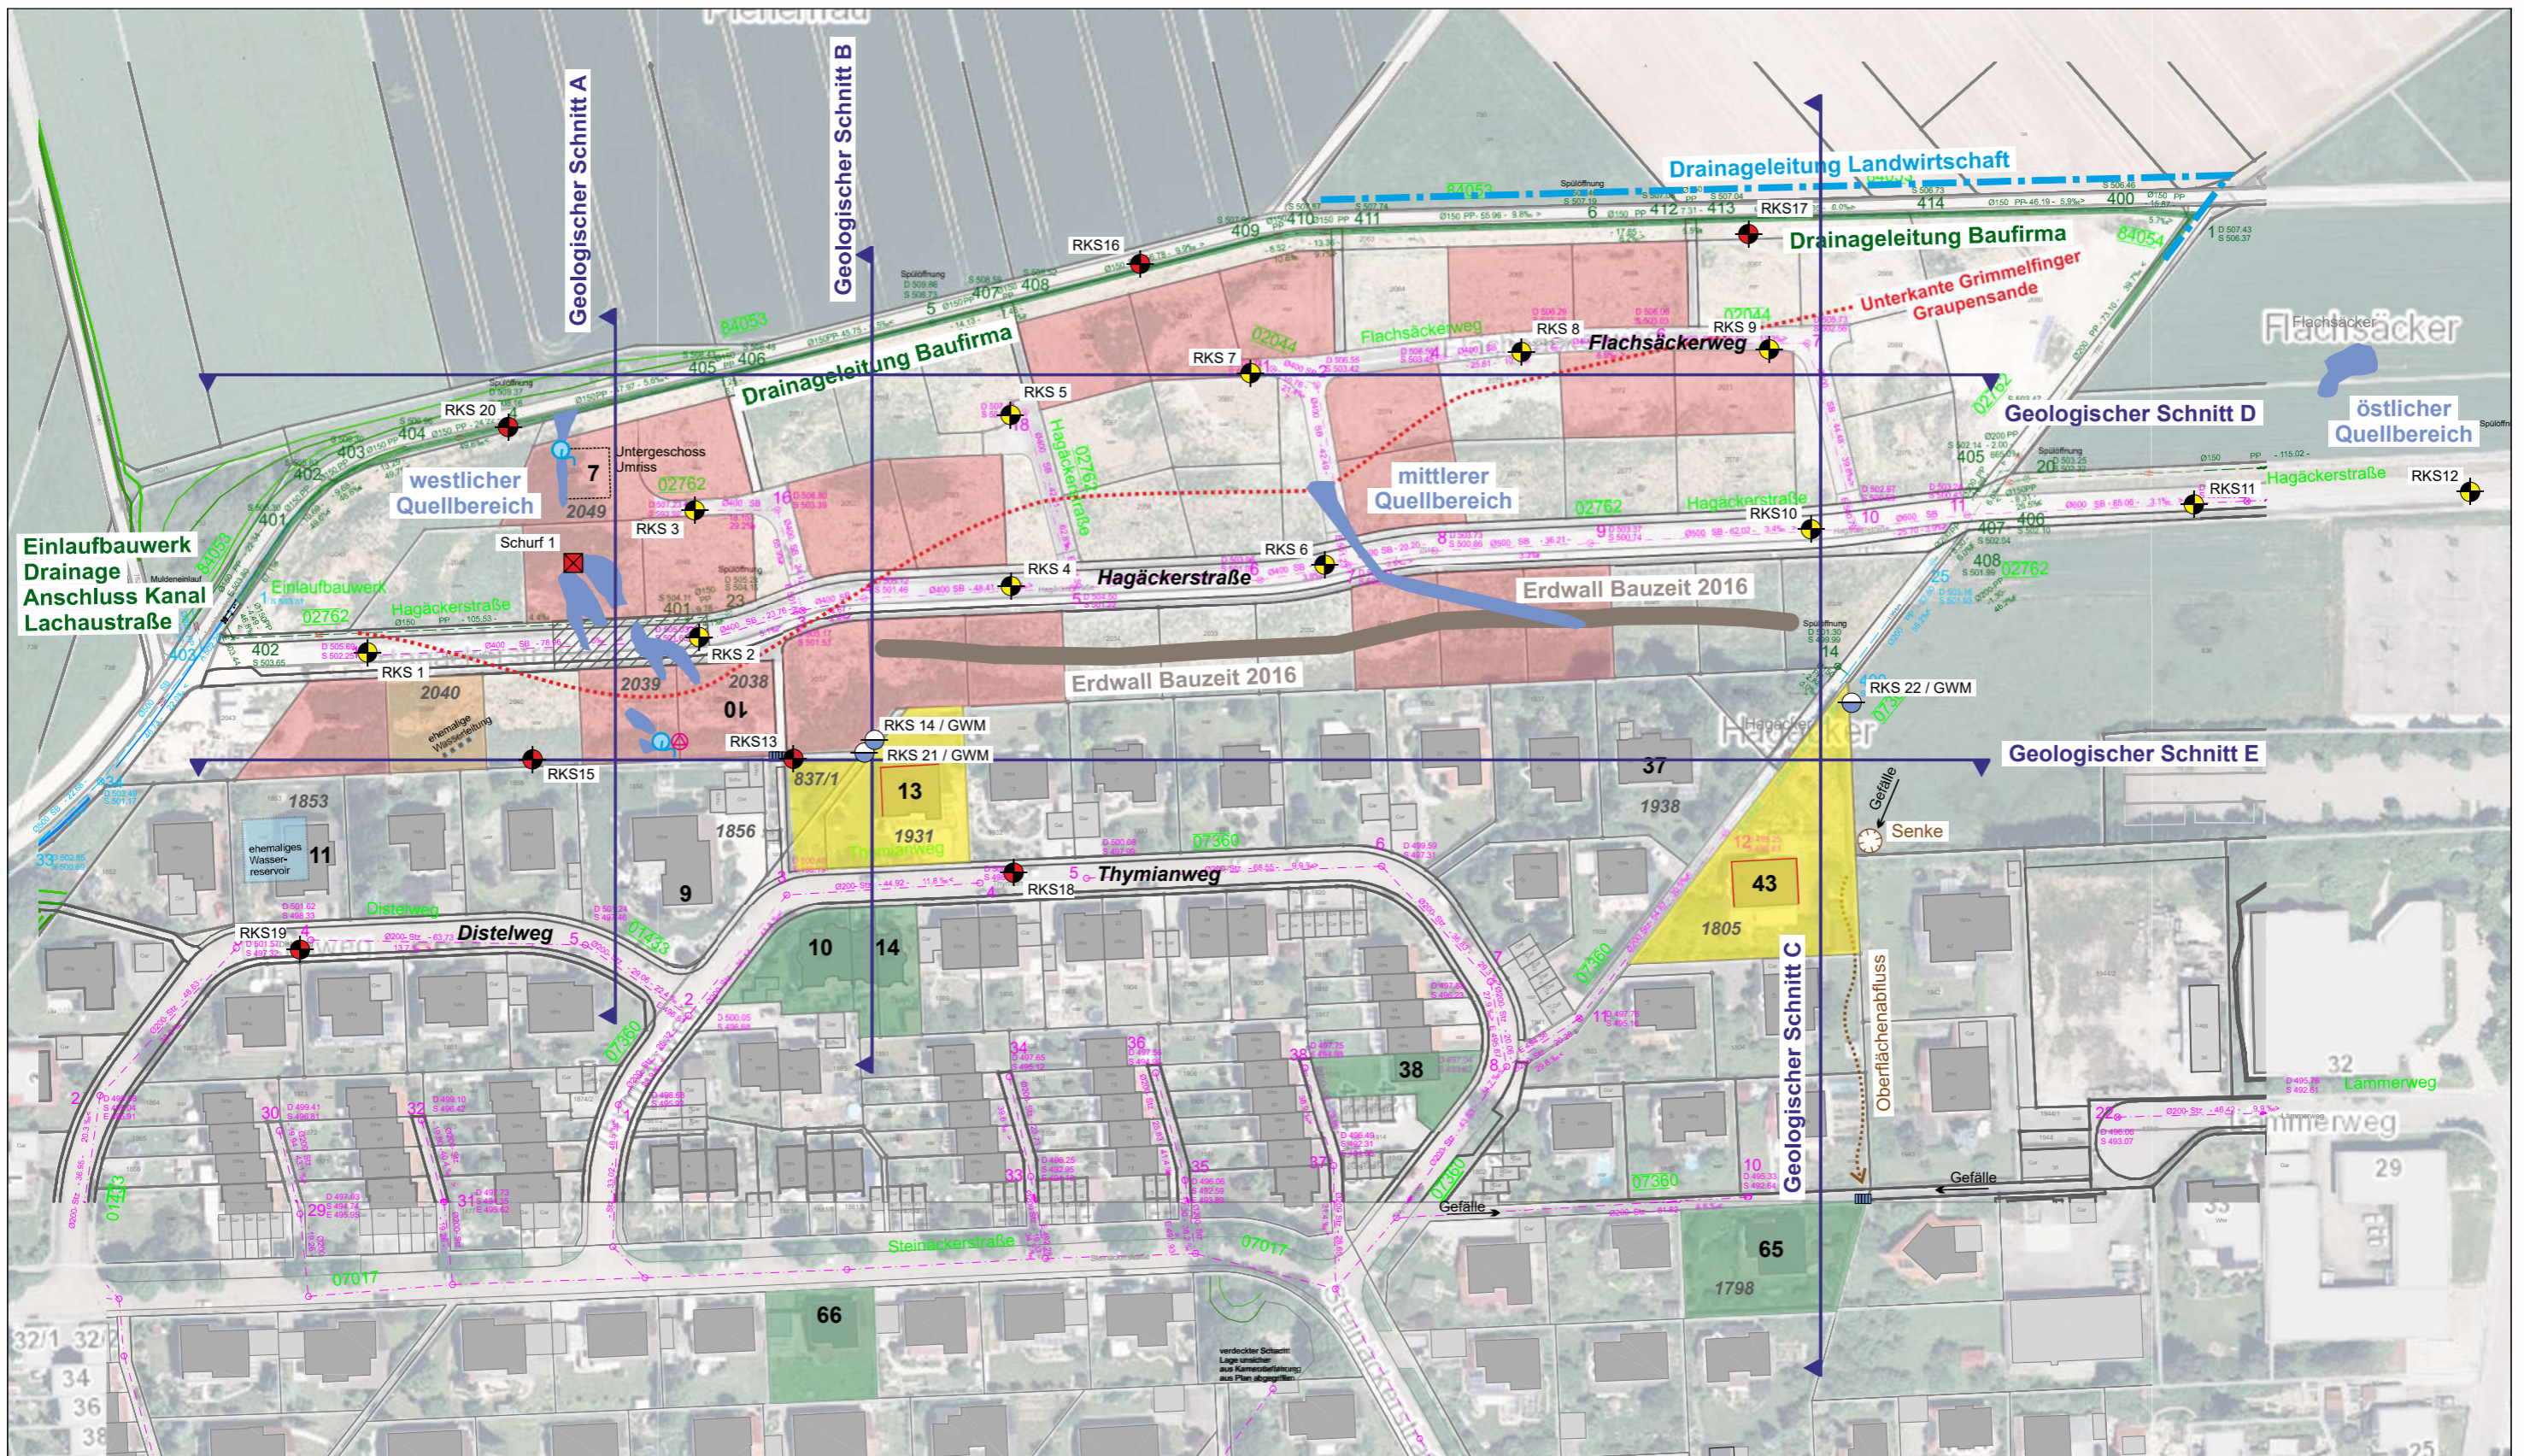
Lageplan

Wie in der *Anlage 2* dargestellt, wurden für die Wohnhäuser Thymianweg 38 (Flurst. Nr. 1915) und Steinäckerstraße 66 (Flurst. Nr. 1814) ebenfalls Wasserschäden angegeben. Auf eine Anwohnerbefragung wurde verzichtet. Mit der vergleichsweisen zentralen Lage der Gebäude im Altbestand, ist ein geänderter Schichtenwasserfluss im Zusammenhang mit der Erschließung des Baugebietes Hagäcker ohne eine Beeinträchtigung der Nachbargebäude als Schadensursache auszuschließen.
