Stadt Ulm

BW - Gutachten

Schadensbegutachtung/ Instandsetzungskonzept
und Kostenschätzung

**Fußgängersteg ü. d. Neue Straße
beim
Bahnhof, parallel zur DB**

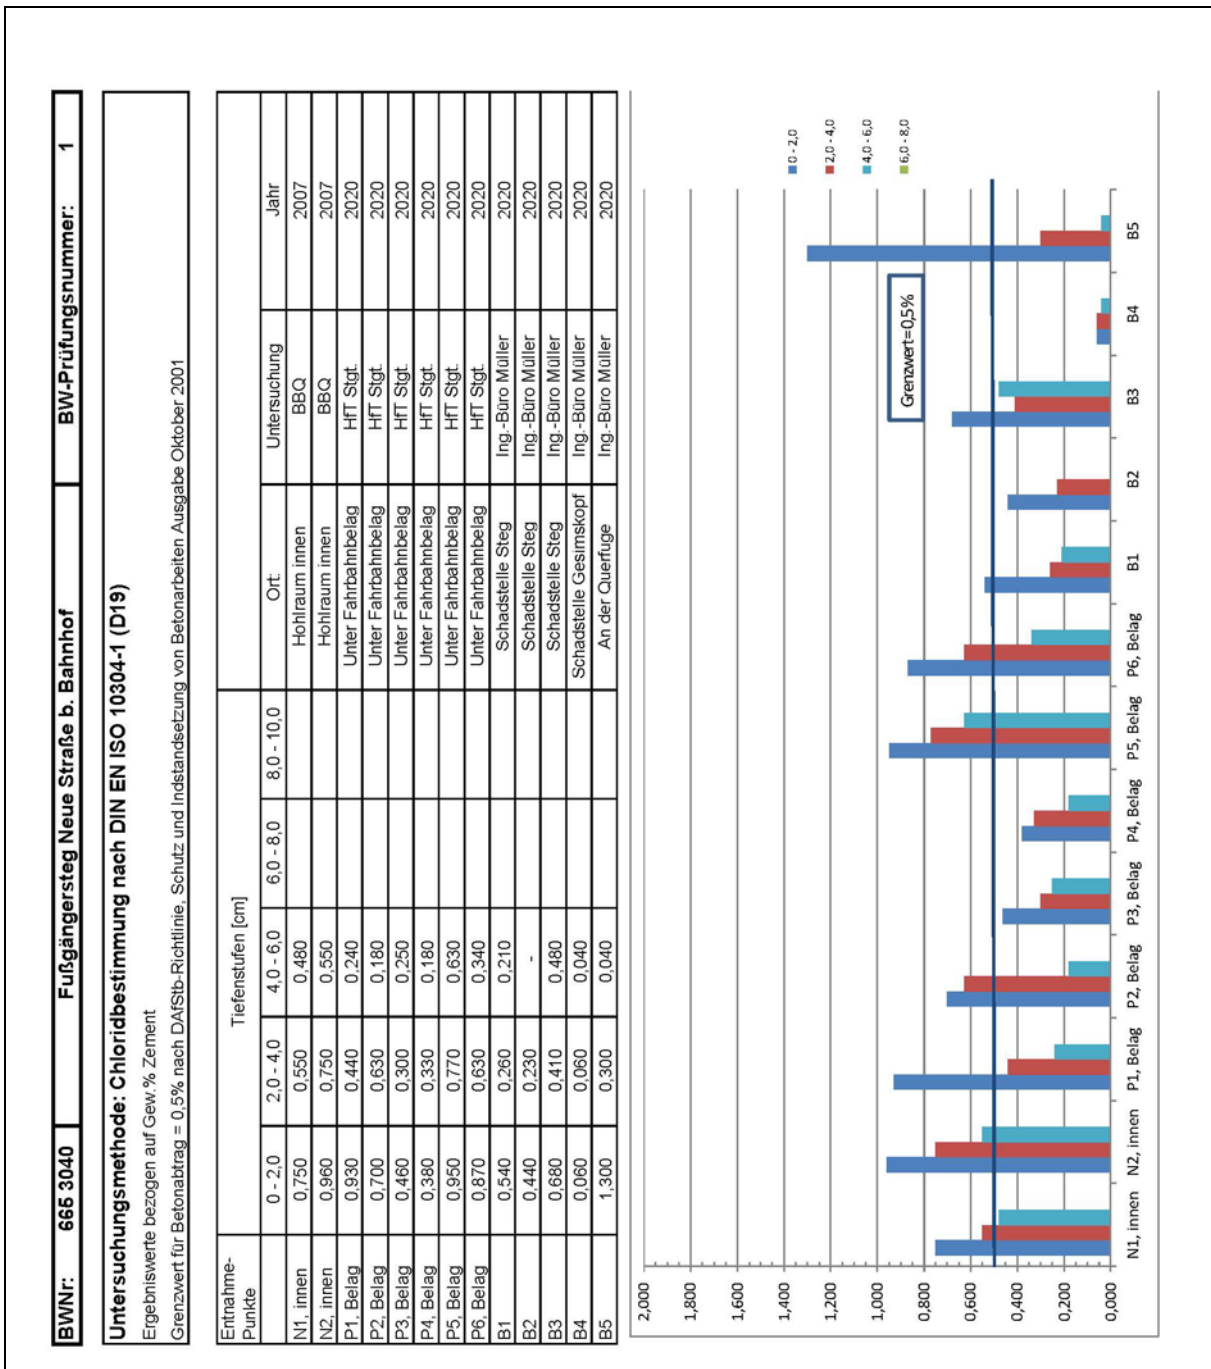
4.1.3 Ergebnisse u. Fazit

- Probe N1 u. N2: Im trocken gelegten Hohlraum können die Chloridmengen belassen werden.
- Probe P1 bis P6: Die Chloridmengen an der Oberseite des Stegs können nicht belassen werden. Der chloridverseuchte Beton ist abzutragen. Reprofilierung mittels Aufbeton bzw. PCC.
- Probe B1 bis B3 aus der Schadstelle Unterseite Steg. Im Bereich der Schadstelle liegen Chloridwerte über dem Grenzwert von 0,5 % bezogen auf das Zementgewicht

vor. Betonabtrag wird erforderlich. Durch Korrosion verlorener Betonstahlquerschnitt ist zu reprofiliert.
