Bauwerke im Zuge der K9915

Entlang des Straßenzuges K 9915 liegen 55 Ingenieurbauwerke, darunter die Blautalbrücke, das BW 11 (Talbrücke Donautal), das BW 2 über die B 10 und die beiden Kastbrücken. Sämtliche Bauwerke sind systemrelevant. Der gesamte Schwerlastverkehr in Nord-Süd-Richtung wird über diesen Straßenzug abgewickelt.

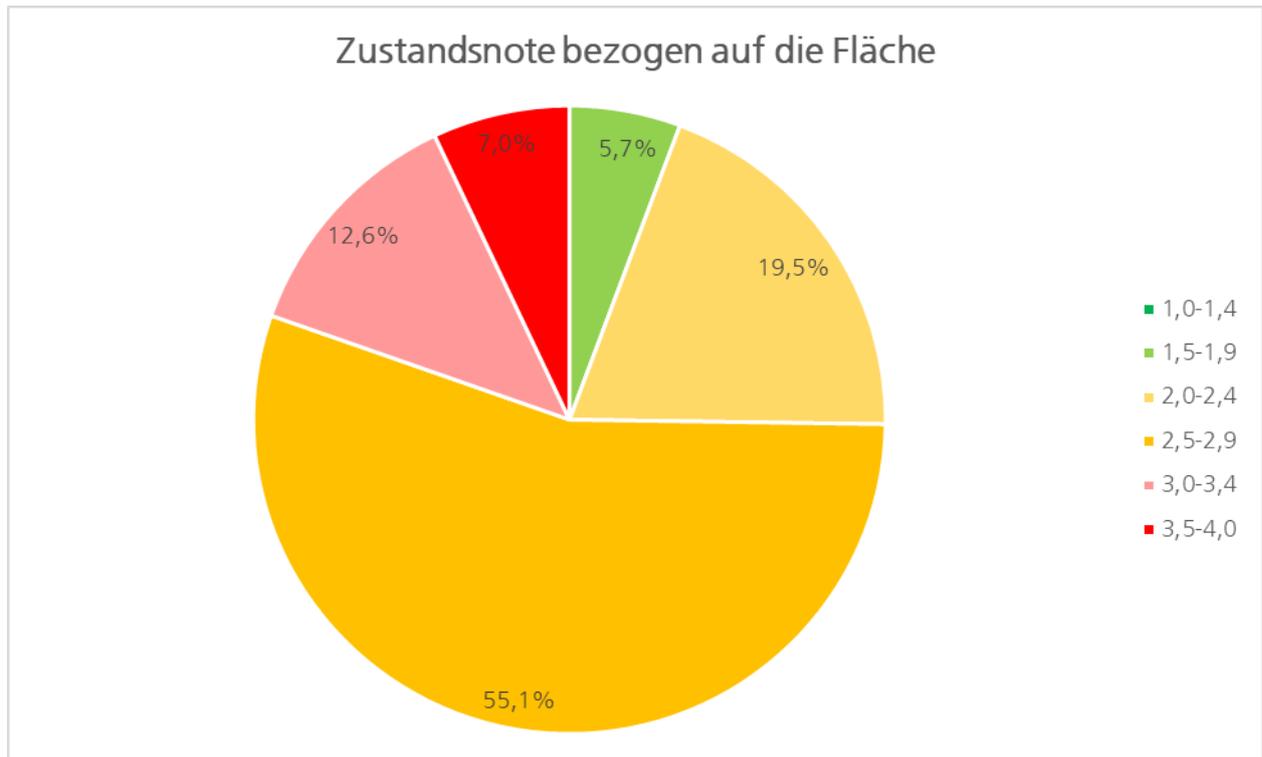
Die Bauwerke sind größtenteils in einem befriedigenden bis ausreichenden Zustand.

Das Bauwerk 2 K 9915 ü. B10 und das Bauwerk 5 K 9911 ü. K9915 befinden sich in einem ungenügenden Bauwerkszustand. Für beide Bauwerke sind deshalb kurzfristig Ersatzneubauten erforderlich.
