Blautal-Center Ulm

Überblick zur Auswertung der Archivunterlagen (Bestand Umweltamt Stadt Ulm)

Ulm / Söflingen - Blaubeurer Straße 95

AS Blaubeurer Straße 95; Magiruswerk II-Nordteil

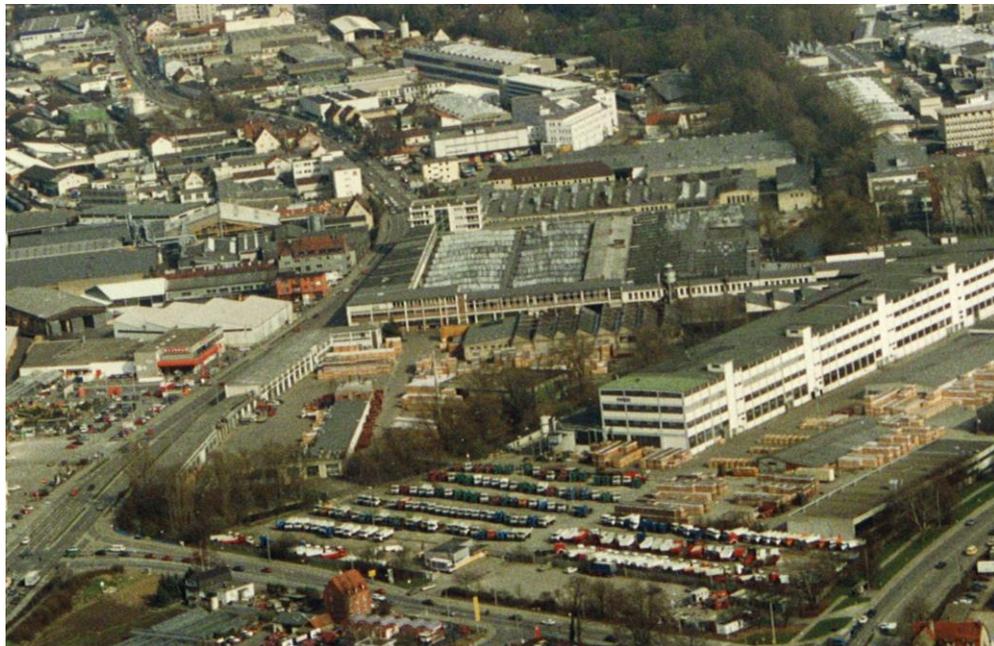
Historische Nutzung bis 1991:
Magirus-Werk II
(Rückbau bis 1996)

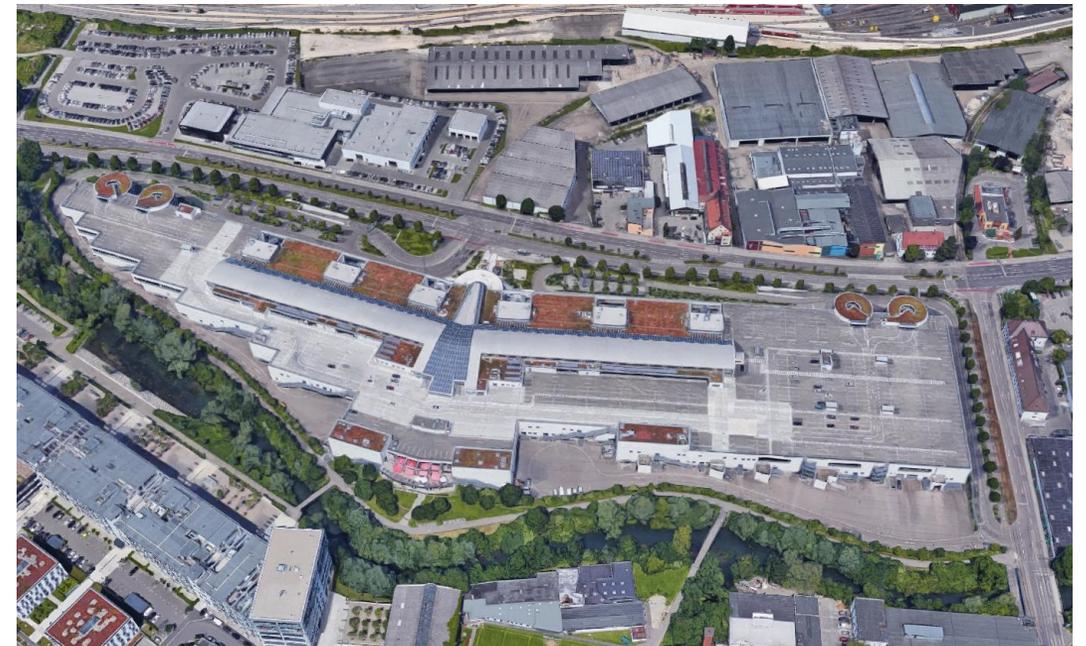
Bautenstand 2021:
Blautal-Center
(Eröffnung 1997)

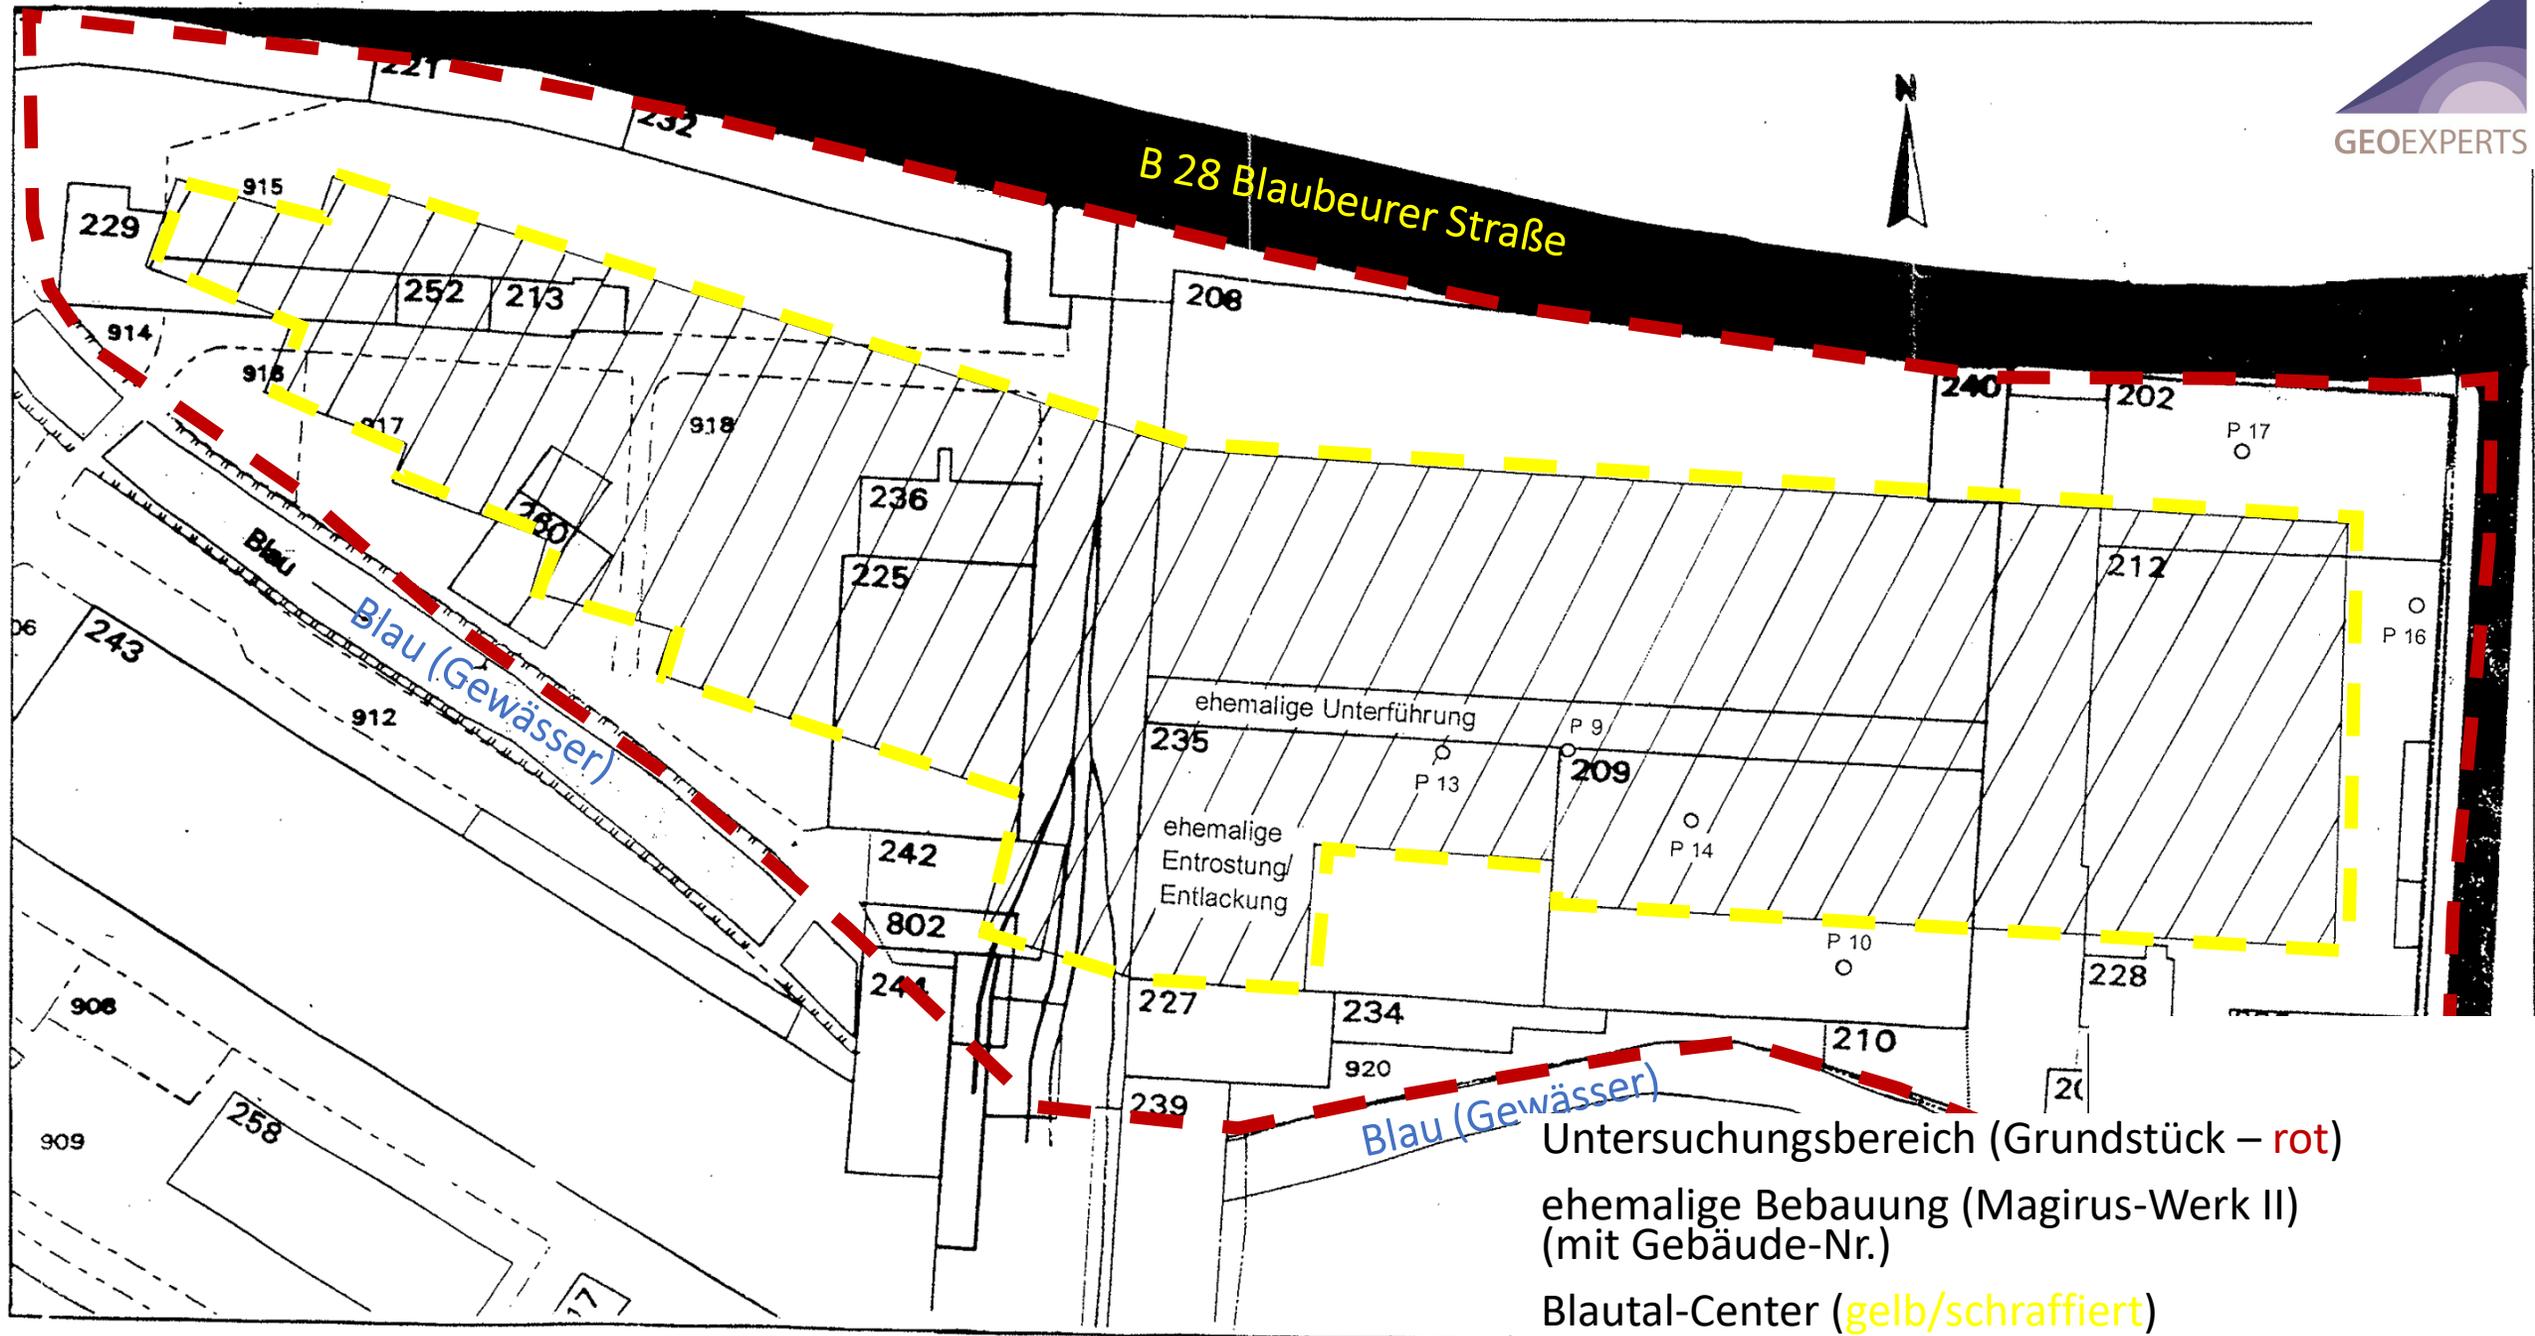
- Untersuchungsbereich (Grundstück – rot)
- ehemalige Bebauung (Magirus-Werk II) (mit Gebäude-Nr.)
- Blautal-Center (gelb/schraffiert)

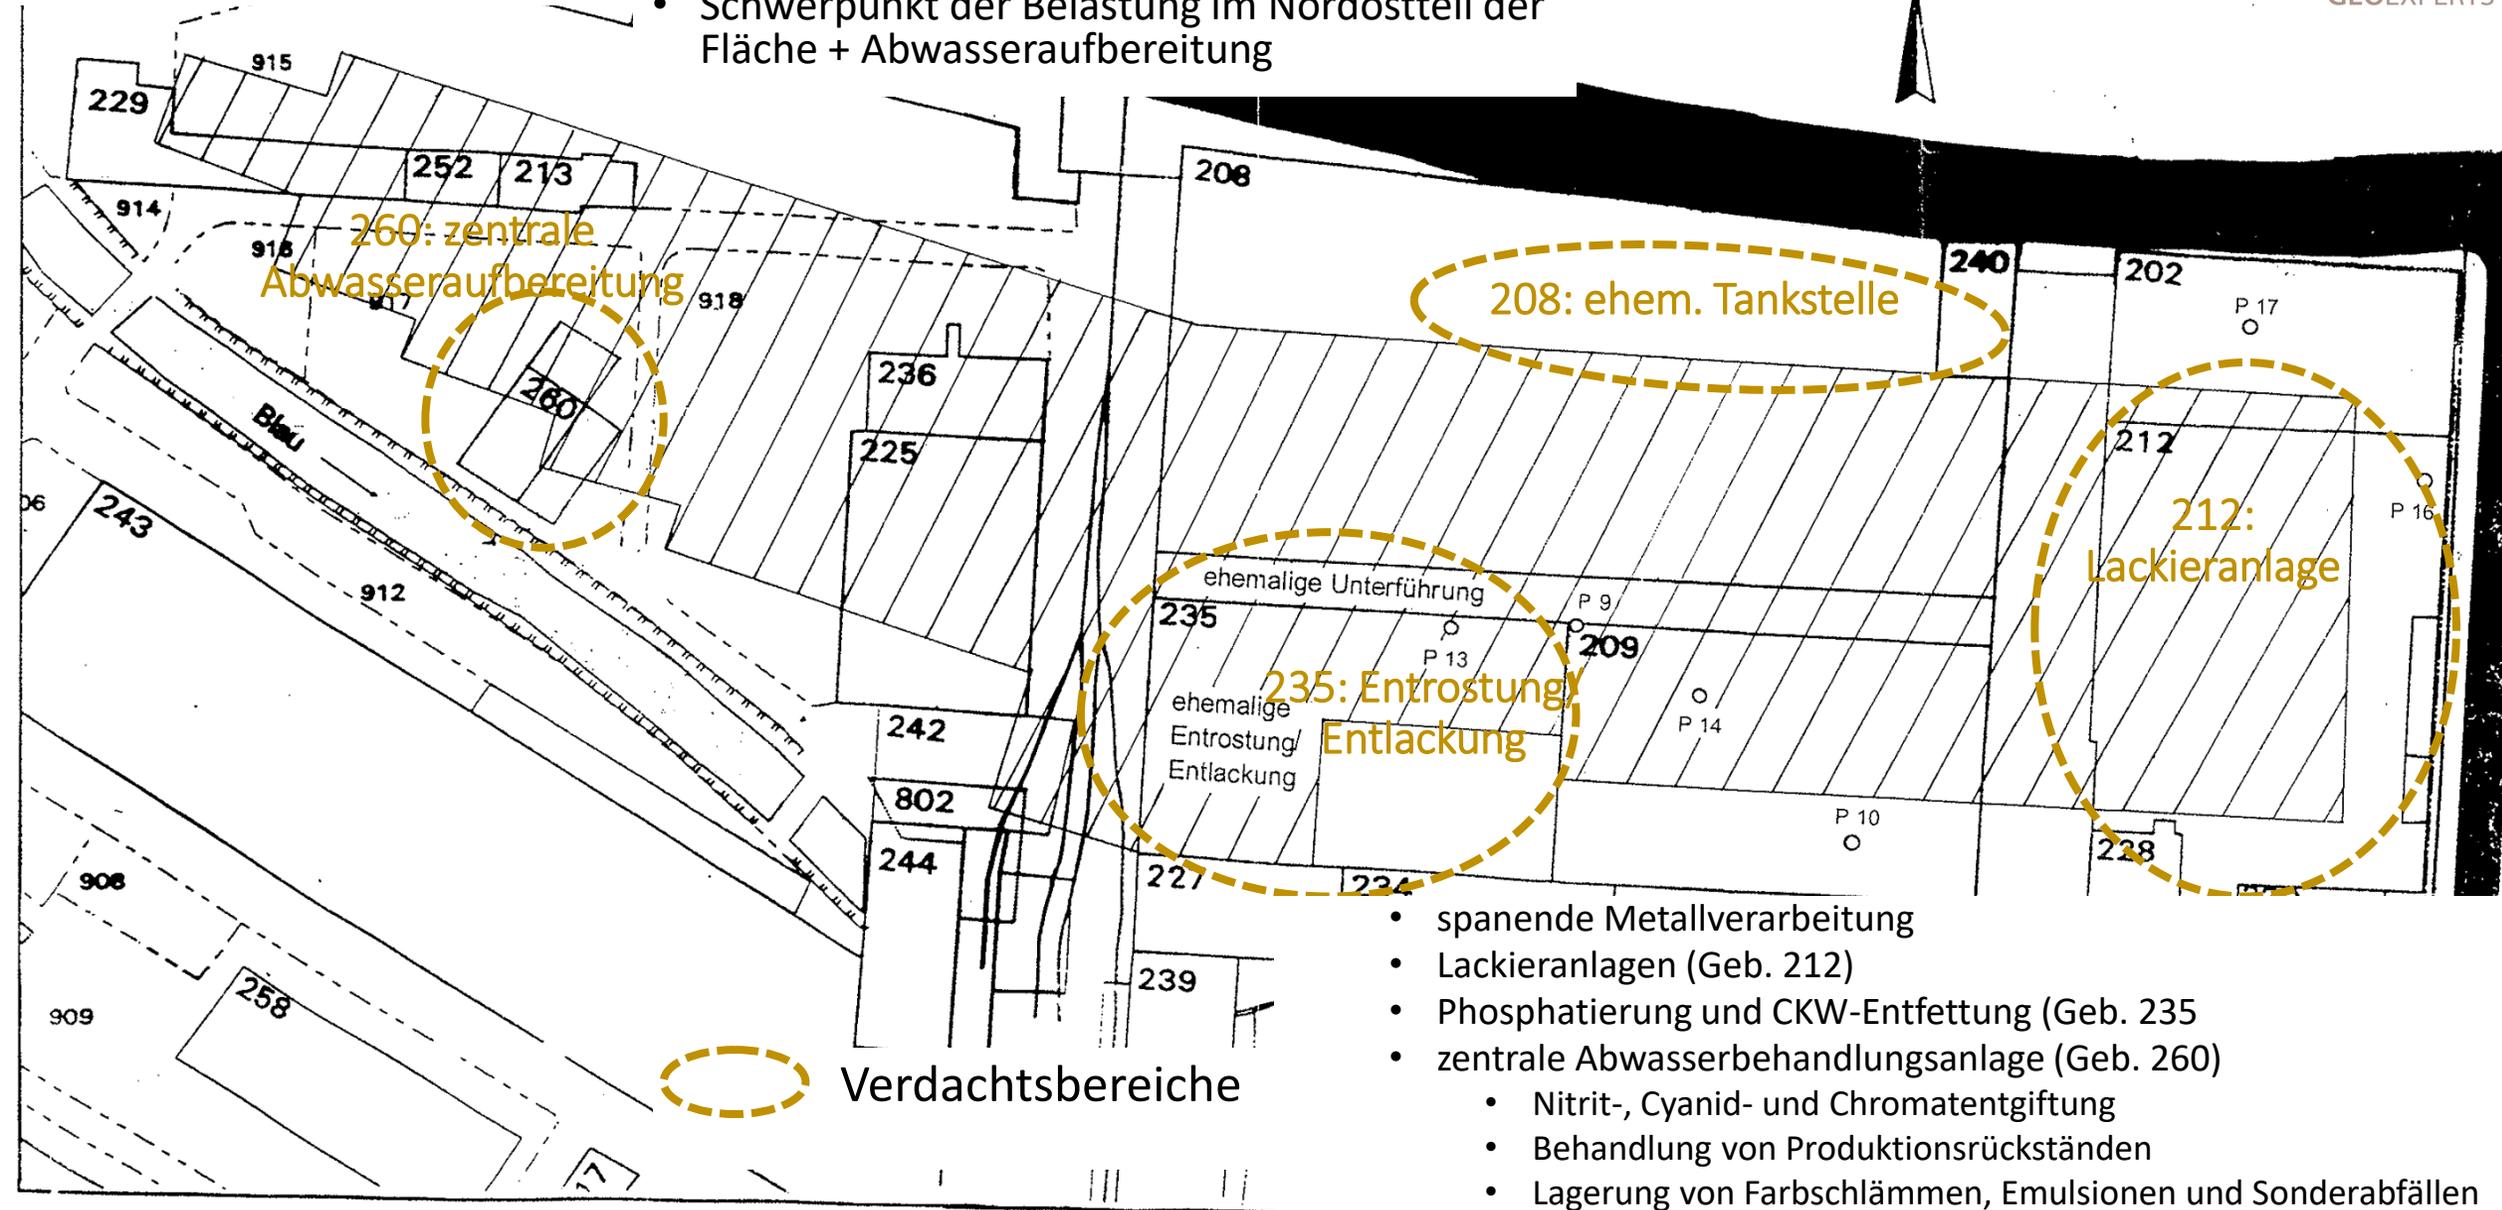
Historische Erkundung (1994)

- Schwerpunkt der Belastung im Nordostteil der Fläche + Abwasseraufbereitung

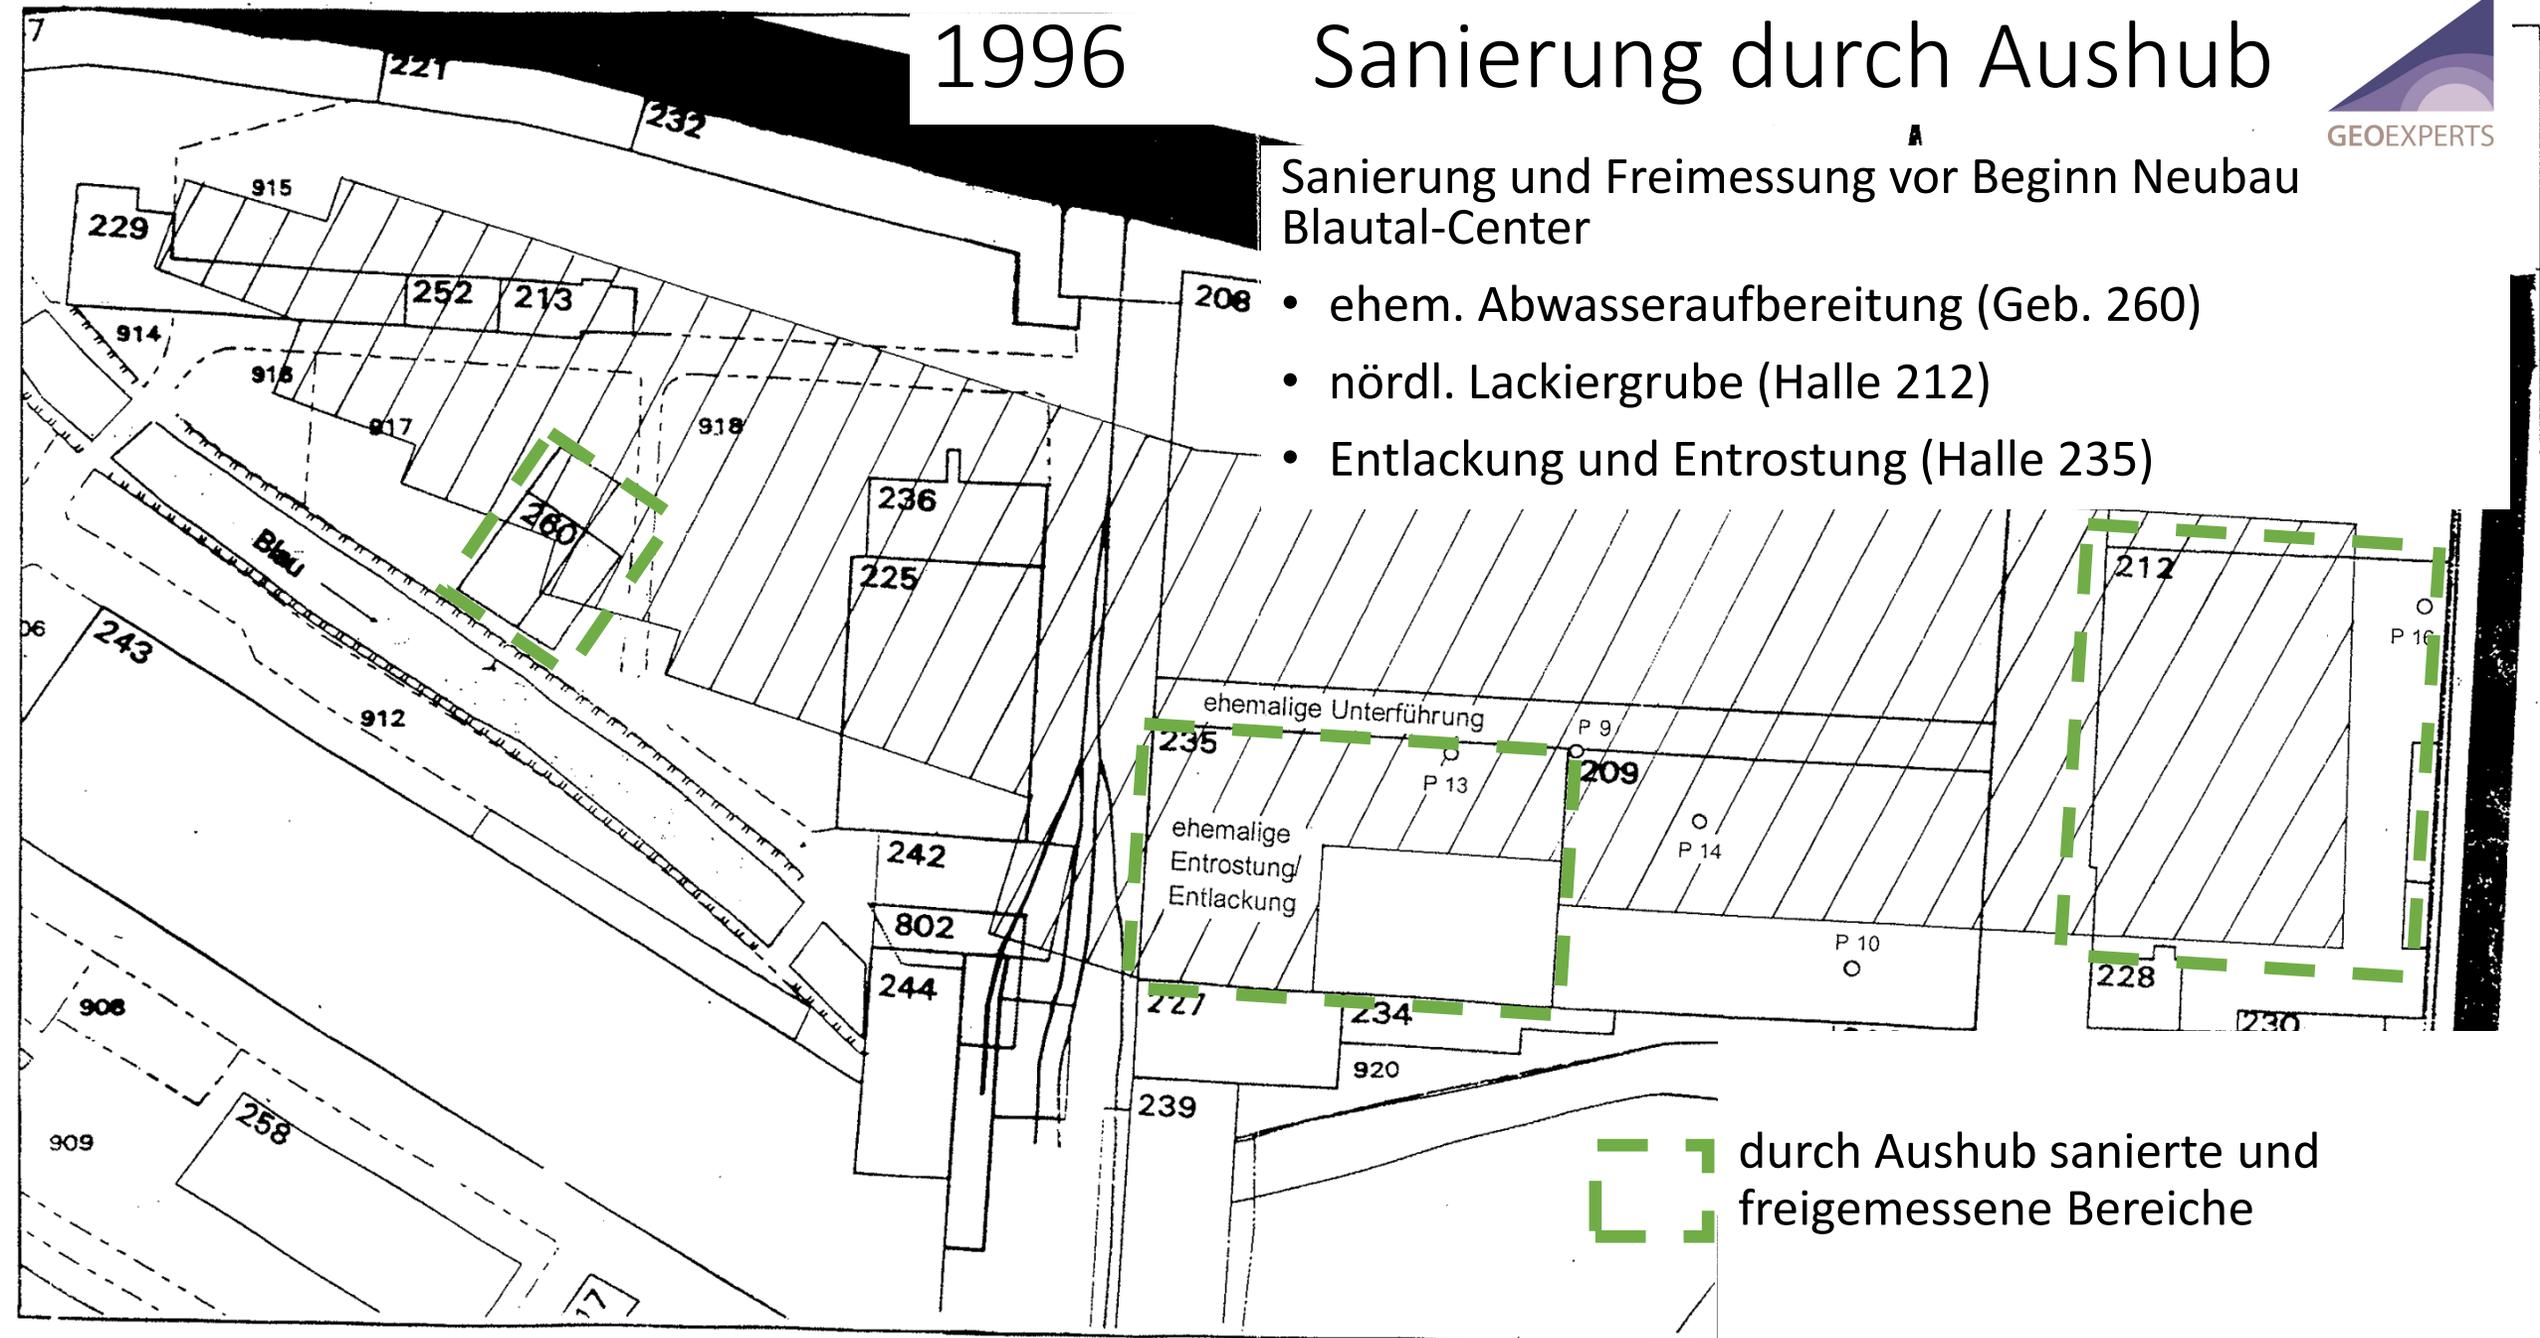
Sanierung durch Aushub

Sanierung und Freimessung vor Beginn Neubau
Blautal-Center

- ehem. Abwasseraufbereitung (Geb. 260)
- nördl. Lackiergrube (Halle 212)
- Entlackung und Entrostung (Halle 235)

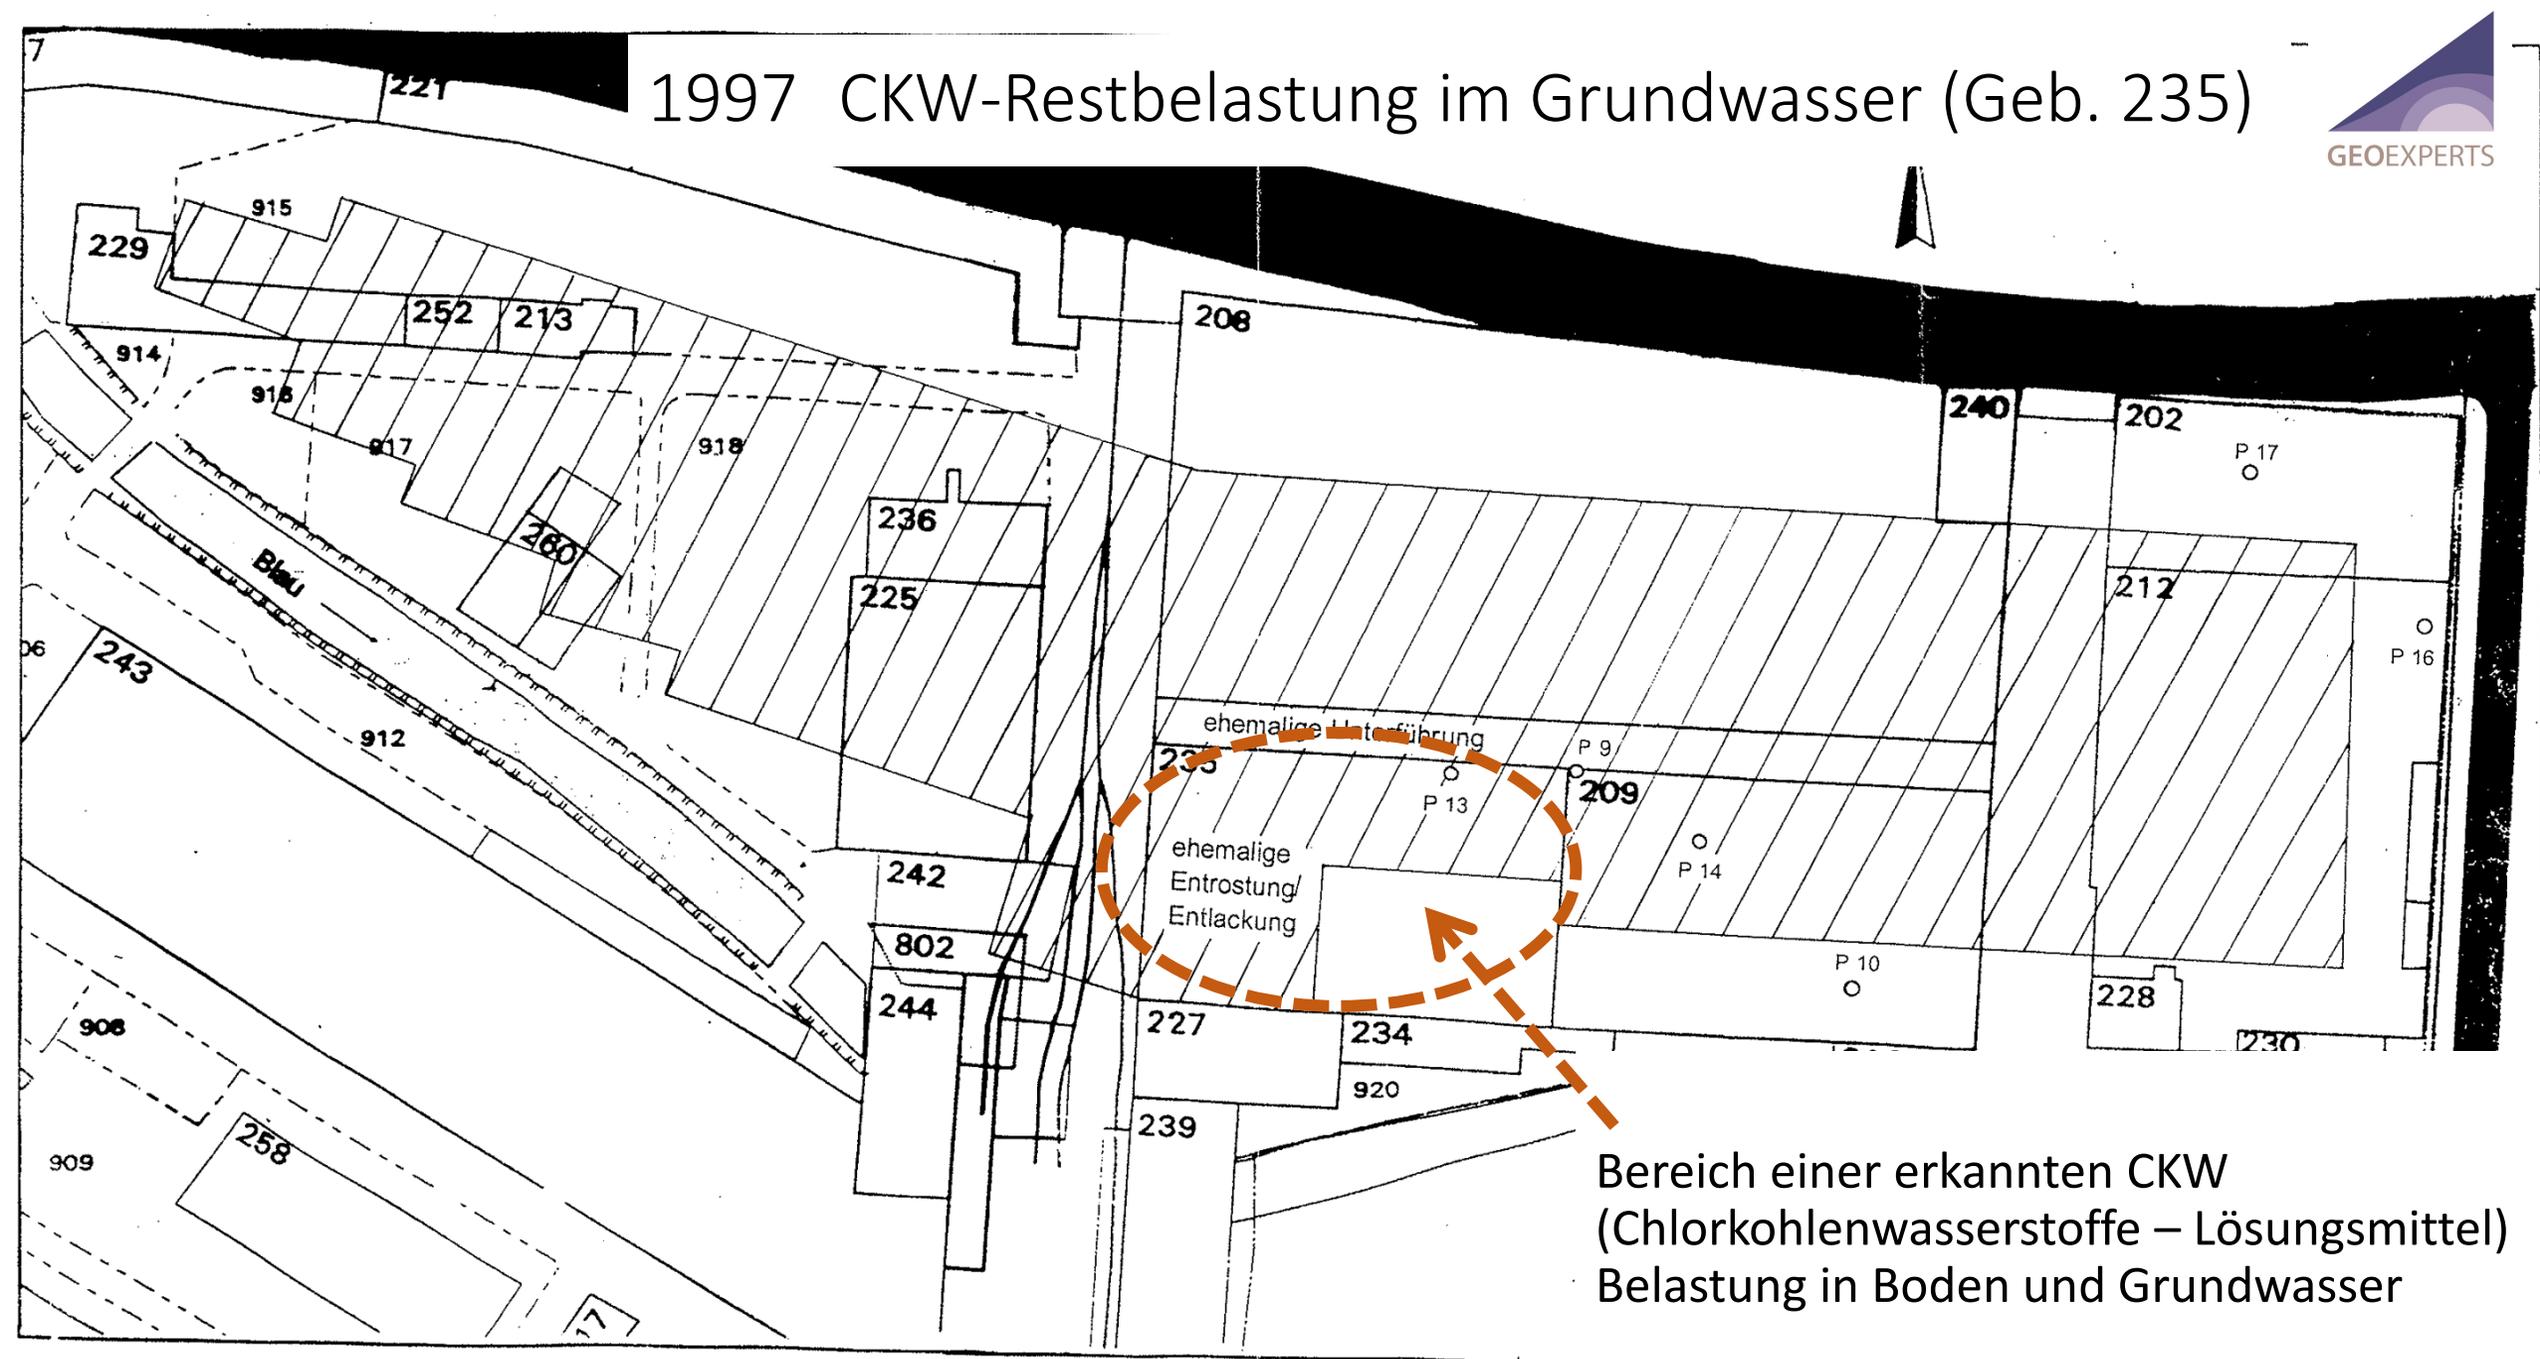
1997 CKW-Restbelastung im Grundwasser (Geb. 235)

Bereich einer erkannten CKW
(Chlorkohlenwasserstoffe – Lösungsmittel)
Belastung in Boden und Grundwasser

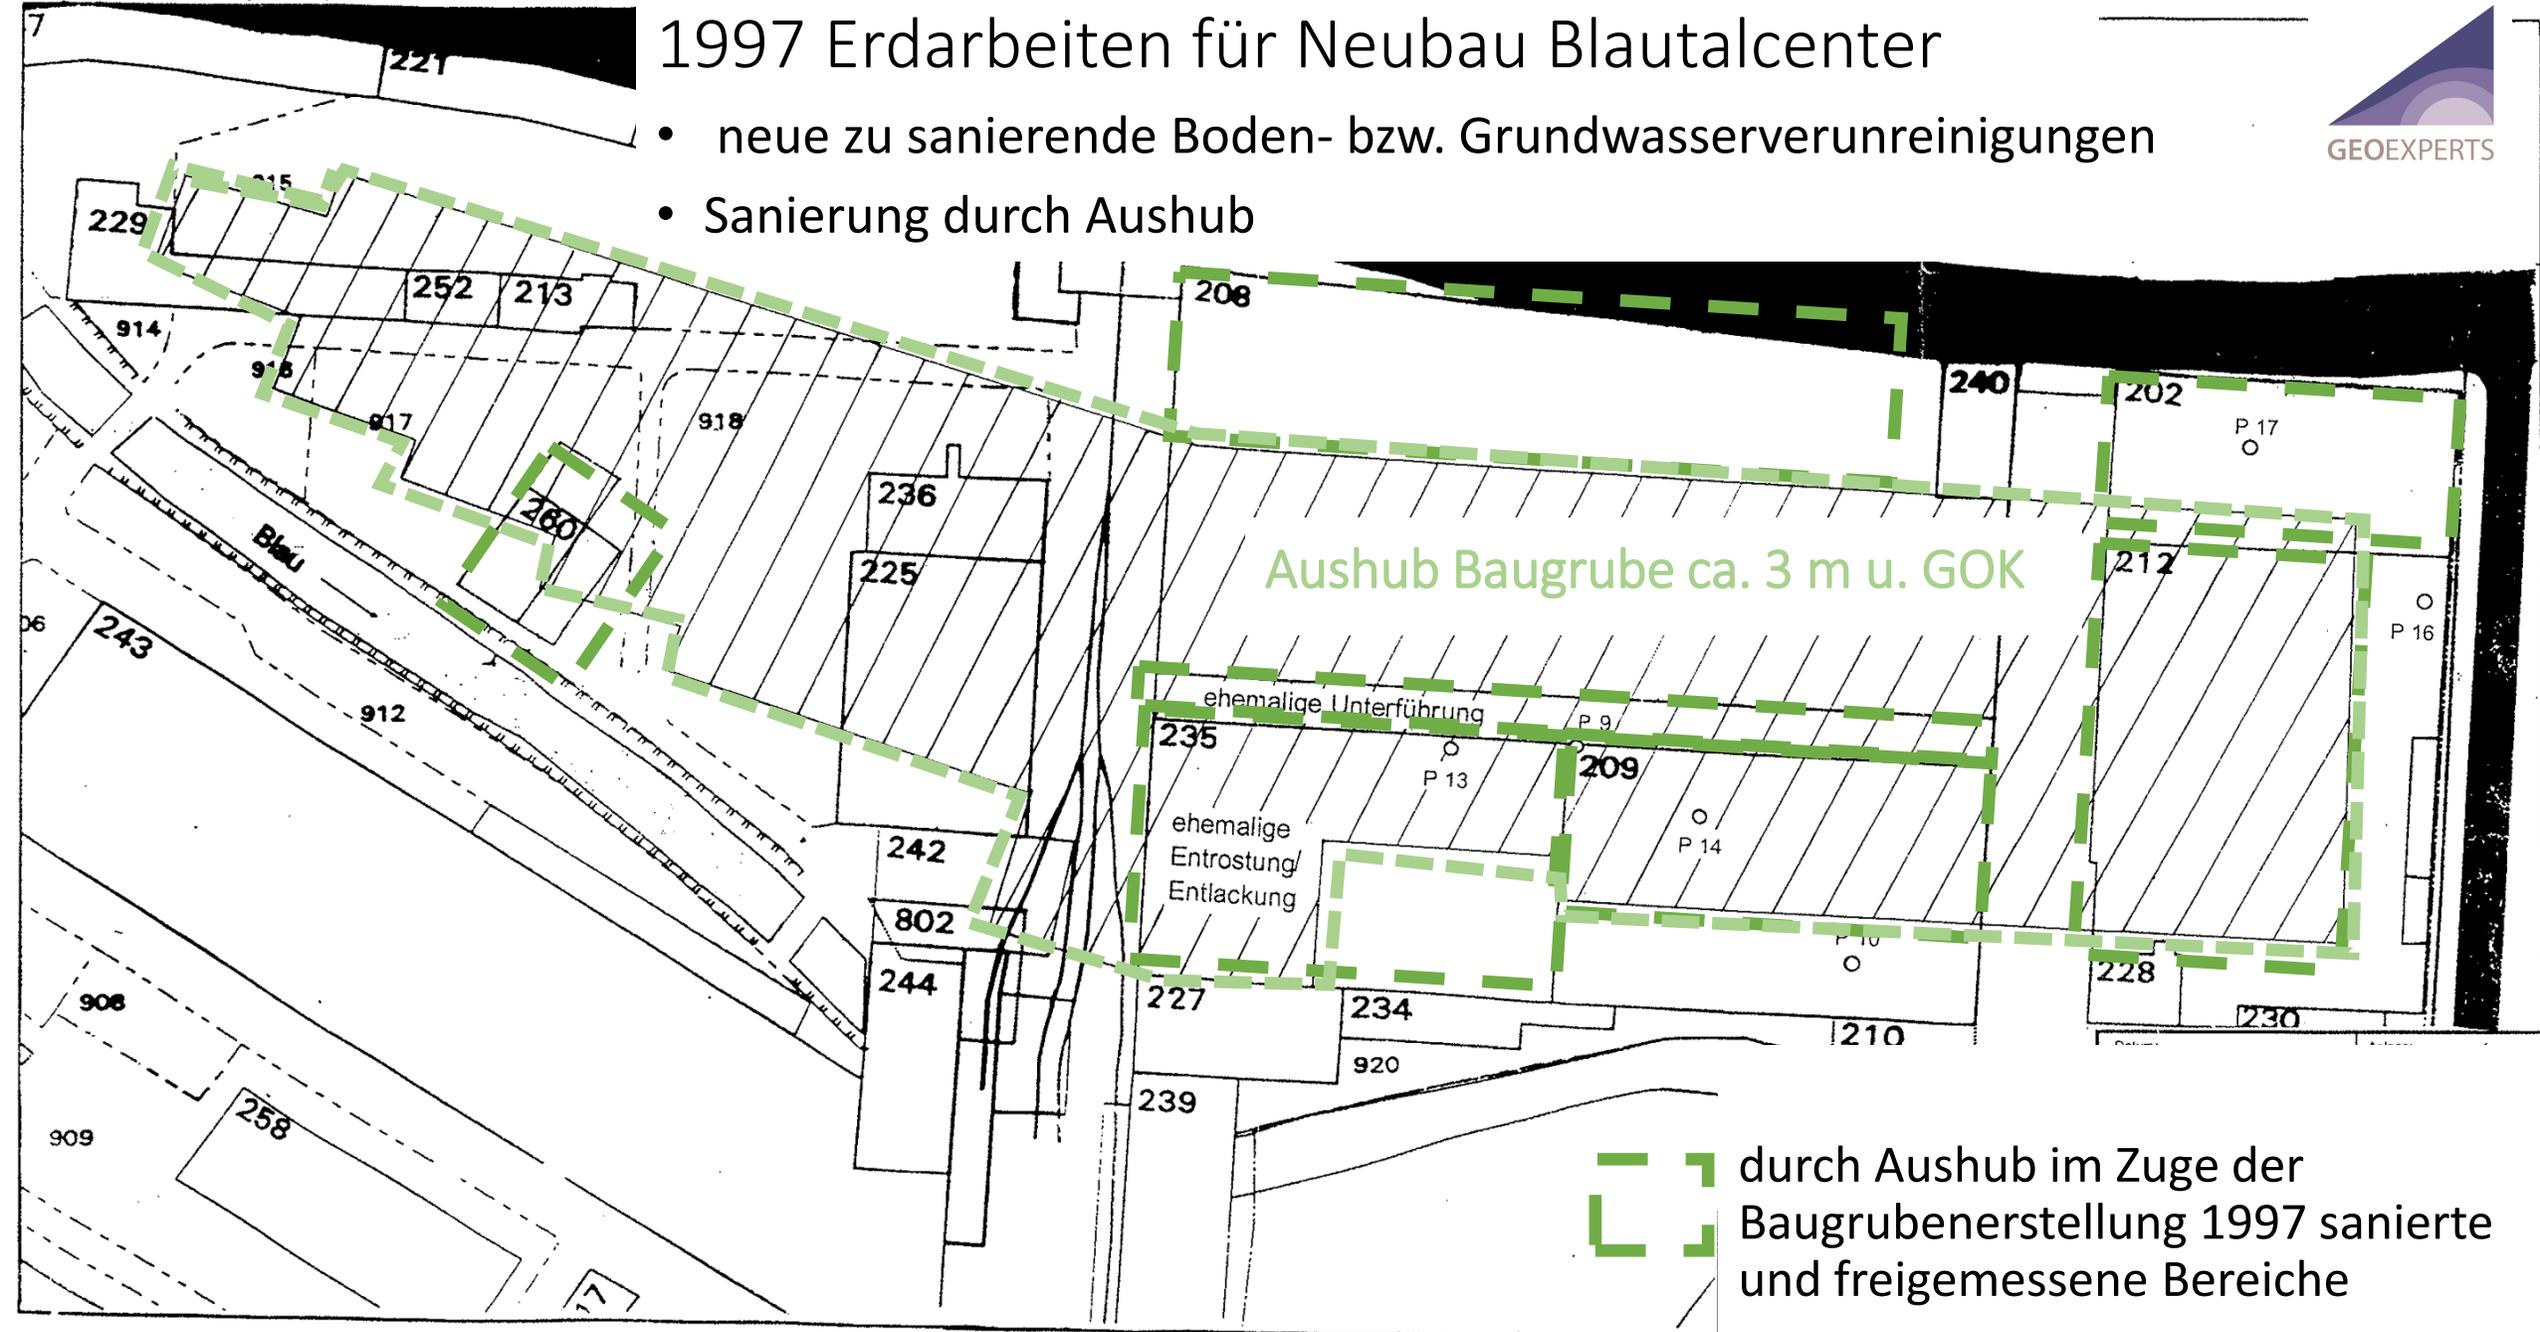
1997 Erdarbeiten für Neubau Blautalcenter

- neue zu sanierende Boden- bzw. Grundwasserverunreinigungen
- Sanierung durch Aushub

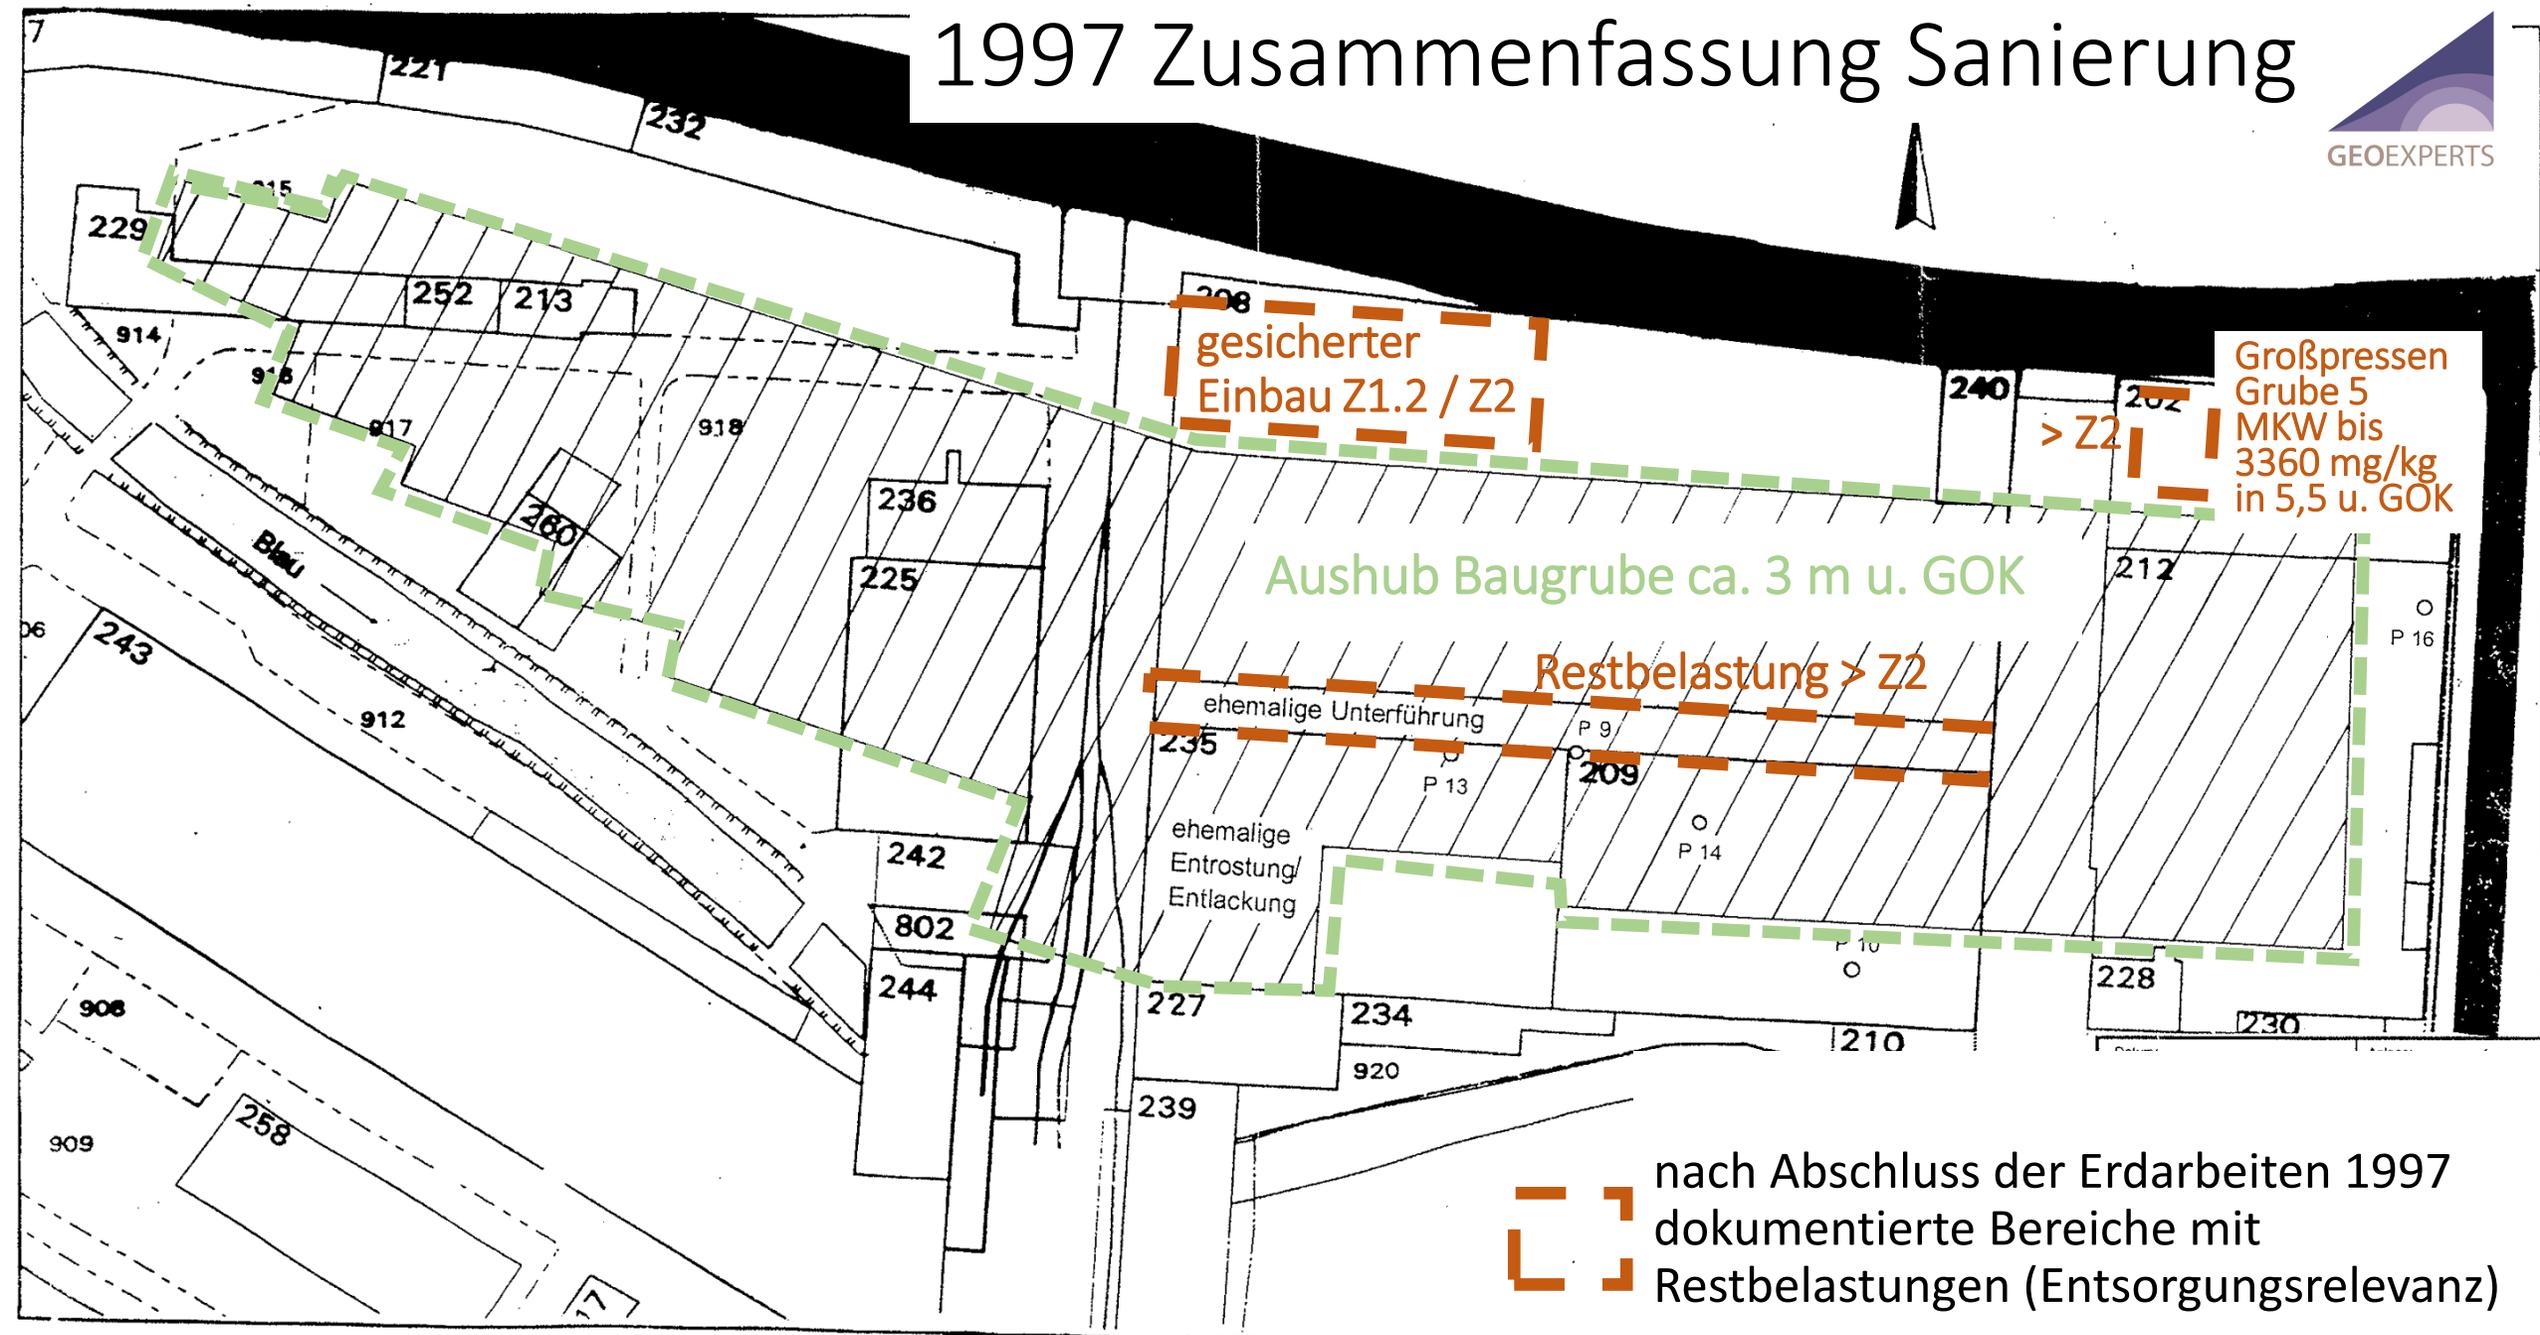
1997 Zusammenfassung Sanierung

gesicherter Einbau Z1.2 / Z2

Großpressen Grube 5 MKW bis 3360 mg/kg in 5,5 u. GOK

Aushub Baugrube ca. 3 m u. GOK

Restbelastung > Z2

nach Abschluss der Erdarbeiten 1997 dokumentierte Bereiche mit Restbelastungen (Entsorgungsrelevanz)
