Blautal-Center Ulm

Überblick zur Auswertung der Archivunterlagen (Bestand Umweltamt Stadt Ulm)

Ulm / Söflingen - Blaubeurer Straße 95

AS Blaubeurer Straße 95; Magiruswerk II-Nordteil

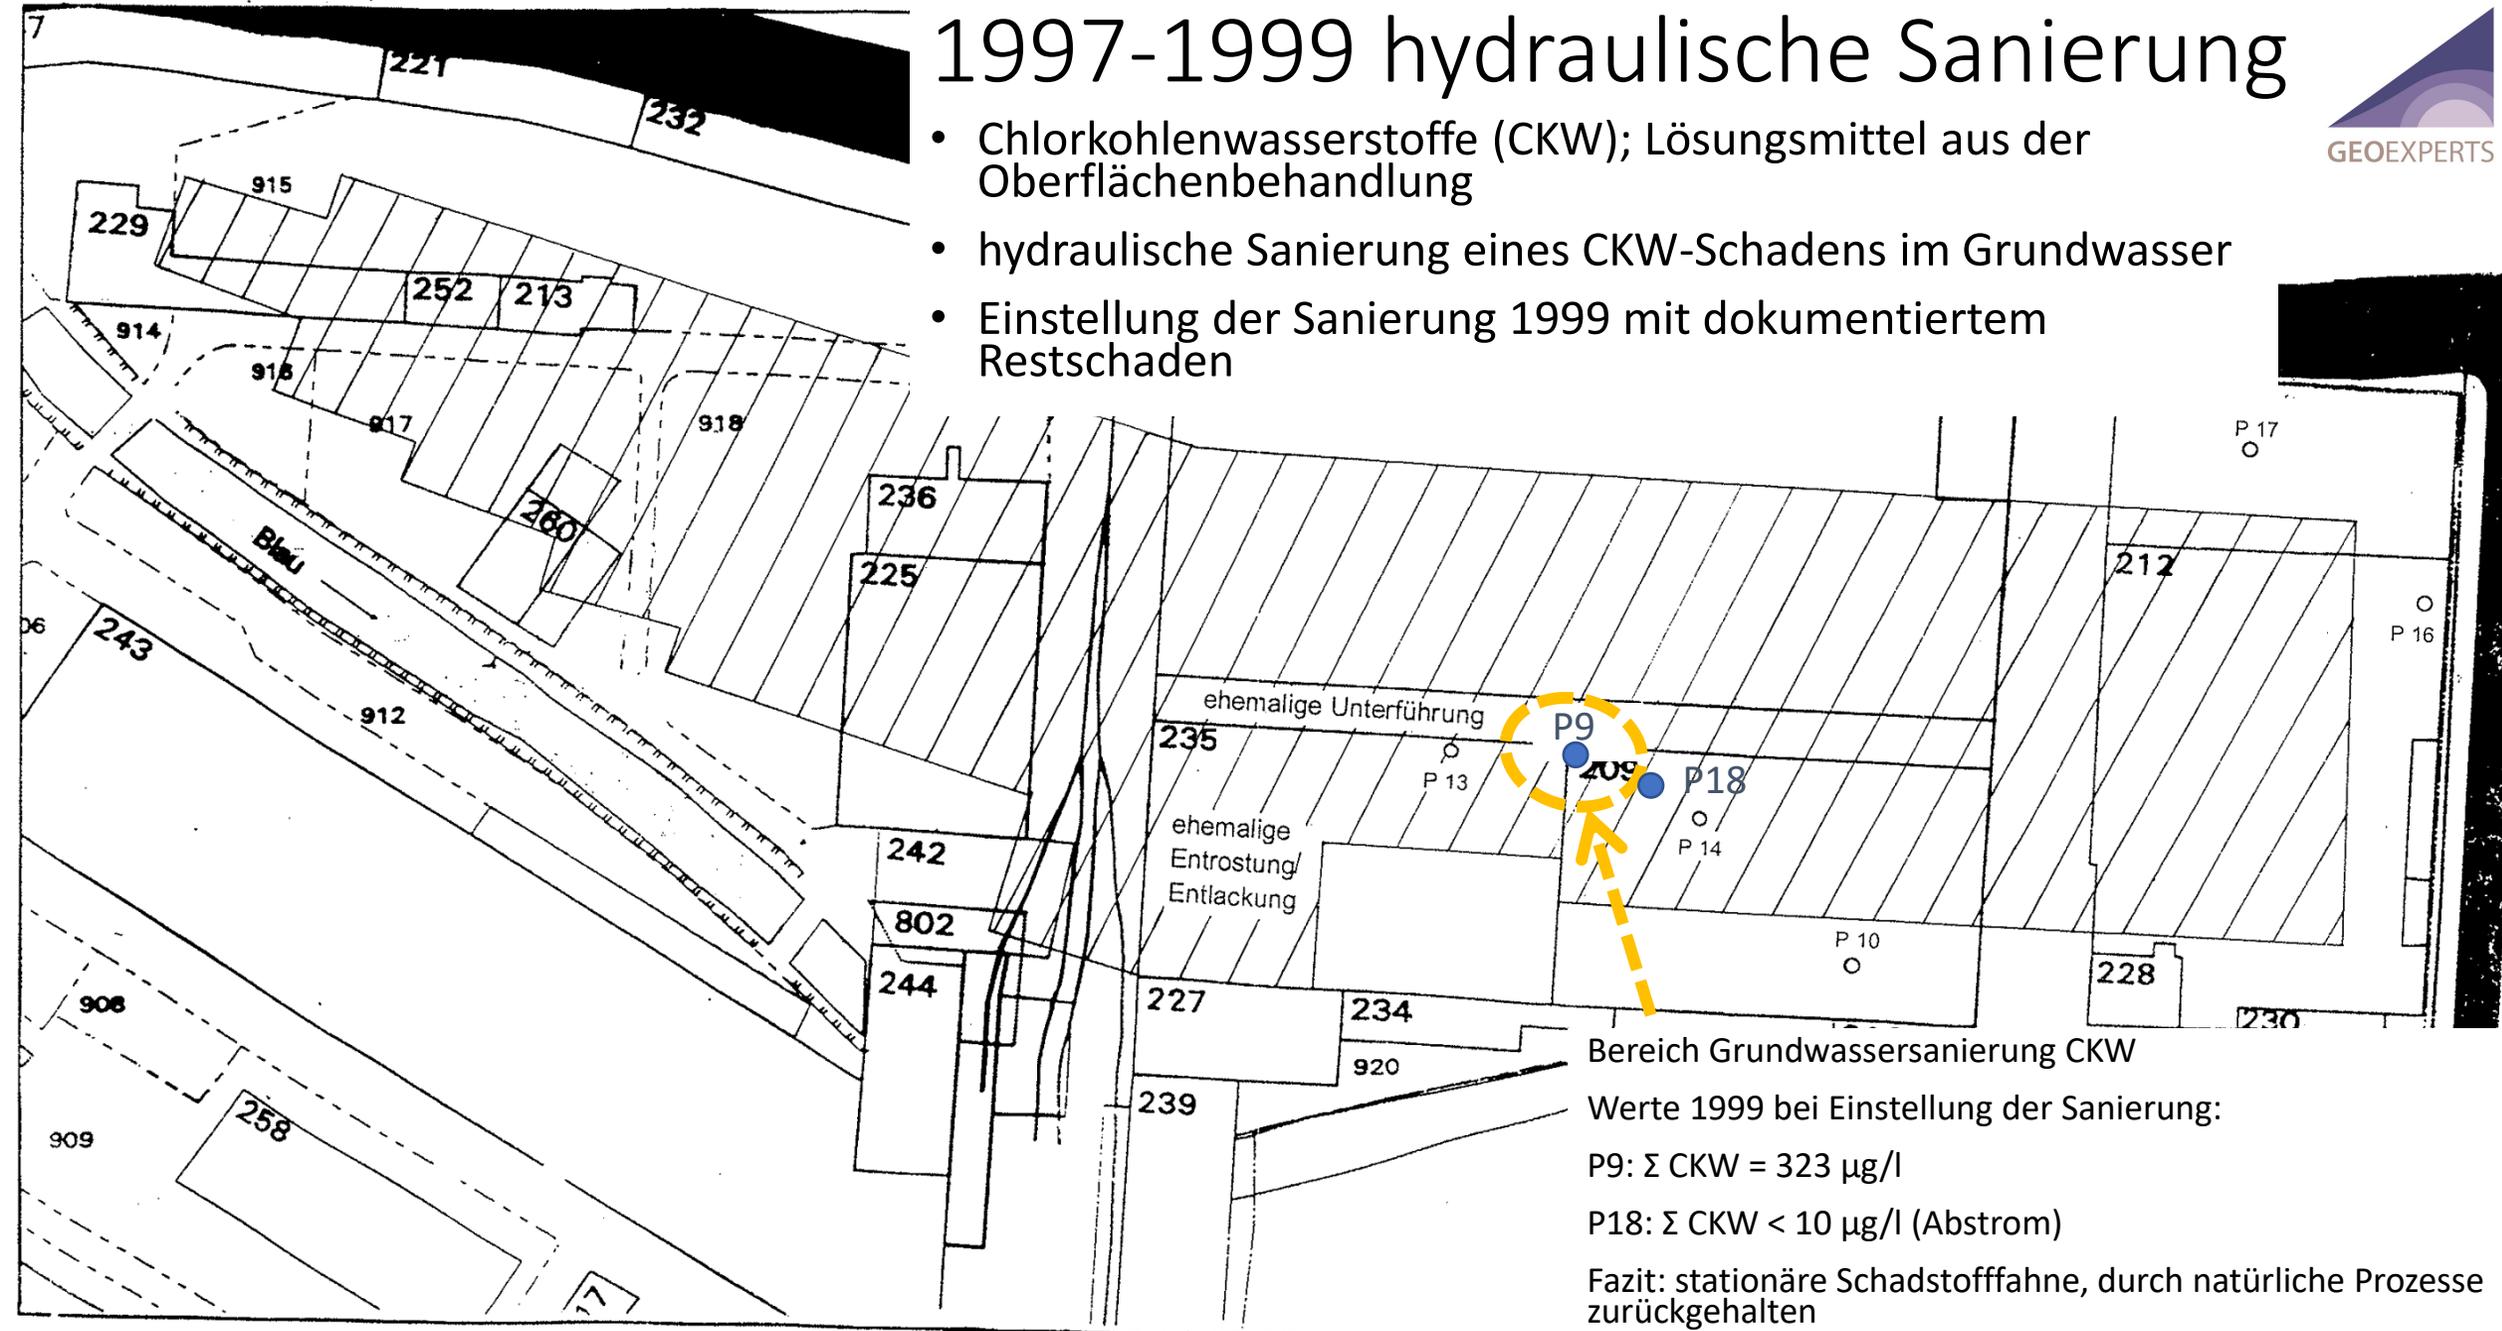
1997-1999 hydraulische Sanierung

- Chlorkohlenwasserstoffe (CKW); Lösungsmittel aus der Oberflächenbehandlung
- hydraulische Sanierung eines CKW-Schadens im Grundwasser
- Einstellung der Sanierung 1999 mit dokumentiertem Restschaden

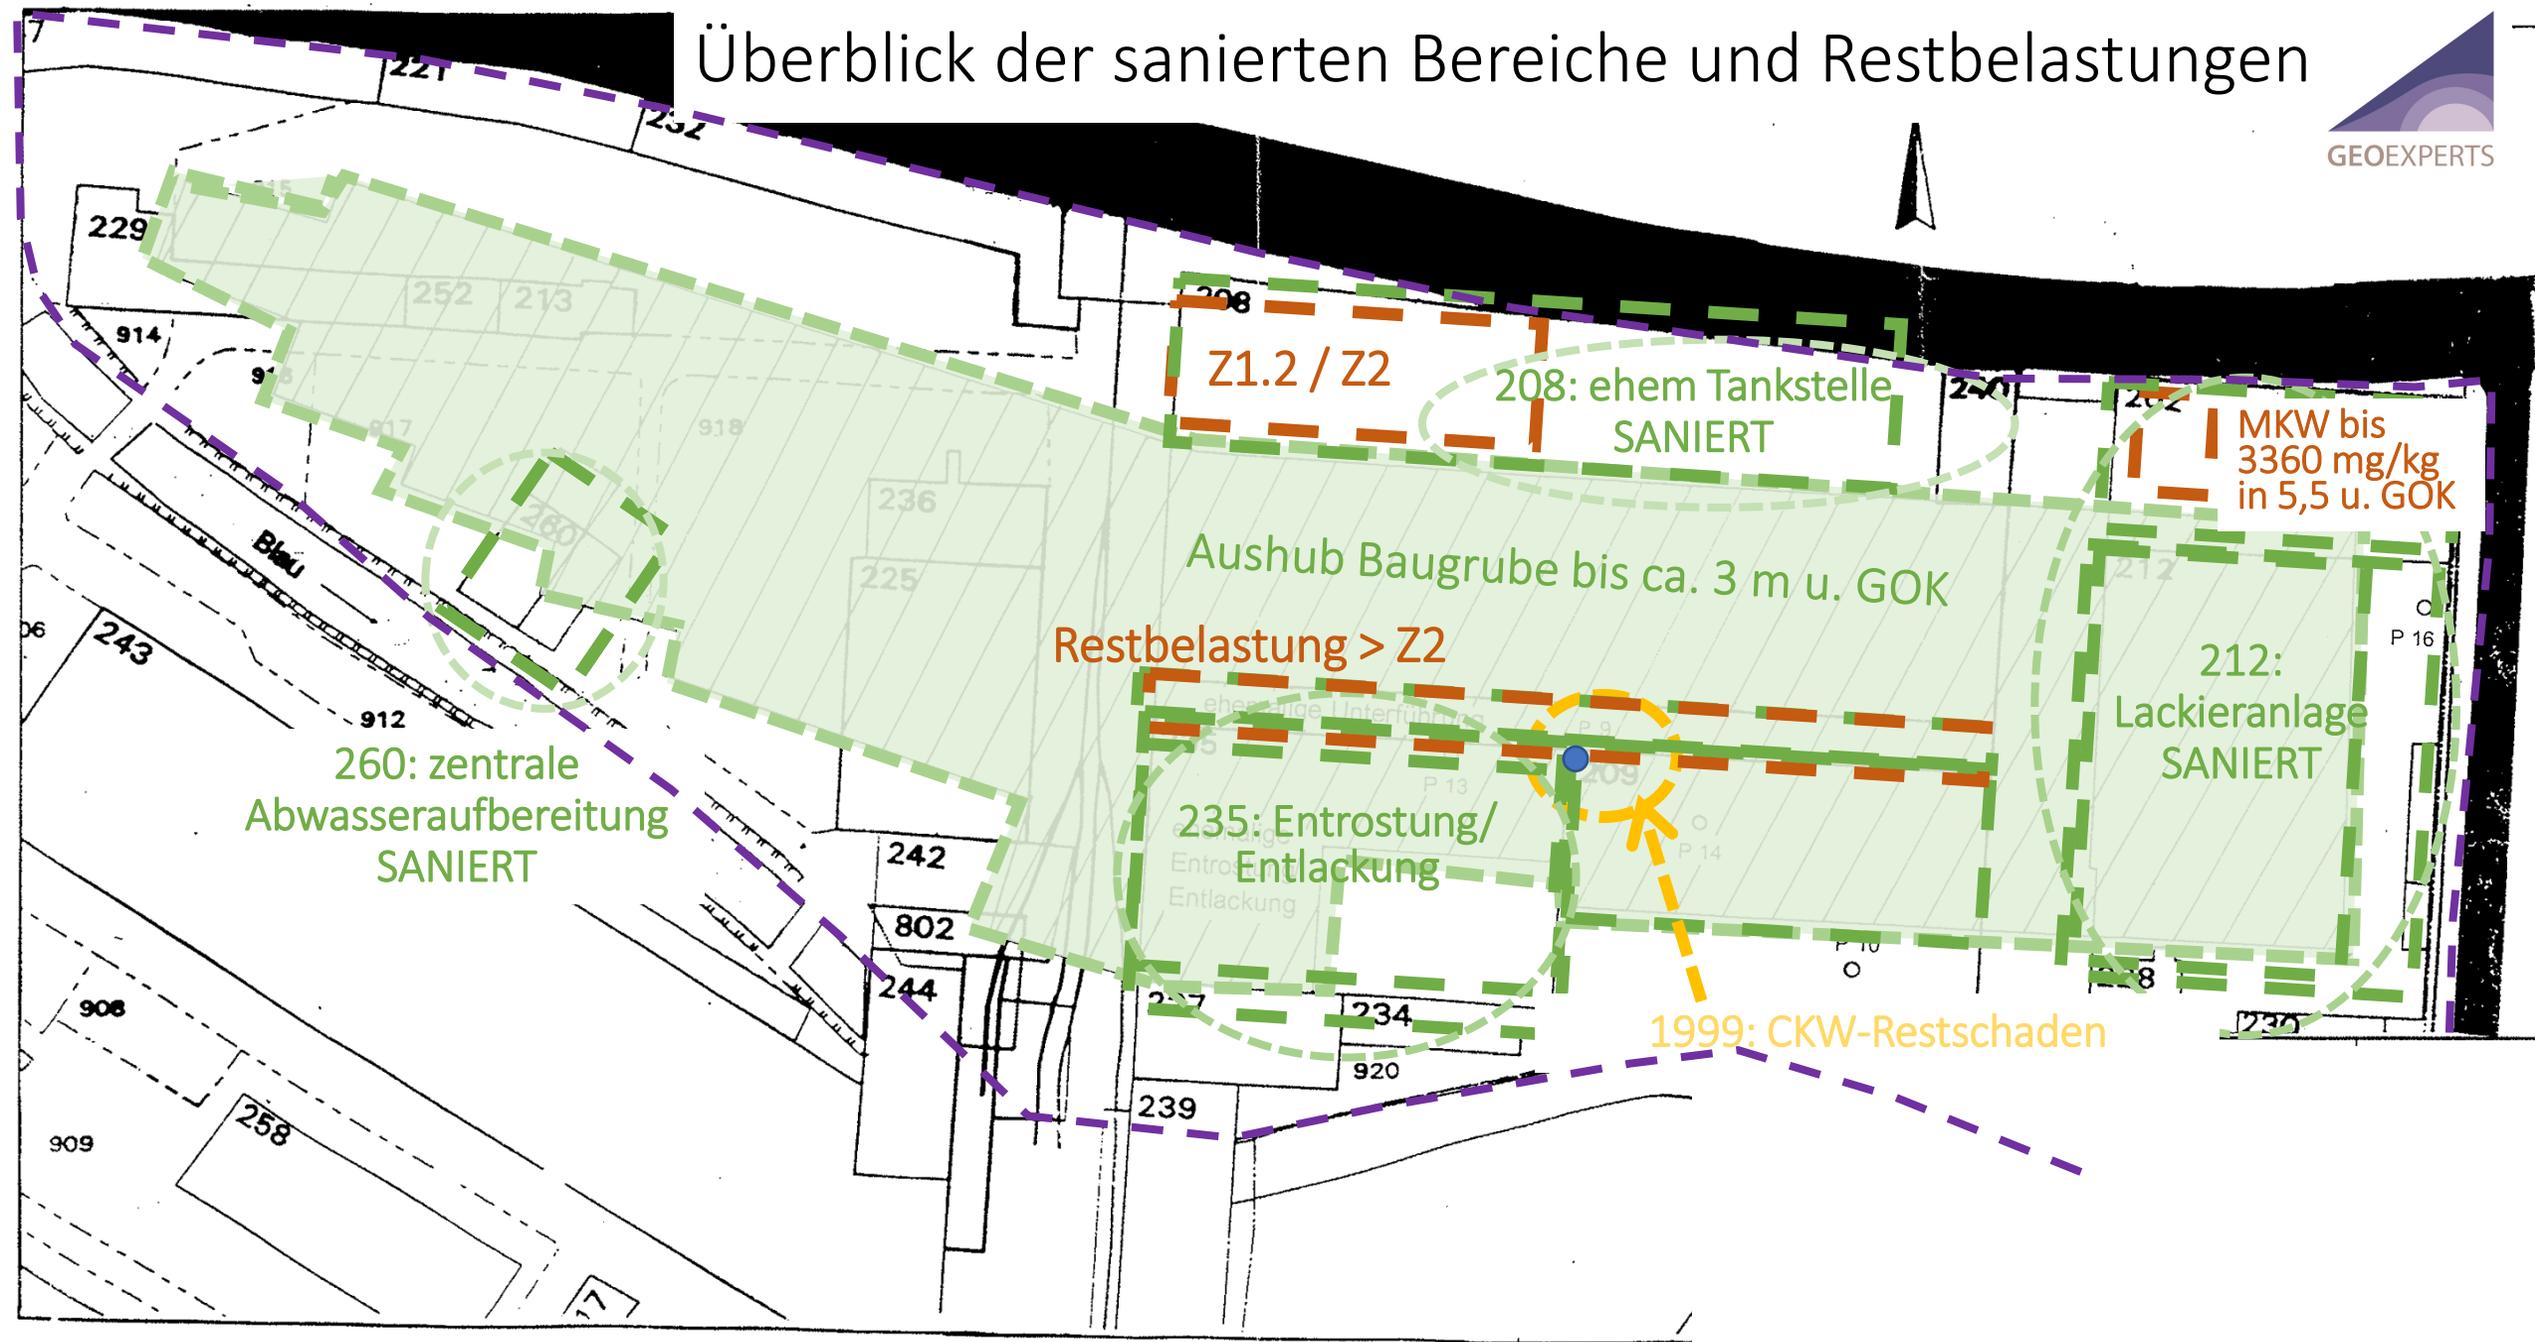
Überblick der sanierten Bereiche und Restbelastungen

- flächiger Aushub im Bereich der Tiefgarage bis ca. 3 m u. GOK
- Böden mit erhöhter Entsorgungsrelevanz sind unwahrscheinlich
- im westlichen Baufeld befand sich die zentrale Abwasseraufbereitung -
(sanierter Bereich - Böden mit erhöhter Entsorgungsrelevanz
unwahrscheinlich)
- Böden mit erhöhter Entsorgungsrelevanz sind im östlichen Baufeld
dokumentiert (nicht sanierte Restbelastung)
- Böden mit erhöhter Entsorgungsrelevanz (Z1.2/Z2) wurden im
nördlichen Baufeld eingebaut (östl. Haupteingang Center)
- Die Sanierung eines CKW-Restschadens wurde 1999 eingestellt
