## Kampfmittelbeseitigungsmaßnahmen / Luftbildauswertung

Ulm, Bbauungsplan "Platzgasse - Kohlgasse"

BERICHT ZUR  
KAMPFMITTELBELASTUNG

### **Ulm, Platzgasse - Kohlgasse**

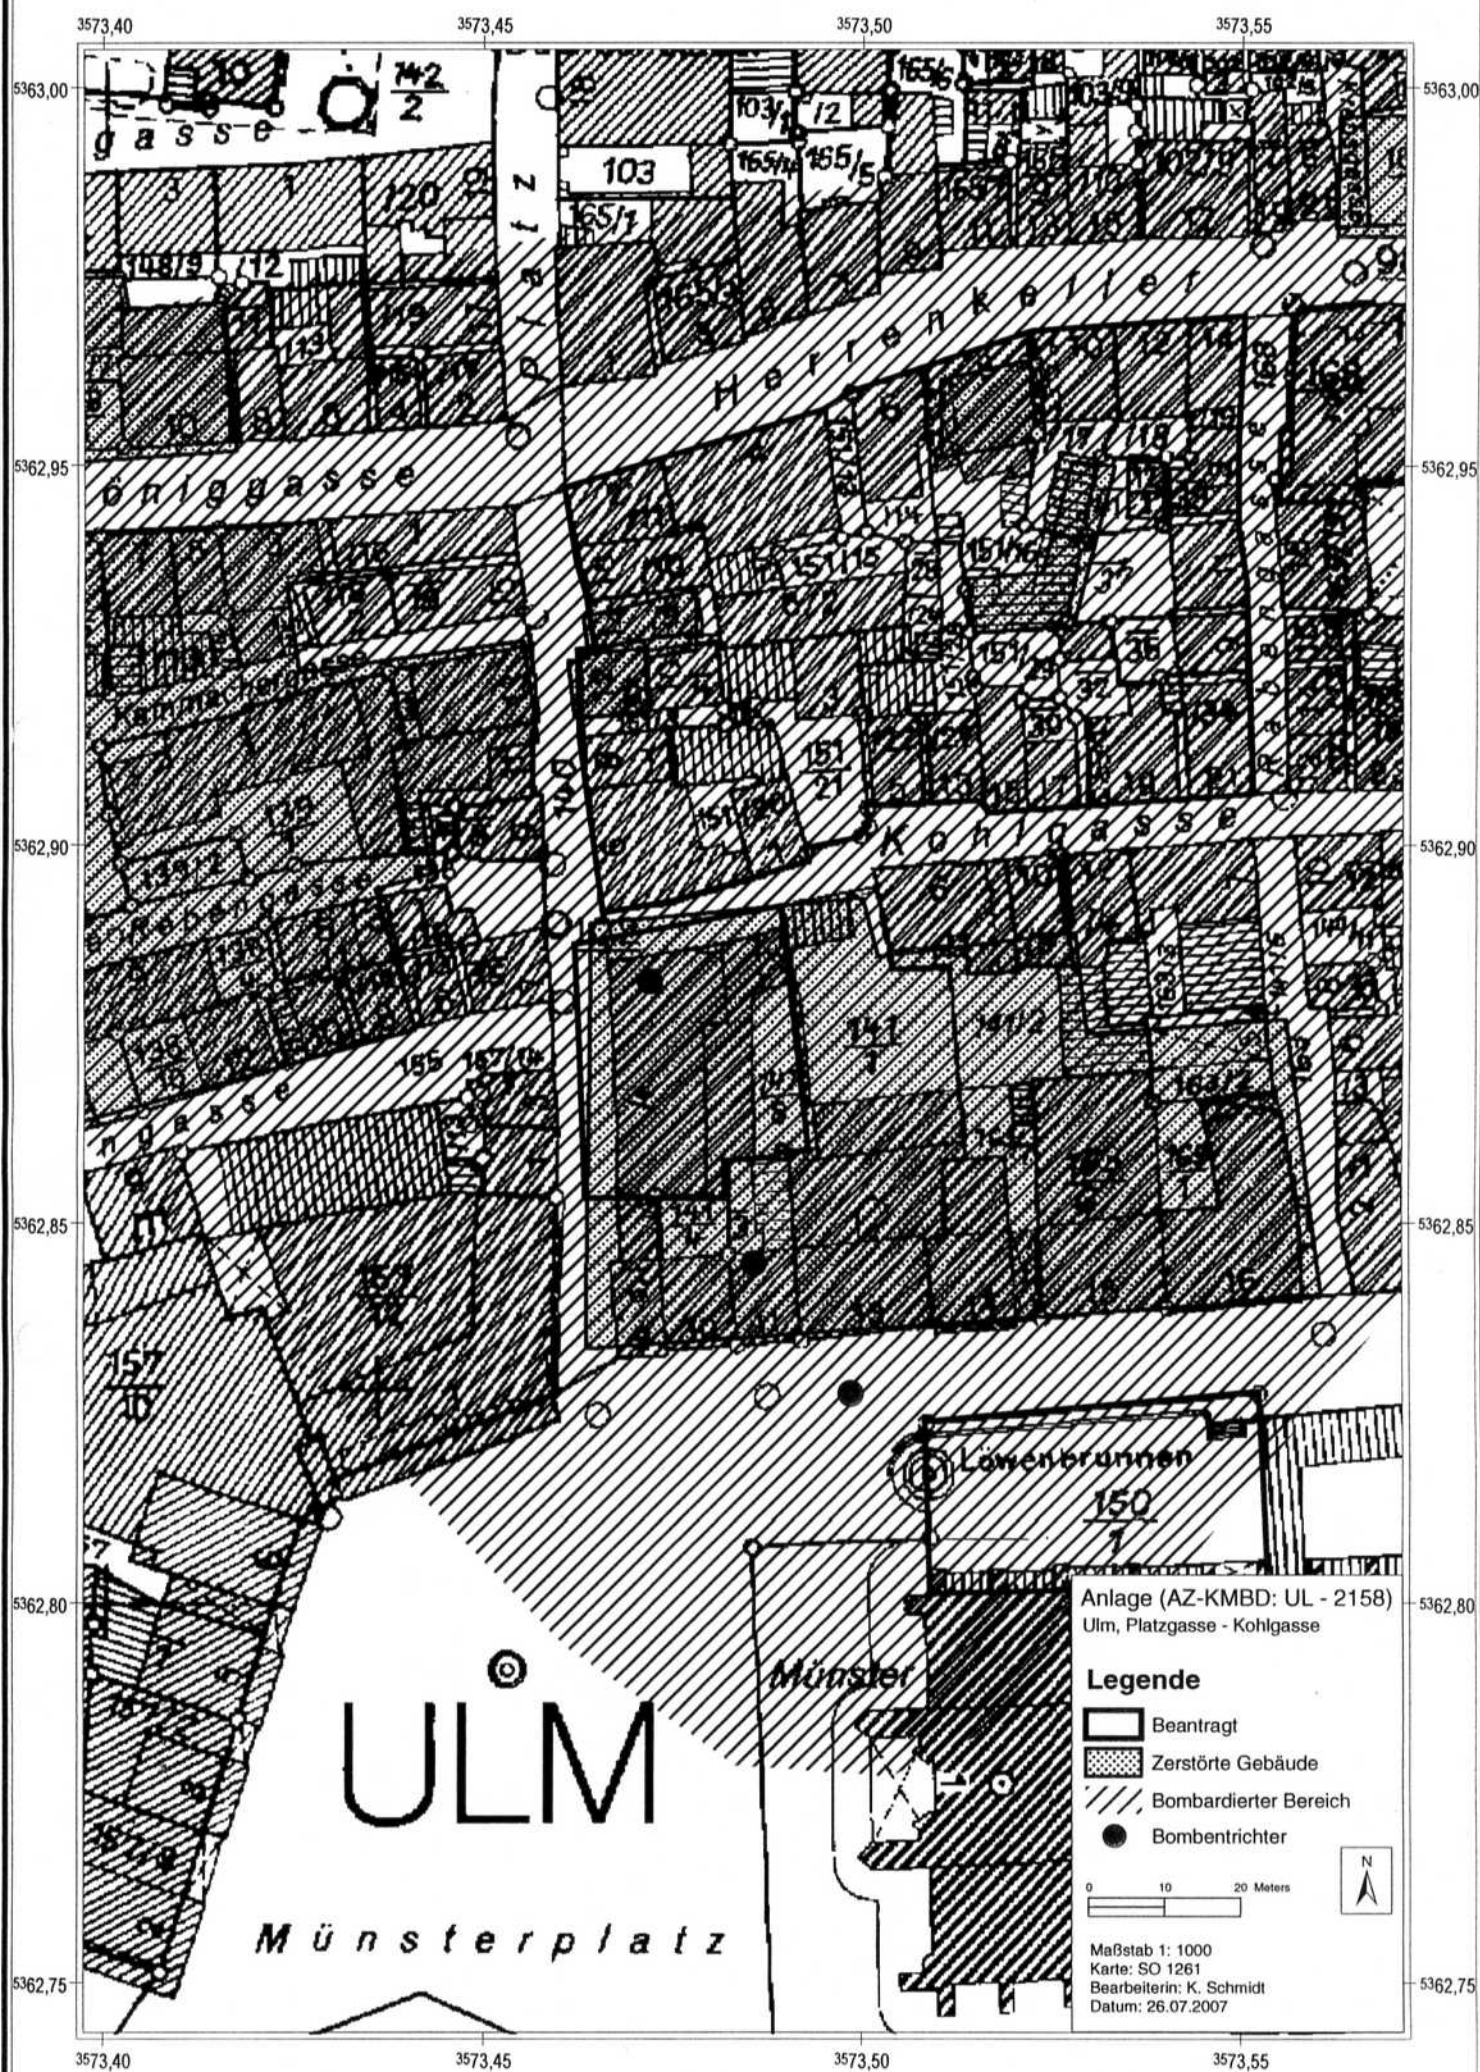
Verwendete Luftbilder  
Karte

Untersucht wurde das in der Anlage umrandete Gebiet. Aus der Untersuchung können keine Aussagen für die Bereiche außerhalb des eigentlichen Untersuchungsgebietes abgeleitet werden! Die Aussagen beziehen sich nur auf die Befliegungsdaten der verwendeten Luftbilder und können nicht darüber hinausgehen.

Das Untersuchungsgebiet wurde bombardiert. Der Gebäudebestand wurde zerstört. Innerhalb des bombardierten Bereichs können Bombenblindgänger nicht ausgeschlossen werden.

Die visuelle Interpretation der Luftbilder und anderer Unterlagen ergaben, dass mit einer möglichen **Kampfmittelbelastung** des untersuchten Gebietes gerechnet werden muss. Aufgrund dessen werden vor geplanten Eingriffen in den Untergrund (Bohr-, Grab-, Ramm- und Baggararbeiten, o.ä.) Kampfmittelbeseitigungsmaßnahmen für erforderlich erachtet!
